Druga prilika za osječki pil

Konzervatorsko-restauratorski radovi
na spomeniku Presvetog Trojstva u Osijeku

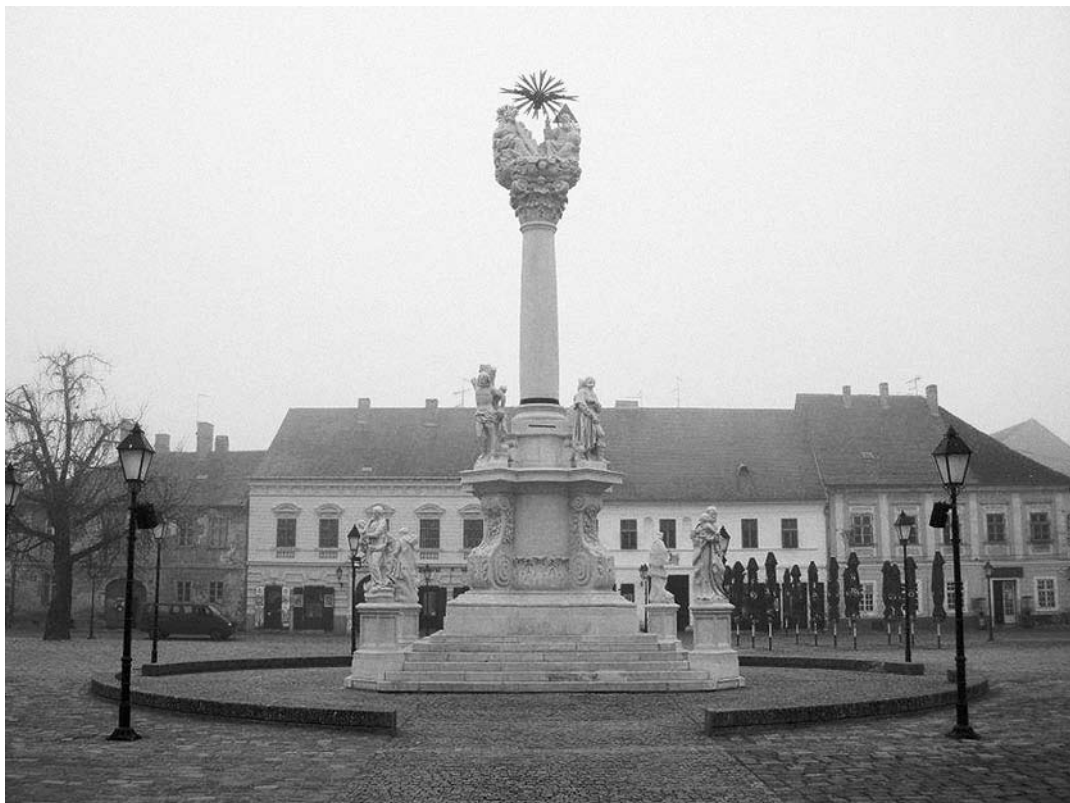
Prilikom pregleda spomenika zatečeno stanje kamena bilo je izrazito loše, odnosno mjestimično je nedostajalo i po nekoliko centimetara površine. Spojevi su bili potpuno bez fuga, metal je pokrila hrđa, mahovina je pokrivala veliki dio površine. Na sjevernoj

strani spomenika iza leđa ležeće skulpture sv. Rozalije raslo je stablo, a između blokova stuba trava. Tretmanom biocidom te potom pranjem vodom pod kontroliranim tlakom uklonjene su nečistoća, mahovina i alge.

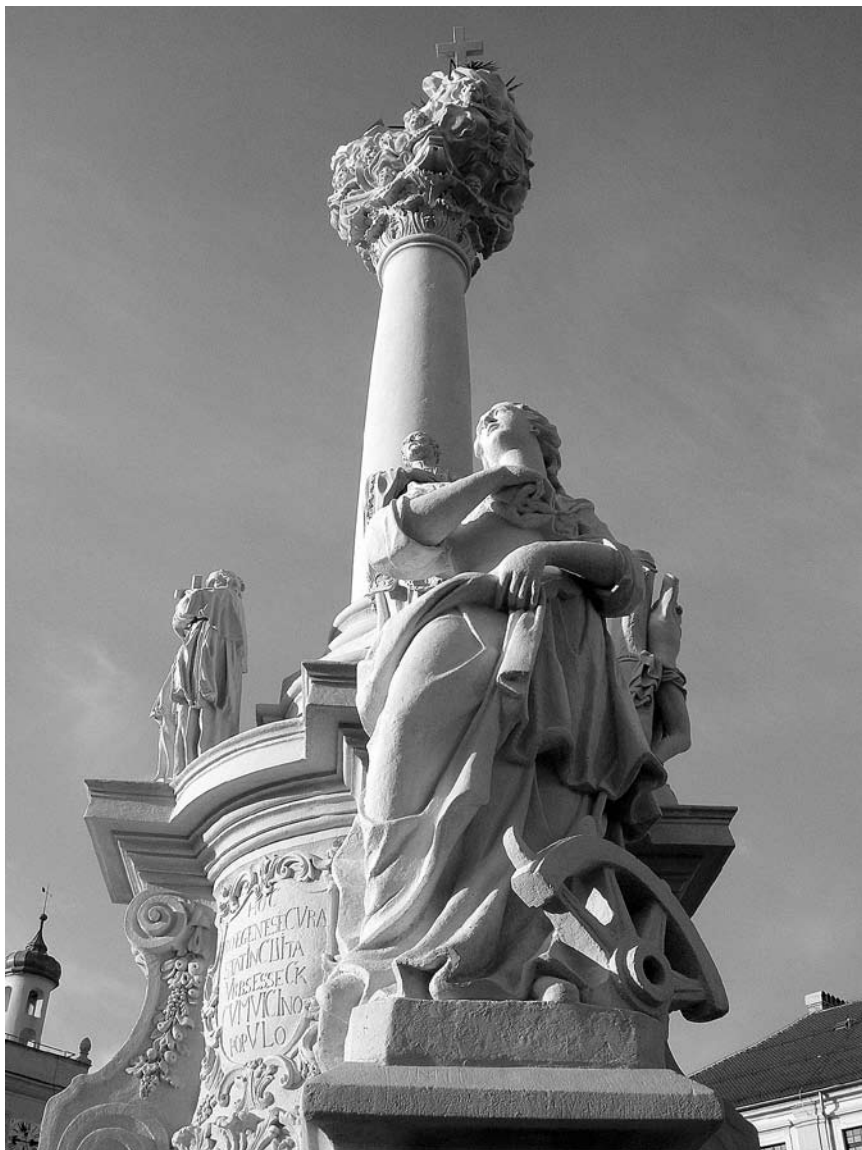
Glavni problem sanacije predstavljalo je skidanje gornje skulpturalne skupine sa spomenika. Cjelinu sačinjavaju skulpture Boga Oca i Isusa koji sjede na oblaku položenom na kapitel. Prilikom istražnih radova nađena je pukotina unutar kapitela koja se proteže vertikalno u smjeru istok-zapad. Ta pukotina nije nužno statički problem, ali ona otvara druga pitanja poput toga zašto je kapitel pukao, u kojem se konstrukcijskom stanju spomenik nalazi odnosno kakve su veze među elementima itd. Nedostatak gotovo svih fuga odnosno materijala koji ispunjava razmak između kamenih elemenata omogućavao je prodor vode u samo središte spomenika, gdje voda rastače vezivni materijal fuga, uzrokuje

koroziju metala koji povezuje blokove i omogućava razvoj flore čija prisutnost nanosi daljnju štetu.

Prijedlozi statičara koje smo tražili nisu nam odgovarali jer su uglavnom samo maskirali problem (predlagalo se omatanje kapitela trakom karbonskih vlakana koja bi zaustavila daljnje širenje pukotine), povećavali troškove oko postavljanja nove skele i stvarali ozračje opasnih radova na trgu (prijedlog da postavimo ojačanu skelu s podupiračima koji osiguravaju spomenik, dok već postoji radna skela koja zadovoljava potrebe za rad na njoj, činio nam se pretjeranim). Predloženo bušenje kapitela i umetanje trnova kojim bi se ojačali također nije bilo prihvatljivo rješenje. Tijekom 2008. godine započeli smo suradnju s firmom Arp d.o.o., zastupnicima tvrtke Remmers iz Njemačke, vodećom svjetskom tvrtkom u razvijanju programa na polju obnove kulturne baštine. Kroz razgovore i

dodatne analize, koju je proveo laboratorij tvrtke Remmers na čelu s dr. Georgom Hilbertom i kolegom Erichom Pummerom iz tvrtke Atelier Pummer, vrlo smo brzo došli do rješenja demontaže kapitela. Isto smo tako zaključili da bi najbolje bilo da sve skulpture i elemente koje demontiramo, konsolidiramo kemijskim sredstvom pomoću vakuumske pumpe koja stvara podtlak u izoliranom prostoru te omogućava ciljani tretman odabranom kemikalijom; isisavanjem zraka
