# Konzervatorski zahvati na djelima Jurja Dalmatinca

### INTERVENTI DI RESTAURO SULLE OPERE DI GIORGIO DALMATA IN DALMAZIA

Ksenija Cicarelli

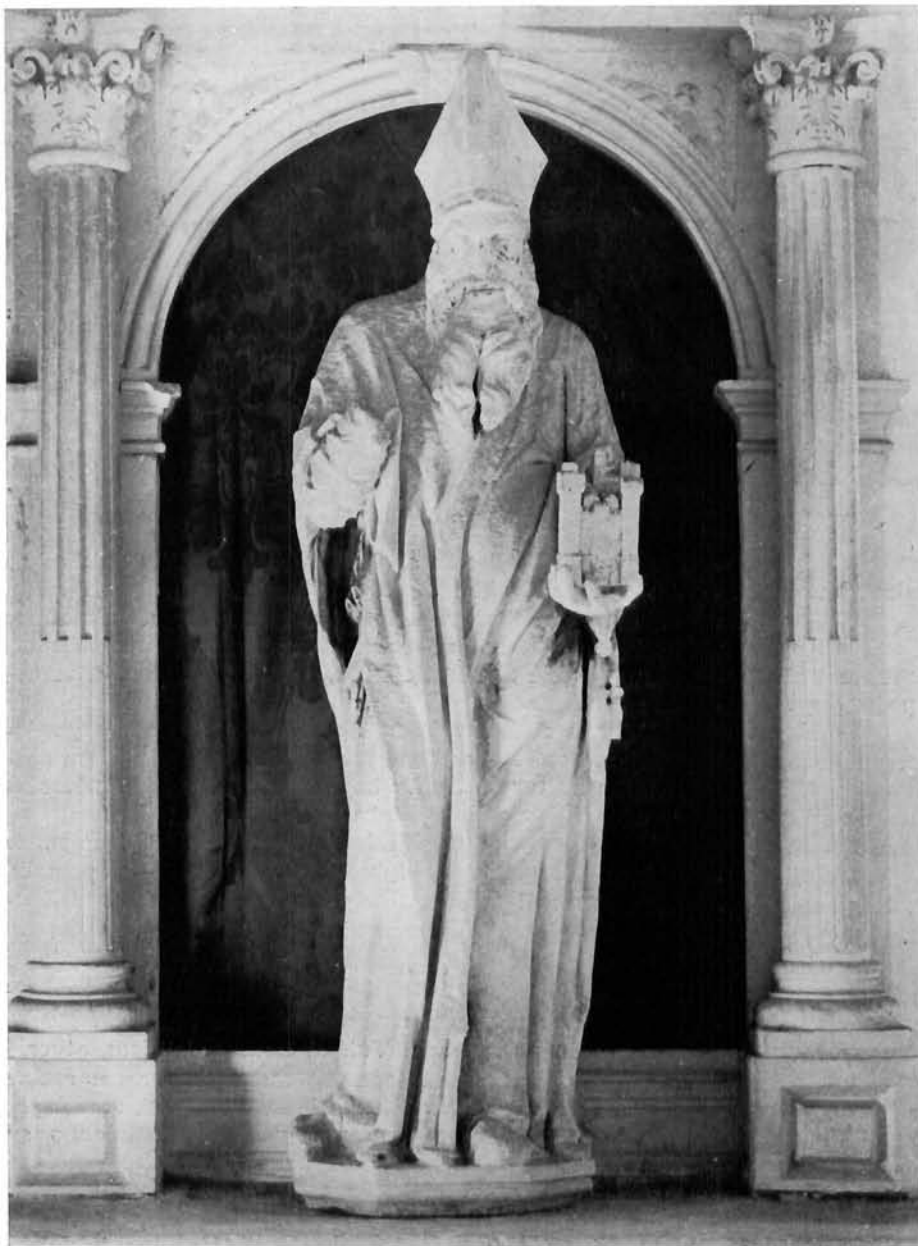
U Dubrovniku je C. Fisković stilskom analizom prepoznao kao originalno Jurjevo djelo kip sv. Vlaha s modelom grada u ruci i time je utvrdio dosad jedinu poznatu Jurjevu skulpturu u tom gradu.<sup>1</sup> Kip se prije nalazio s unutarnje strane jugozapadnih gradskih zidina, bio je oštećen i izložen propadanju. Regionalni zavod za zaštitu spomenika kulture u Splitu izveo je oprezno popravak na njegovoj prelomljenoj desnici i odjeći. Nakon toga je smješten u kapelu Sorkočevićeva gotičko-renesansnog ljetnikovca na Lapadu, odnosno u Historijski institut JAZU u Dubrovniku. Time je kip sačuvan na doličnom, sigurnom i pristupačnom mjestu.

1. Dubrovnik, kip sv. Vlaha s modelom grada

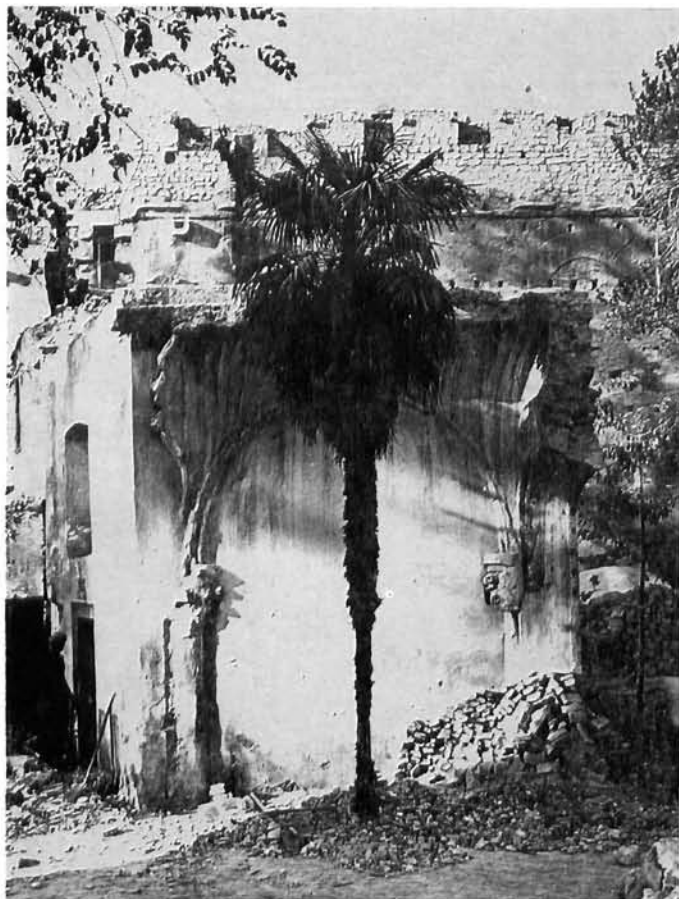
Jurjeva kapela, za koju je prema ugovoru majstor isplaćen godine 1445, podignuta je za sarkofag s moćima i reljefom kamenovanja splitskog nadbiskupa Arnira iz početka XII st. Kapela je preuređena u mrtvačnicu spomenute vojničke bolnice i nagrđena. Prilikom obnove detaljno je istražena. Popravljeni su joj krov i zidovi. Otvoren je ulazni profilirani gotički luk prema crkvi, koji je bio zazidan, snižen je pločnik u prednjem dijelu, pronađene su profilirane baze pokrajnjih raščlanjenih stupova s bujnim lisnatim glavicama s kojih je skinut premaz vapna i boje jednako kao i s reljefne glave mladića sred svoda. Otkrivene su stube kapele, čime se dobila njena izvorna veličina. Pronađena je i popravljena polomljena menza gotičkog oltara, a njegovi originalni vitki stupići s kapitelima na kojima leži menza nađeni su u župnoj crkvi Kaštel-Lukšića kamo su u XIX st. bili preneseni sa sarkofagom. Time je oltar uspostavljen u svom izvornom obliku koji je vrlo zanimljiv za tipologiju naših oltara,

2. Split, Arnirova kapela sa zazidanim lukom (1946. god.)
3. Split, Arnirova kapela nakon otvaranja luka i obnove, 1947.
4. Split, Papalićeva palača, zazidani lukovi dvorišnog trijema
5. Split, Papalićeva palača, otvaranje lukova zazidanog dvorišnog trijema

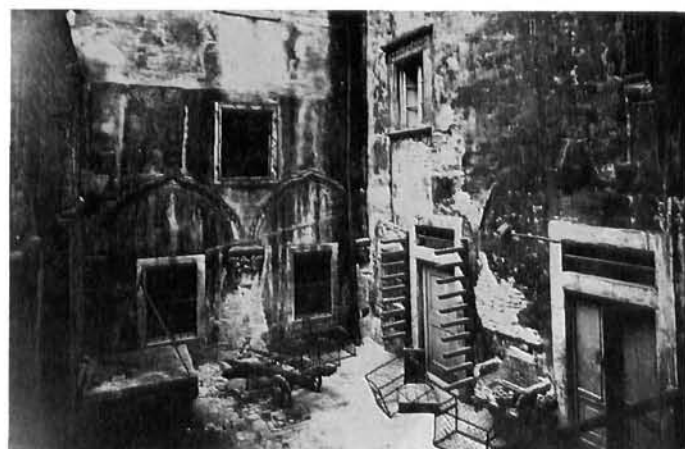
Velika gotička palača humanističke obitelji Papalića u Splitu, koja se ističe bogatstvom ukrasa na portalu, kvadriforom i biforom, pripisuje se također Jurju Dalmatincu. U njoj je danas smješten Muzej grada Splita. Trijem palače u zapadnom dijelu dvorišta bio je u XVIII—XIX st. zazidan, a prostor upotrijebljen za krčmu, pa je Regionalni zavod zajedno s Muzejem grada, a u suradnji s inž. arh. Vukom Bombardellijem, otvorio dva prelomljena luka toga trijema. Snizivanjem razine poda otkrivena je profilirana baza okrugloga središnjeg stupa i sam stup s lisnatom glavicom. Istodobno su otkrivene i ugaone konzole s izrazitim kapitelima Jurjeva lišća, na kojima leže rastvoreni lukovi trijema. Otkriven je i visok bačvasti svod trijema.<sup>4</sup>

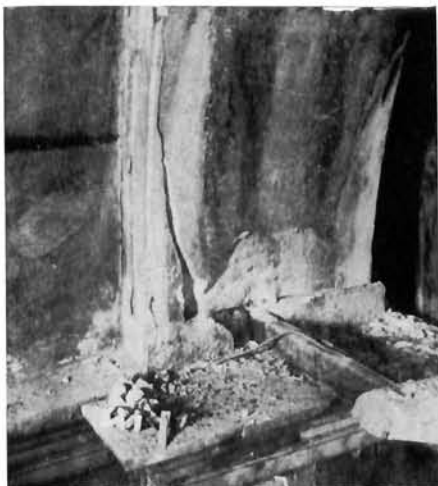
6. Šibenik, katedrala, oštećenje ležaja spona pod kupolom, radovi 1954.
7. Šibenik, katedrala, popravak ležaja pod svodom srednjeg broda, detalj
8. Šibenik, katedrala, nosači s polugom južnog zabata u unutrašnjosti, popravak, 1954
9. Šibenik, katedrala, kraj poluge južnog zabata s vanjske strane
10. Šibenik, katedrala, dotrajala željezna spona, radovi 1961.
11. Šibenik, katedrala, nova aluminijska spona pod lukovima srednje lađe, radovi 1961.

U konstrukciji katedrale željezne su spona bitan dio za njezinu čvrstoću, te se prešlo na temeljito ispitivanje njihova stanja. Ustanovilo se da je najveći dio mjesta na kojima one ulaze u kamenu konstrukciju raspucao zbog rđe nastale uslijed vlage. Tako su najviše stradala uporišta lukova, ponegdje neki kapiteli, pa tako i najveći kapiteli Jurjeve modelacije lišća pod kupolom. Odlučeno je da se sve te željezne zatege izmijene eloksiranim aluminijskim sponama, budući da je neke željezne spona rđa gotovo sasvim izgrizla. Tako su 1961. izmijenjene sve spona na stupovima između lađa katedrale.

Željezne sponne pod svodom i kupolom očišćene su od rđe i njihov je ležaj zaliven olovom. Ti su radovi obavljani 1963. Ali one su i prethodno, odmah nakon rata, bile ojačane varenjem na mjestima gdje su bile oštećene, jer ih zbog posebne konstrukcije svoda s kamenim pločama nije bilo moguće mijenjati. Također su popravljani ključevi spona s vanjske strane katedrale, posebno onih nad apsidama katedrale (1963).

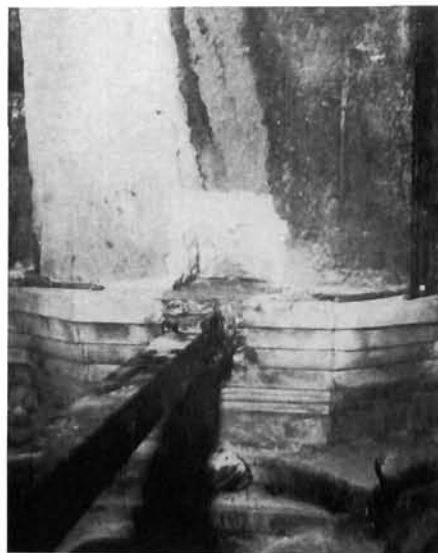
Prvi je zahvat izveden 1954. u zidu pod južnim zabatom katedrale, tj. na prostoru uz kupolu, na mjestu rasteretnog zidanog arhitrava. Arhitrav se svojom lijevom stranom naslanjao na zid pod zabatom bez ikakva uporišta na toj strani i bez veze sa sponama, dok mu je njegova desna strana imala jako uporište u južnom zidu crkve. Opterećen većim dijelom težinom južnog zabata, arhitrav se počeo rastvarati, neki kamernovi dobili pukotine, neke fuge između njih ostale su prazne i, tako oštećen, počeo je potiskivati istočni zid prostora pod južnim zabatom s unutarnje i vanjske strane. Arhitrav je time izgubio velik dio svoje nosivosti, a sva težina na njemu i preko njega prenosila se na donje dijelove crkve. Time je došla u pitanje ravnoteža južnog zabata, a možda i same kupole kate-

drule. Najveće pukotine nastale su ispod lijevog ležišta arhitrava i na kapitelu ispod njega, koji je sav bio raspuknut i otcijepljen od zida.

Glavni zadatak popravka sastojao se u eliminiranju vodoravnog djelovanja arhitrava kao glavnog uzročnika oštećenja i u skidanju tereta s njega. Da bi se rasteretio pritisak zabata, umetnute su pod zidani arhitrav dvije željezne grede koje su prihvaćene poprečnom željeznom polugom istog profila. Ta je poluga sa suprotne strane, tj. s vanjske strane katedrale, opterećena i vezana čeličnom šipkom uz betonski blok u prizemlju zgrade biskupije, koja se nalazi tik uz južni zid katedrale. Time je uklonjen pritisak zabata i djelovanje arhitrava osobito na istočni zid zabata, a preko željeznih greda, koje su prihvatile opterećenje zabata, uspostavljena je ponovo ravnoteža u tom dijelu katedrale.

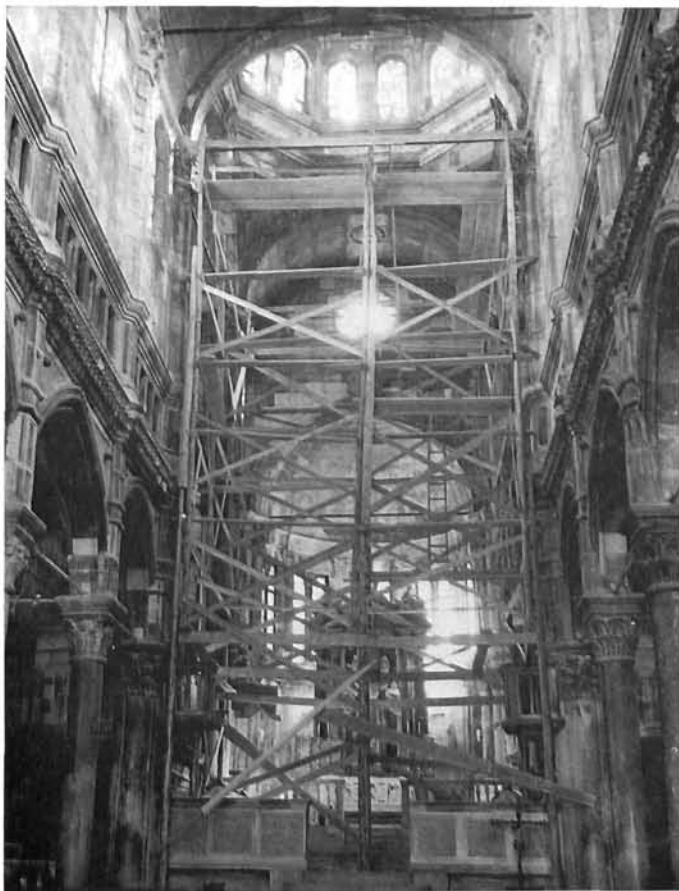
12. Šibenik, katedrala, skela pod kupolom pri radovima na popravku spona, 1963.

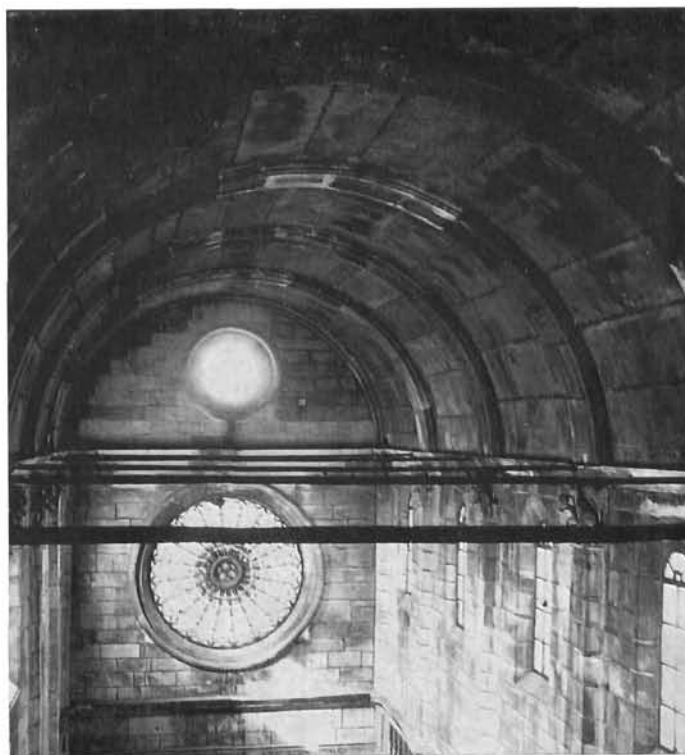
13. Šibenik, katedrala, spone srednje lađe, radovi 1963.

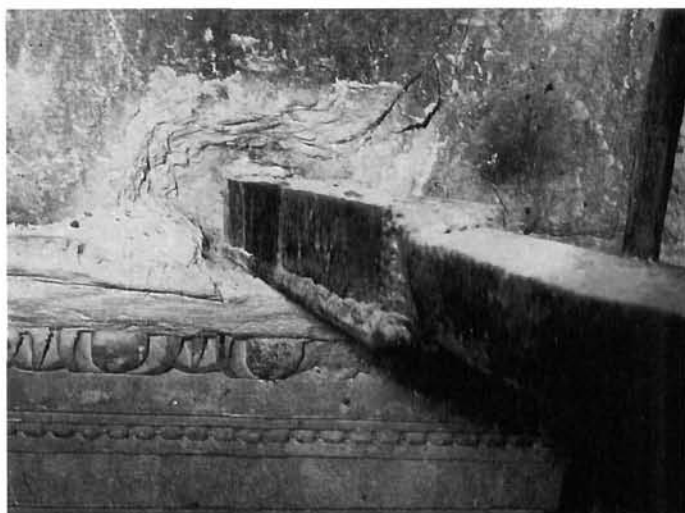
14. Šibenik, katedrala, popravak ležaja spona sjeverne apsida, 1963.
