Konzervatorski elaborat za pet zgrada
Hrvatske akademije znanosti i umjetnosti
stradalih u potresu 22. ožujka 2020.

Svezak 5.

VILA EHRlich-MARIĆ

Povijest gradnje, valorizacija i prijedlog konzervatorskih smjernica

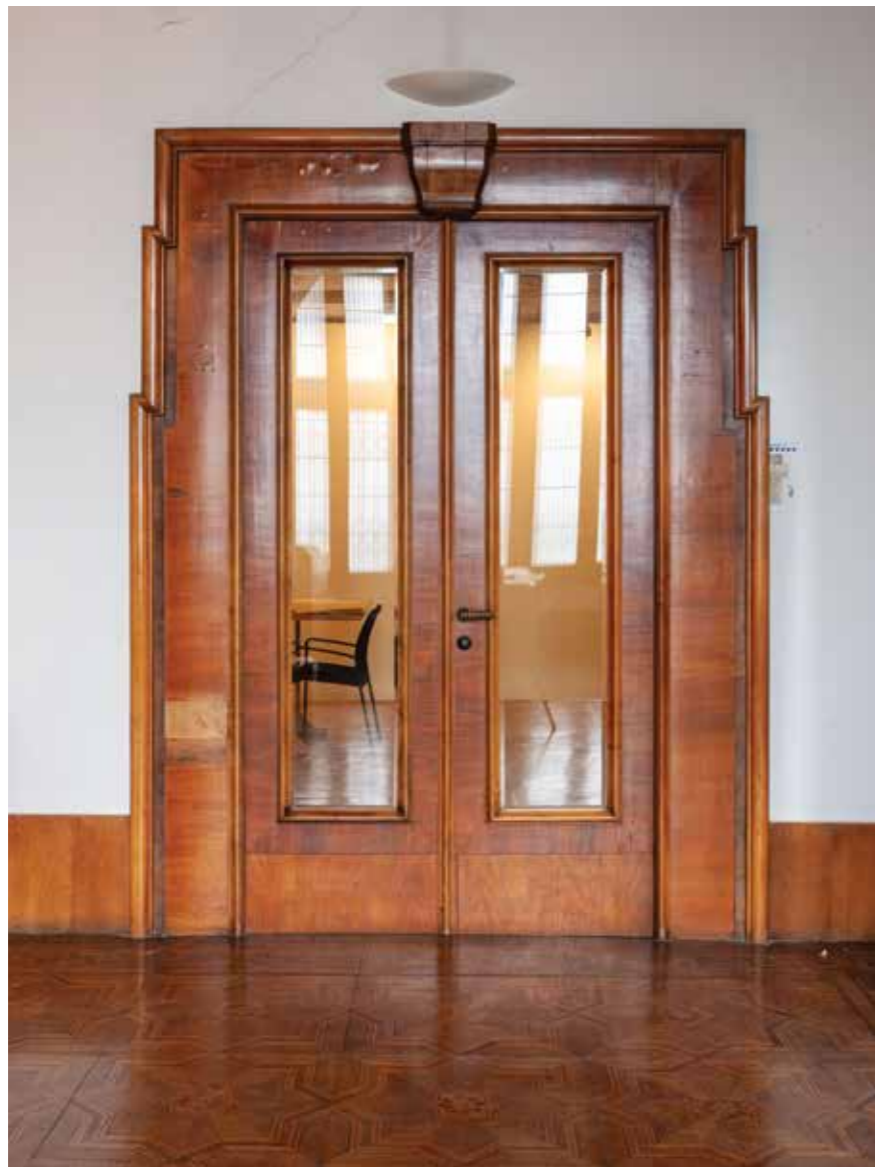
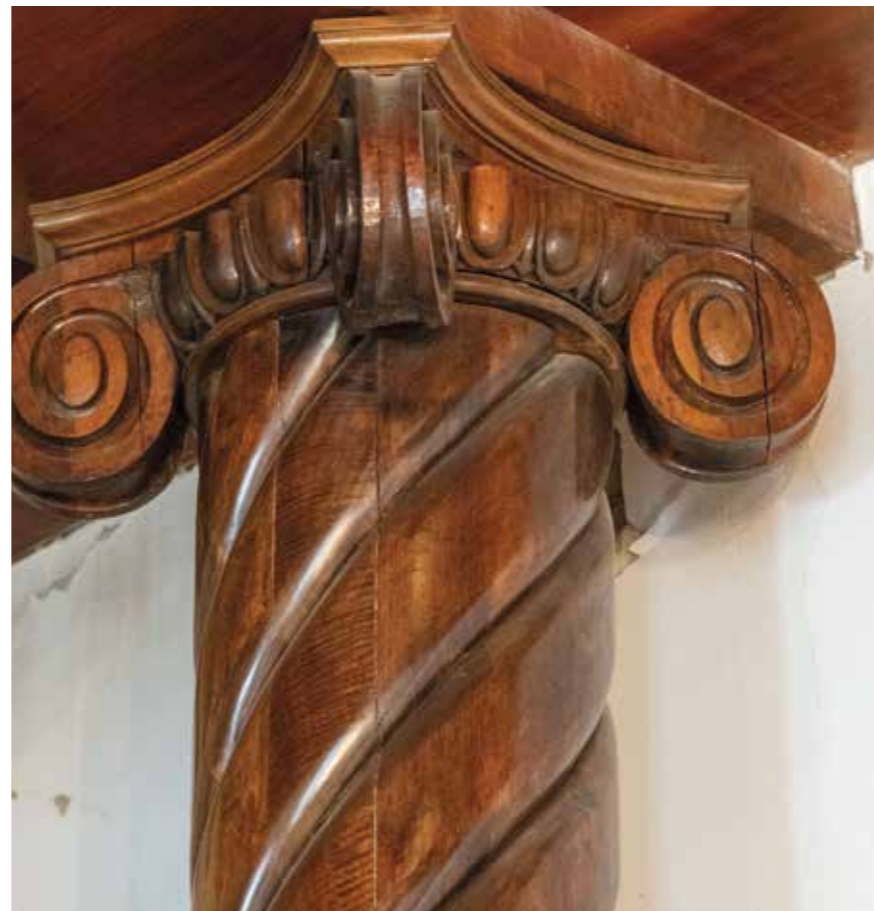
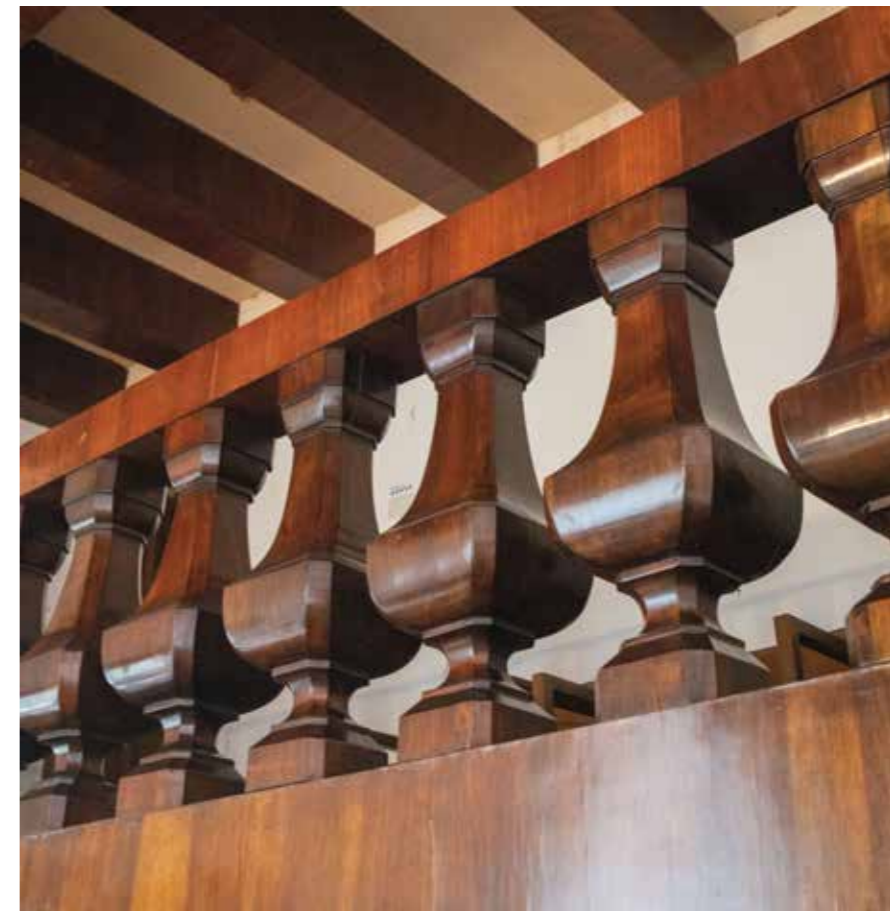
Prizemlje, oprema hala – detalji vrata, jonskoga tordiranog stupa i balustrade galerije

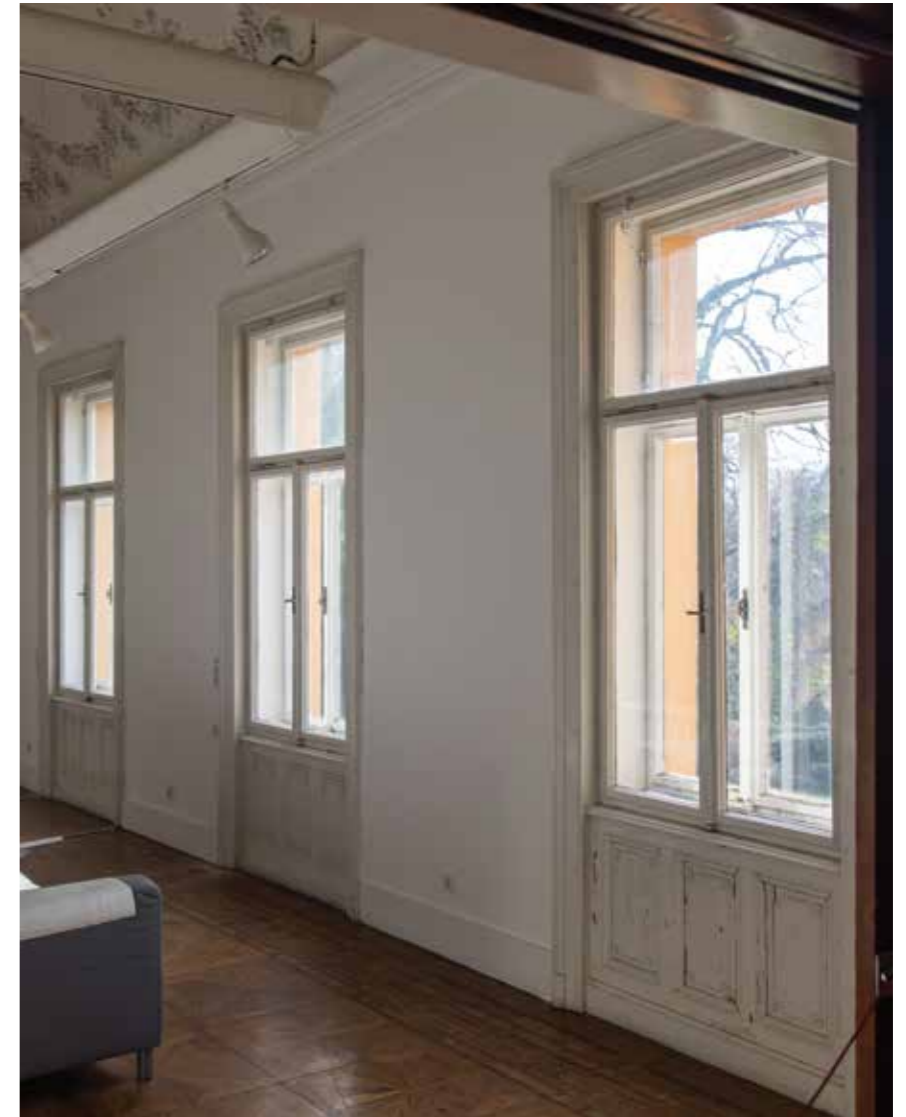
Prozori s drvenom oblogom parapeta

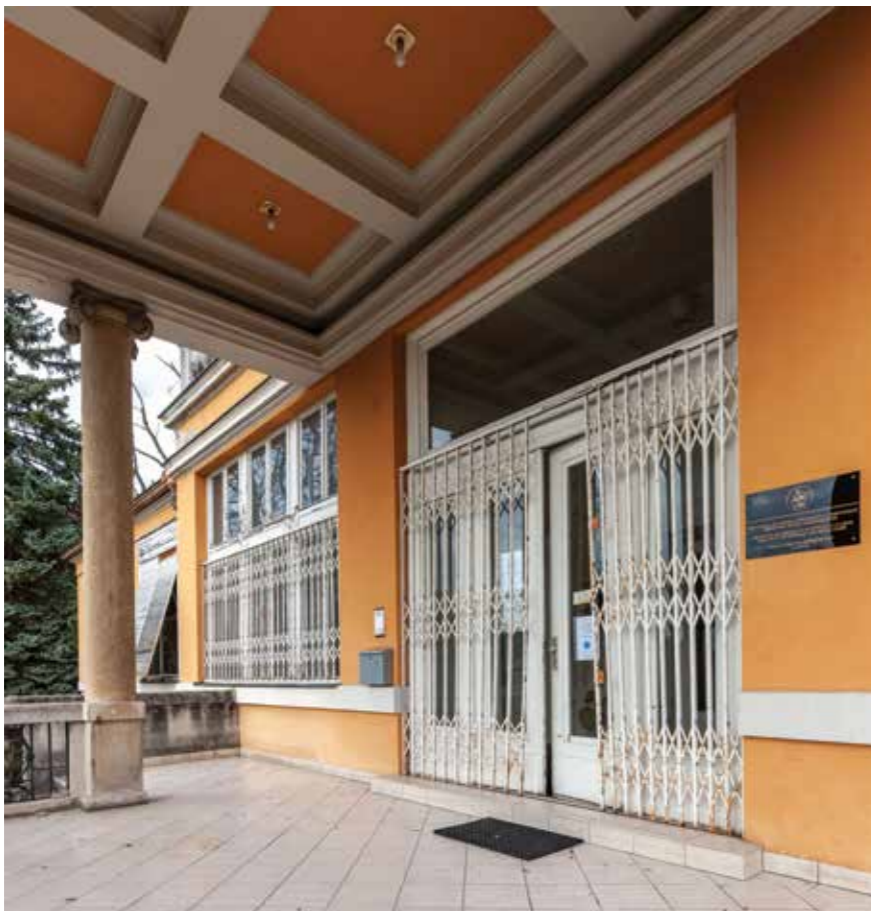
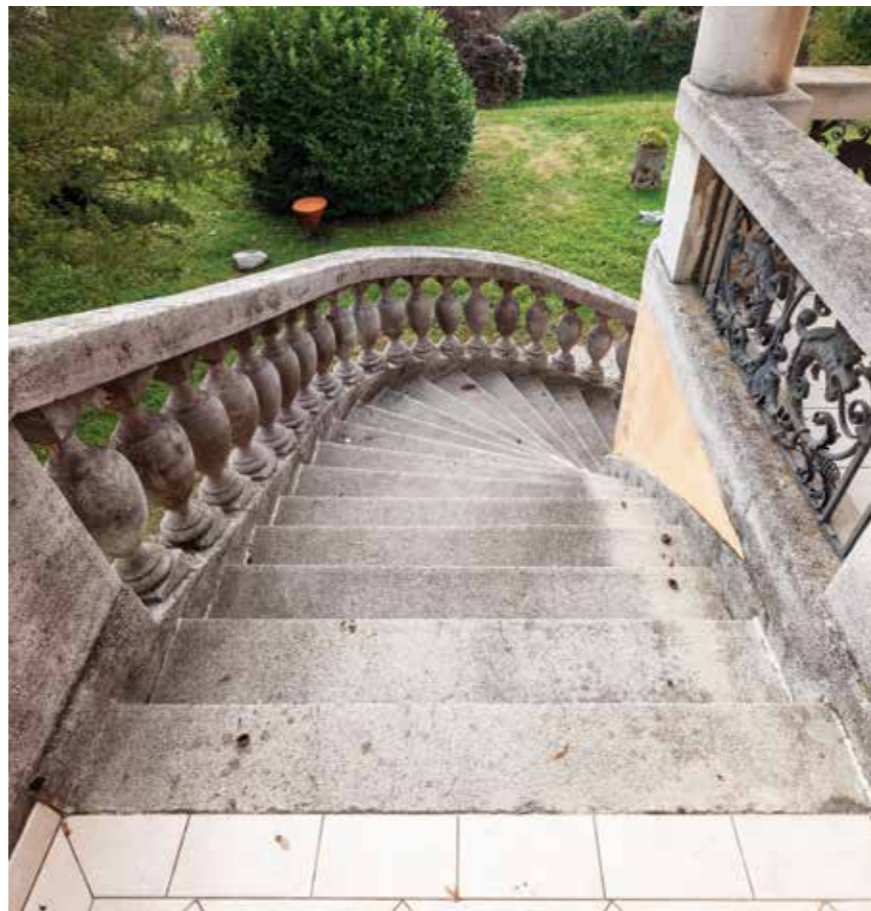
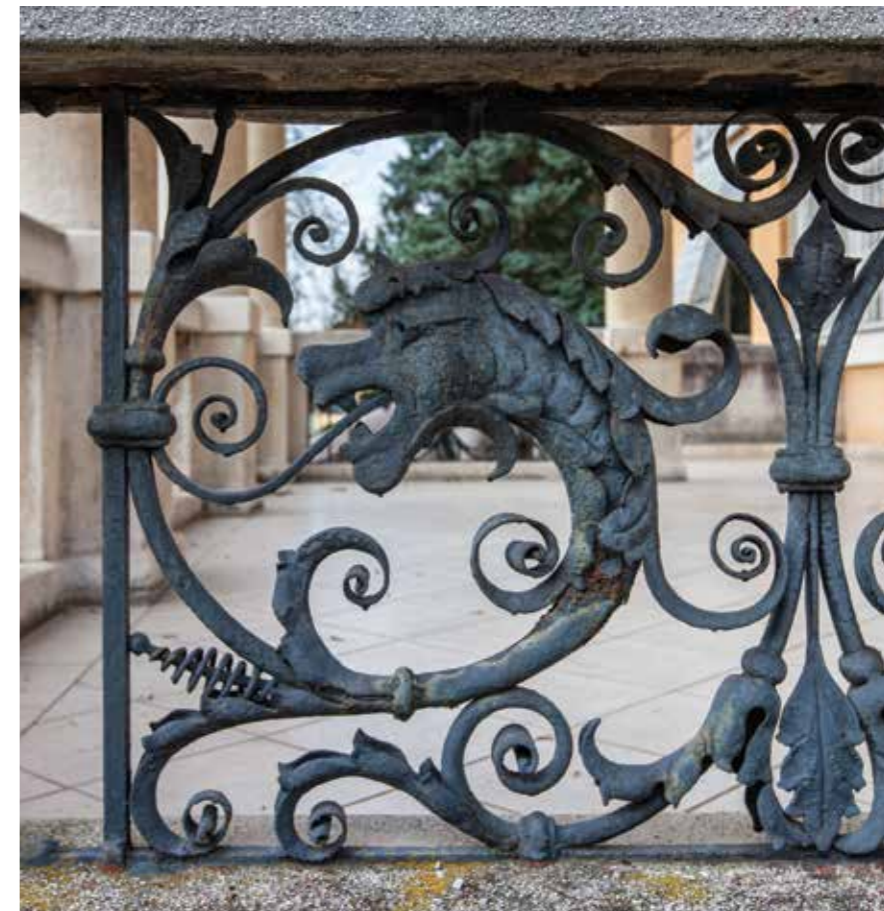
Južno pročelje, detalji ulaznog trijema, stubišta i ograde

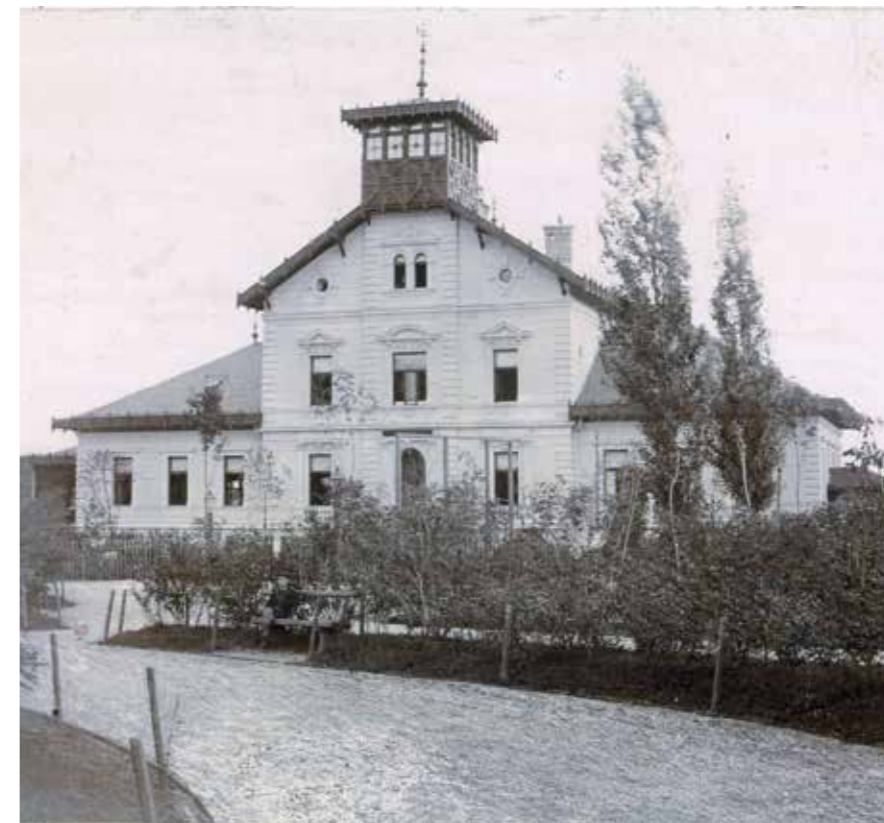
Sjeverno pročelje, nakon 1891., DAZG

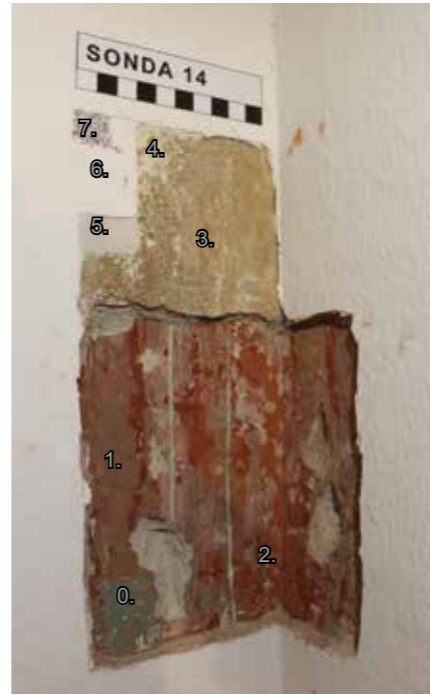
Sonda 15 iznad vrata na južnom zidu sjeverozapadnog salona u prizemlju s tragovima dekorativnih naliča koji pokazuju drukčije oblikovanje svoda prostorije

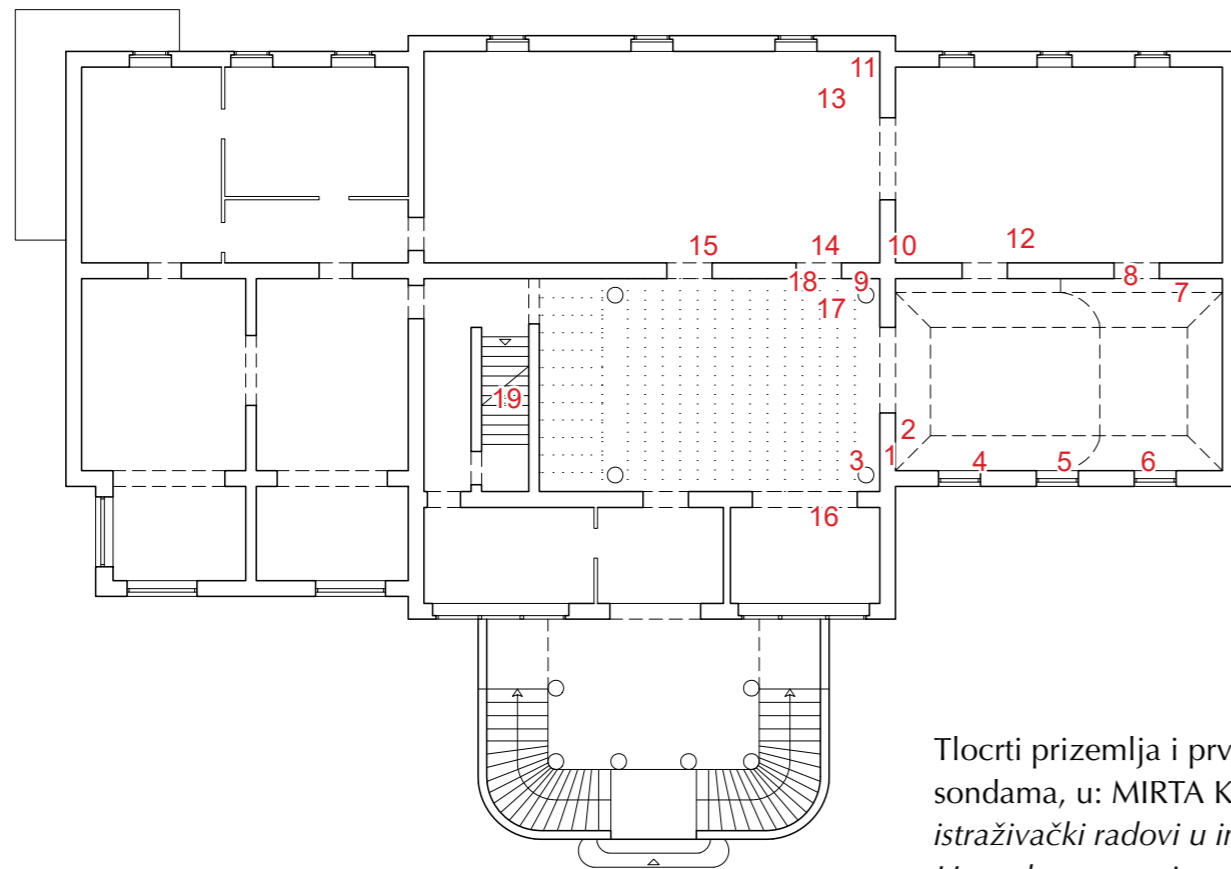
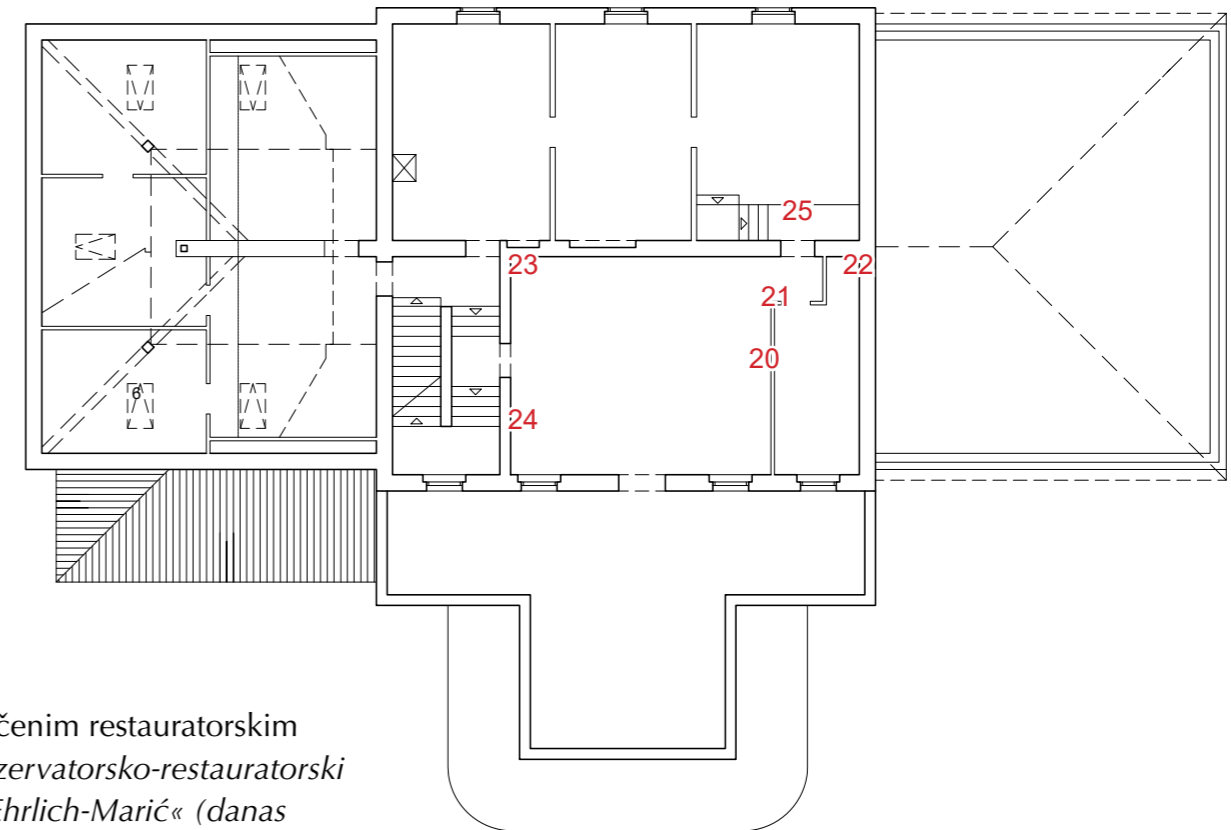
Tlocrti prizemlja i prvog kata s označenim restauratorskim sondama, u: MIRTA KRIZMAN, *Konzervatorsko-restauratorski istraživački radovi u interijeru »Vile Ehrlich-Marić«* (danas Hrvatskom muzeju arhitekture HAZU), I. G. Kovačića 37 u Zagrebu, Špatula d.o.o., Zagreb, studeni 2020.
