# ŽUPNA CRKVA POHODA BLAŽENE DJEVICE MARIJE U ČUČERJU

Povijest gradnje, valorizacija i prijedlog  
konzervatorskih smjernica

INSTITUT ZA POVIJEST UMJETNOSTI  
ZAGREB, OŽUJAK 2023.

Konzervatorski elaborat

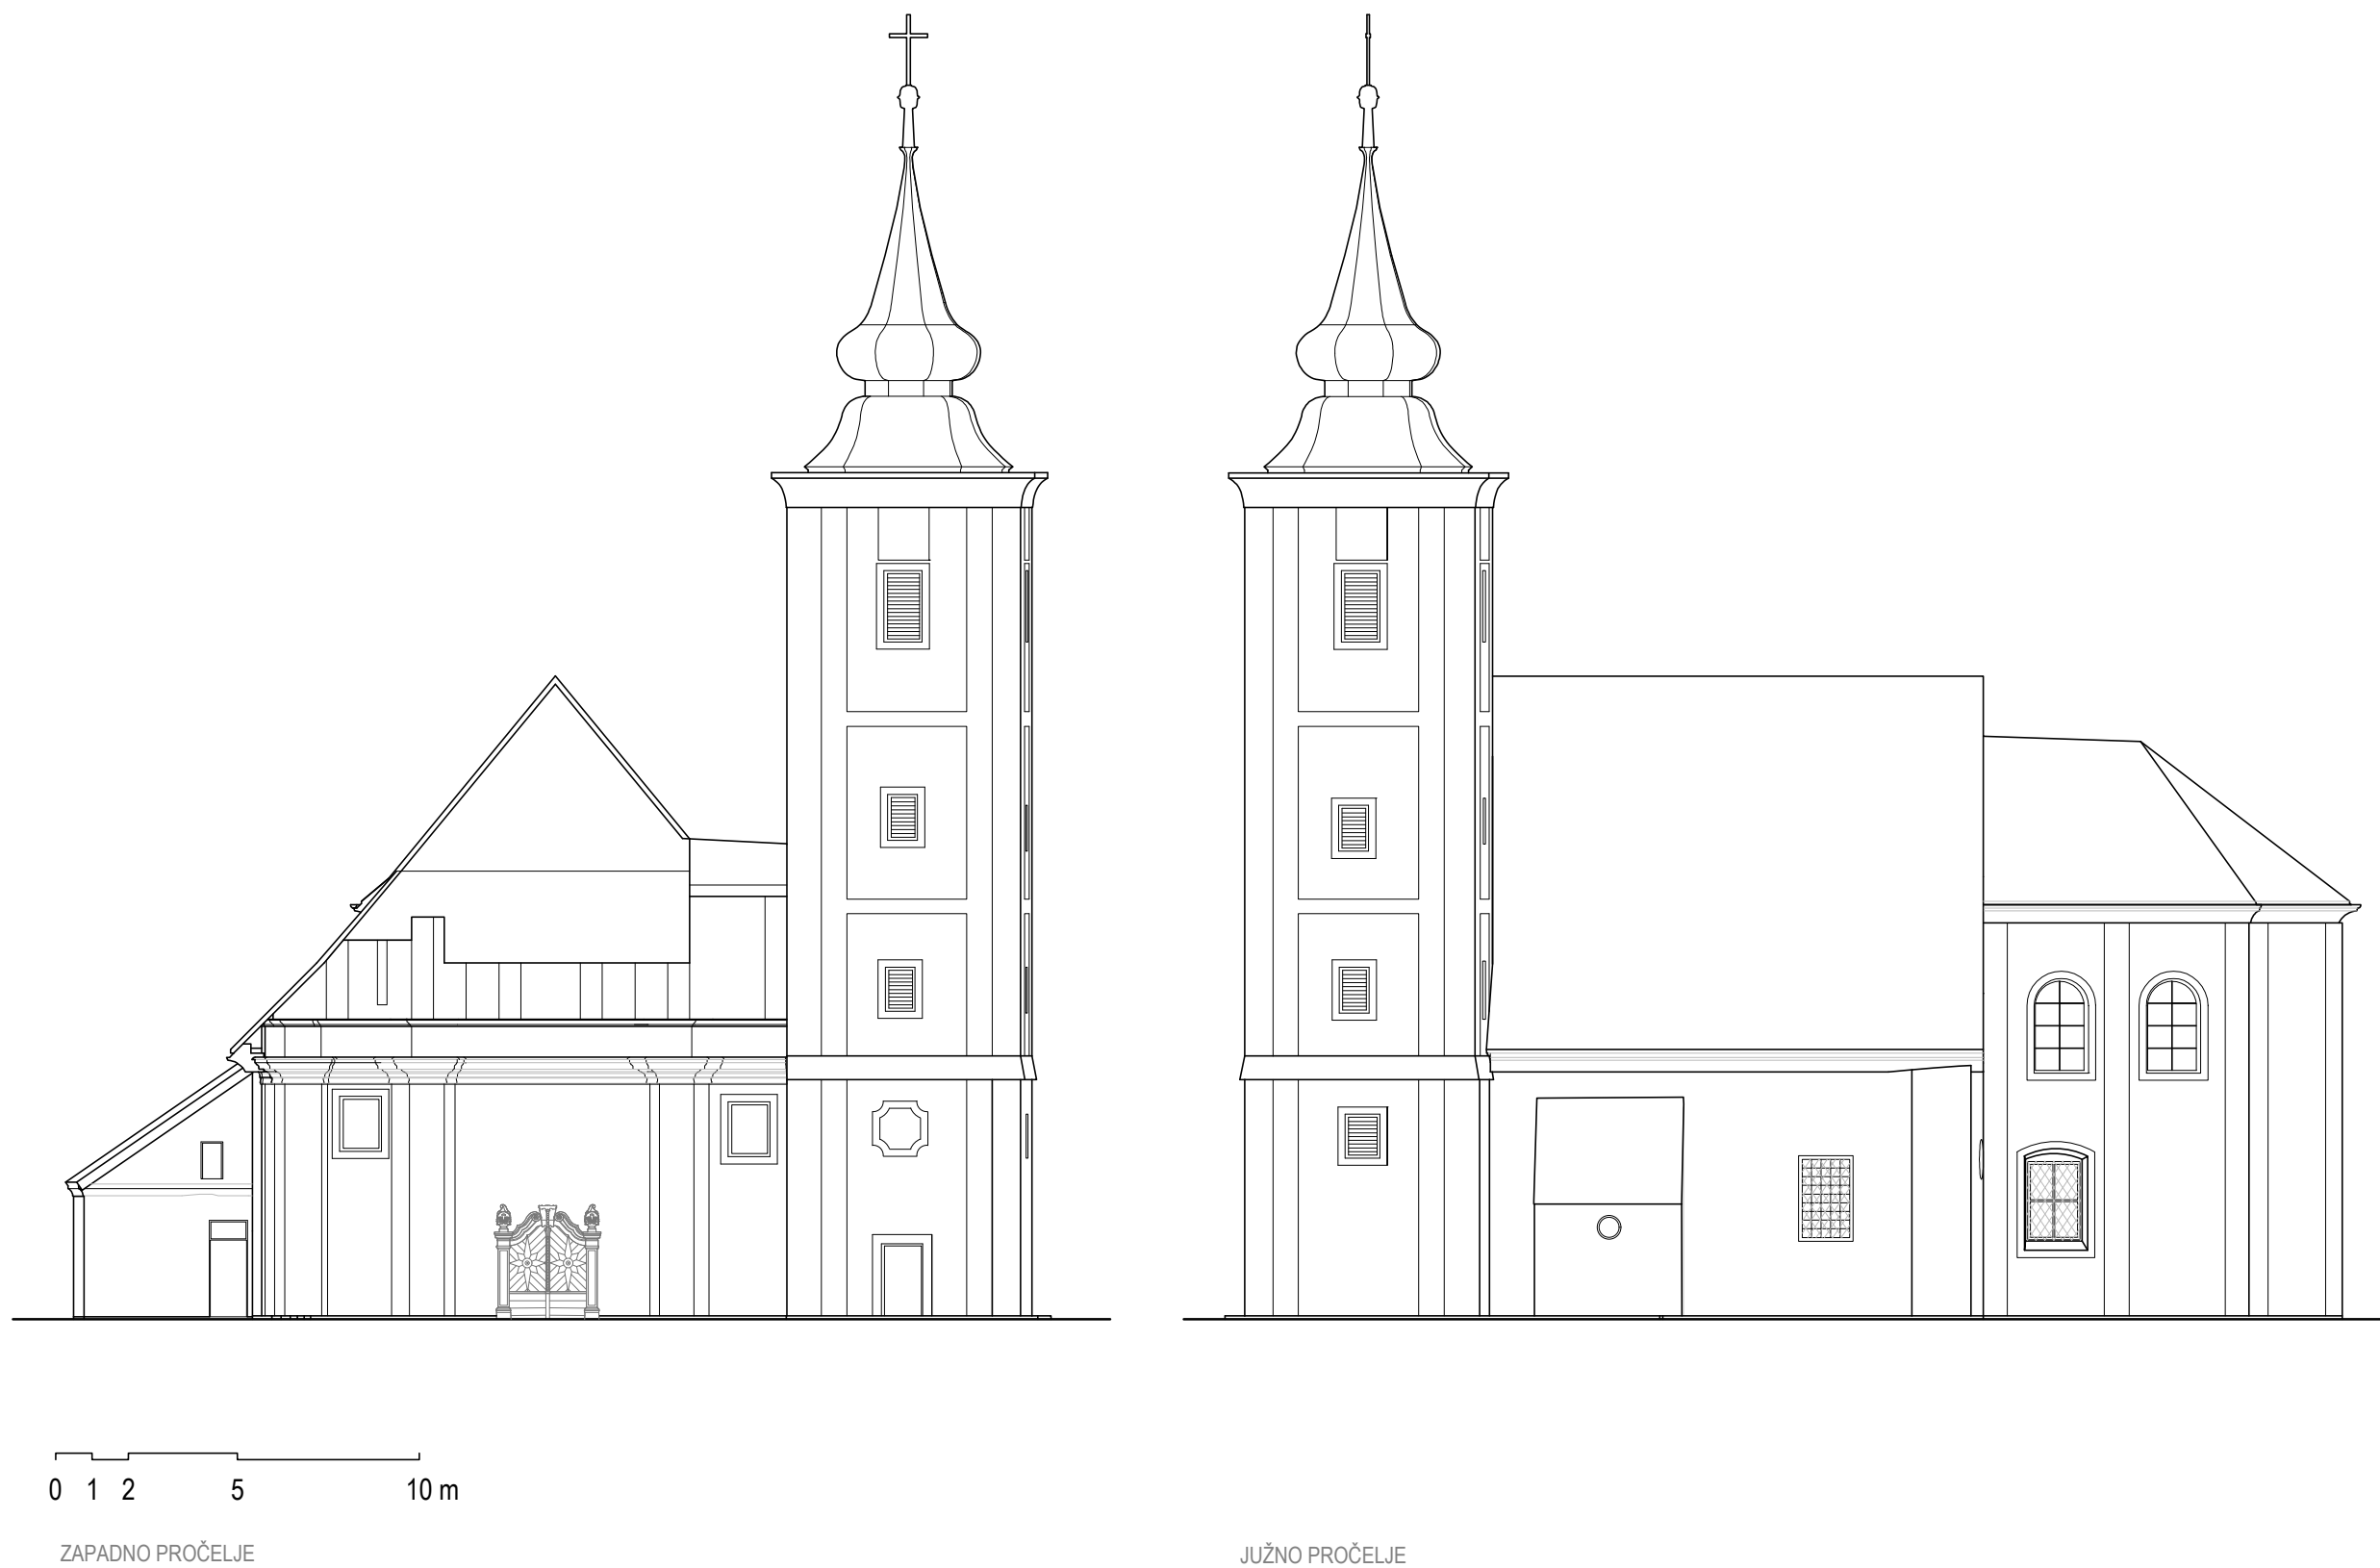
Župna crkva, glavno i južno bočno pročelje

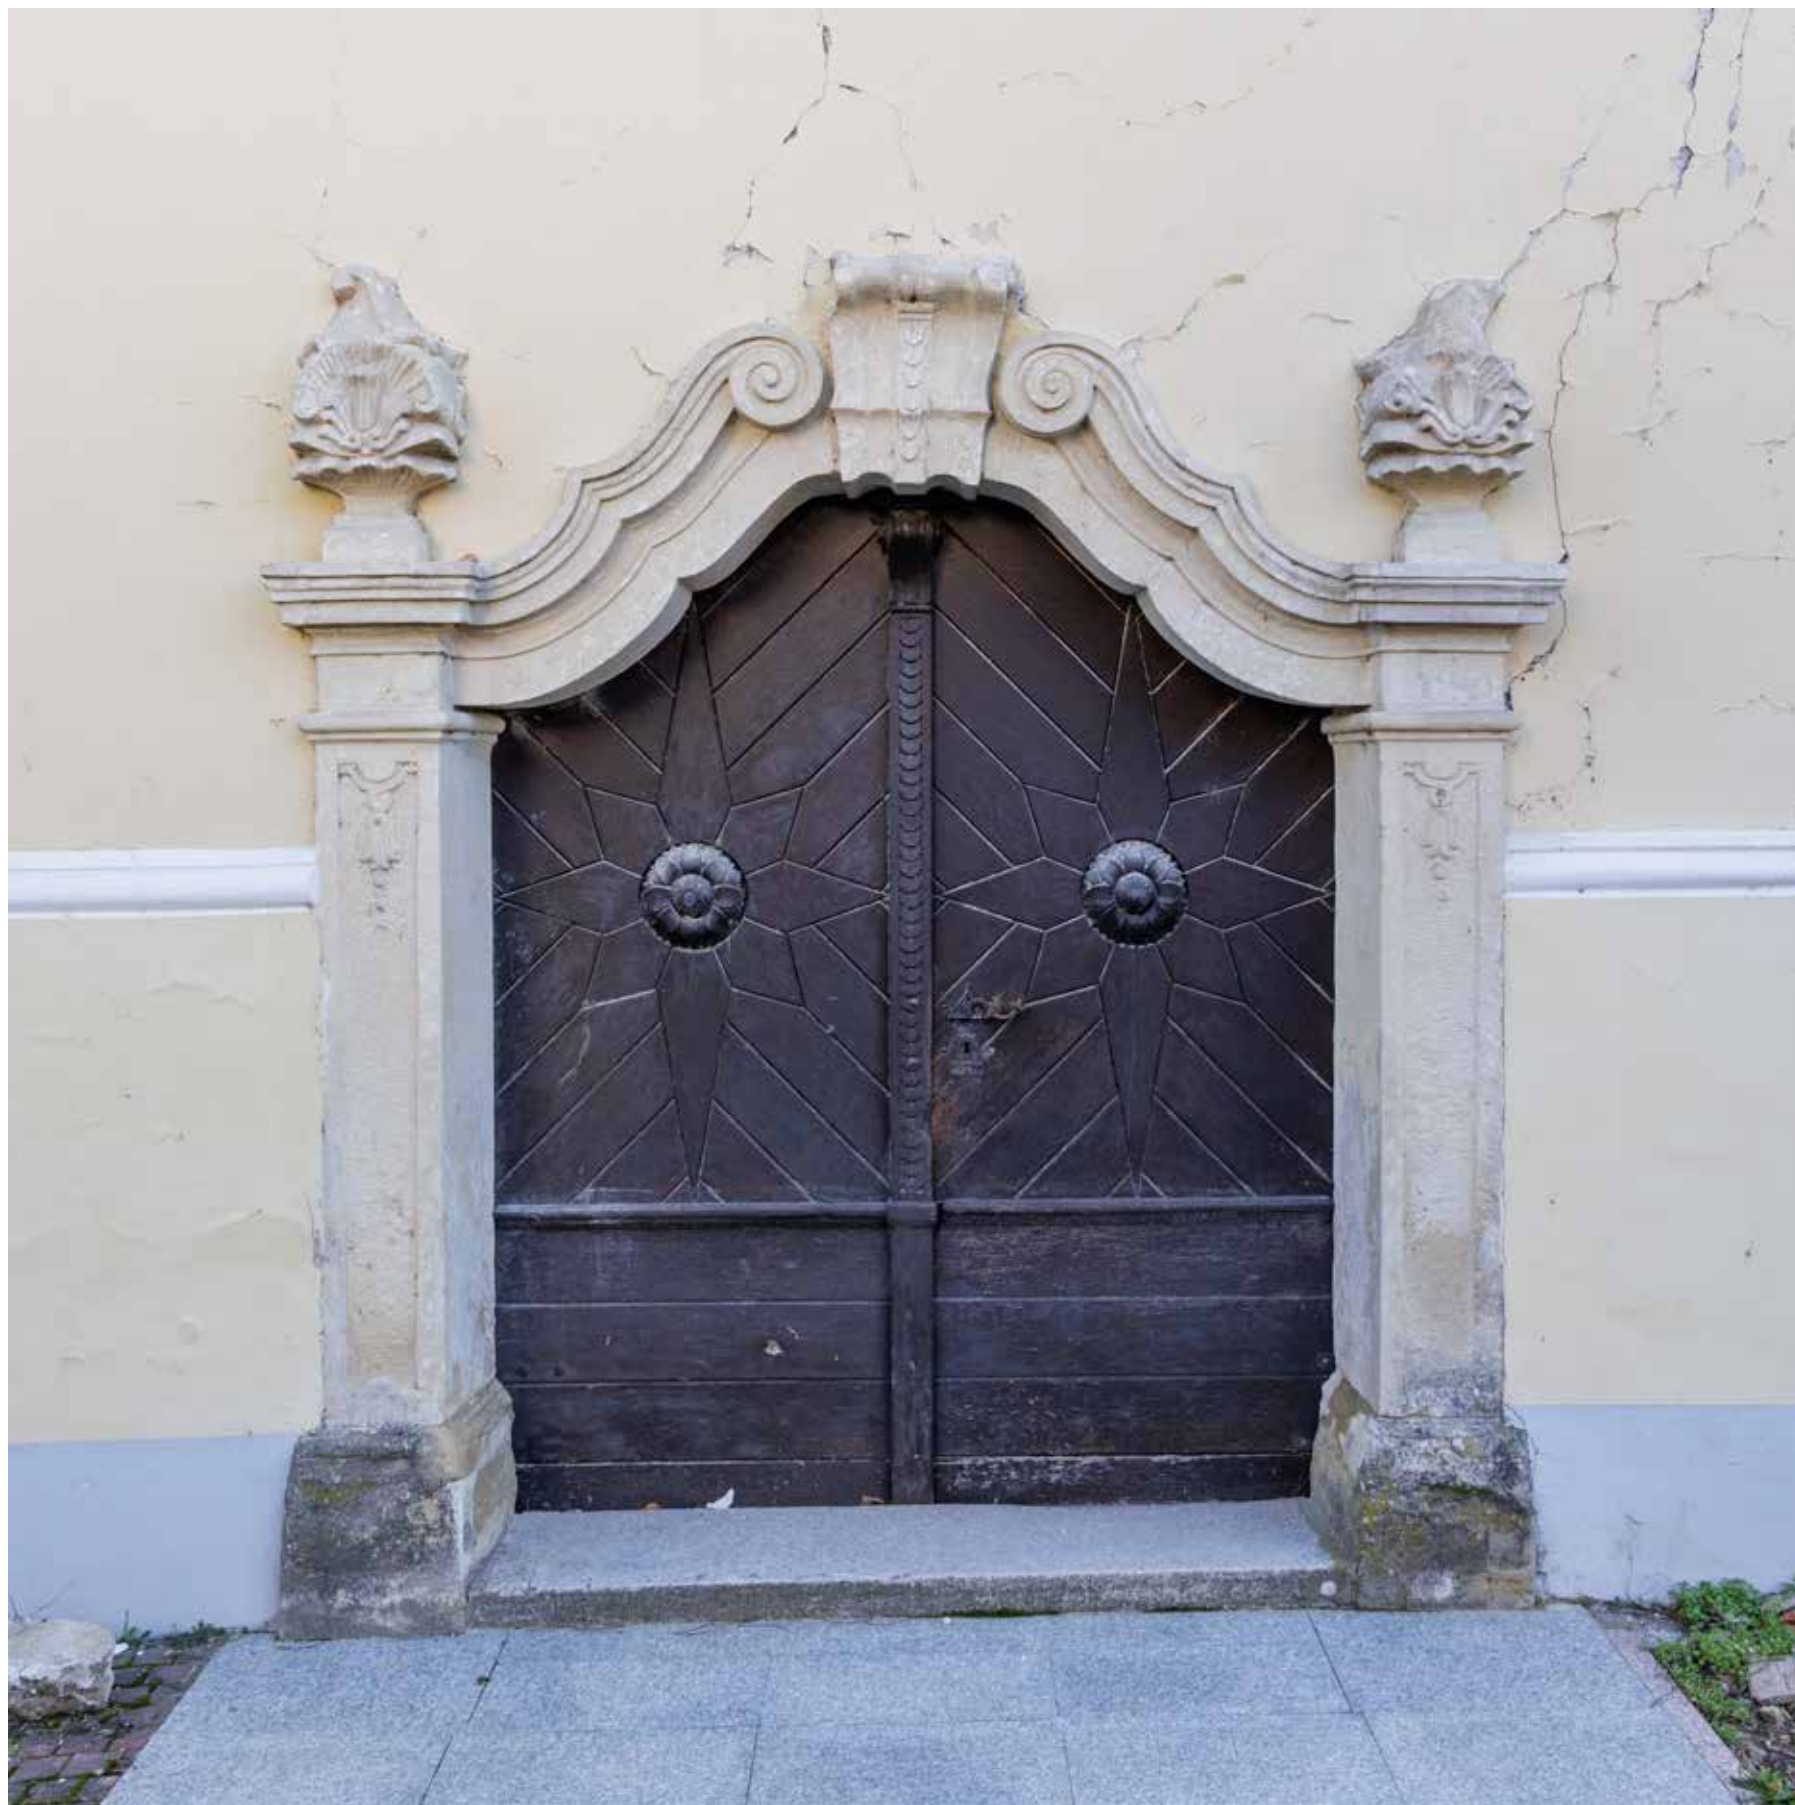
Zapadno pročelje, glavni portal

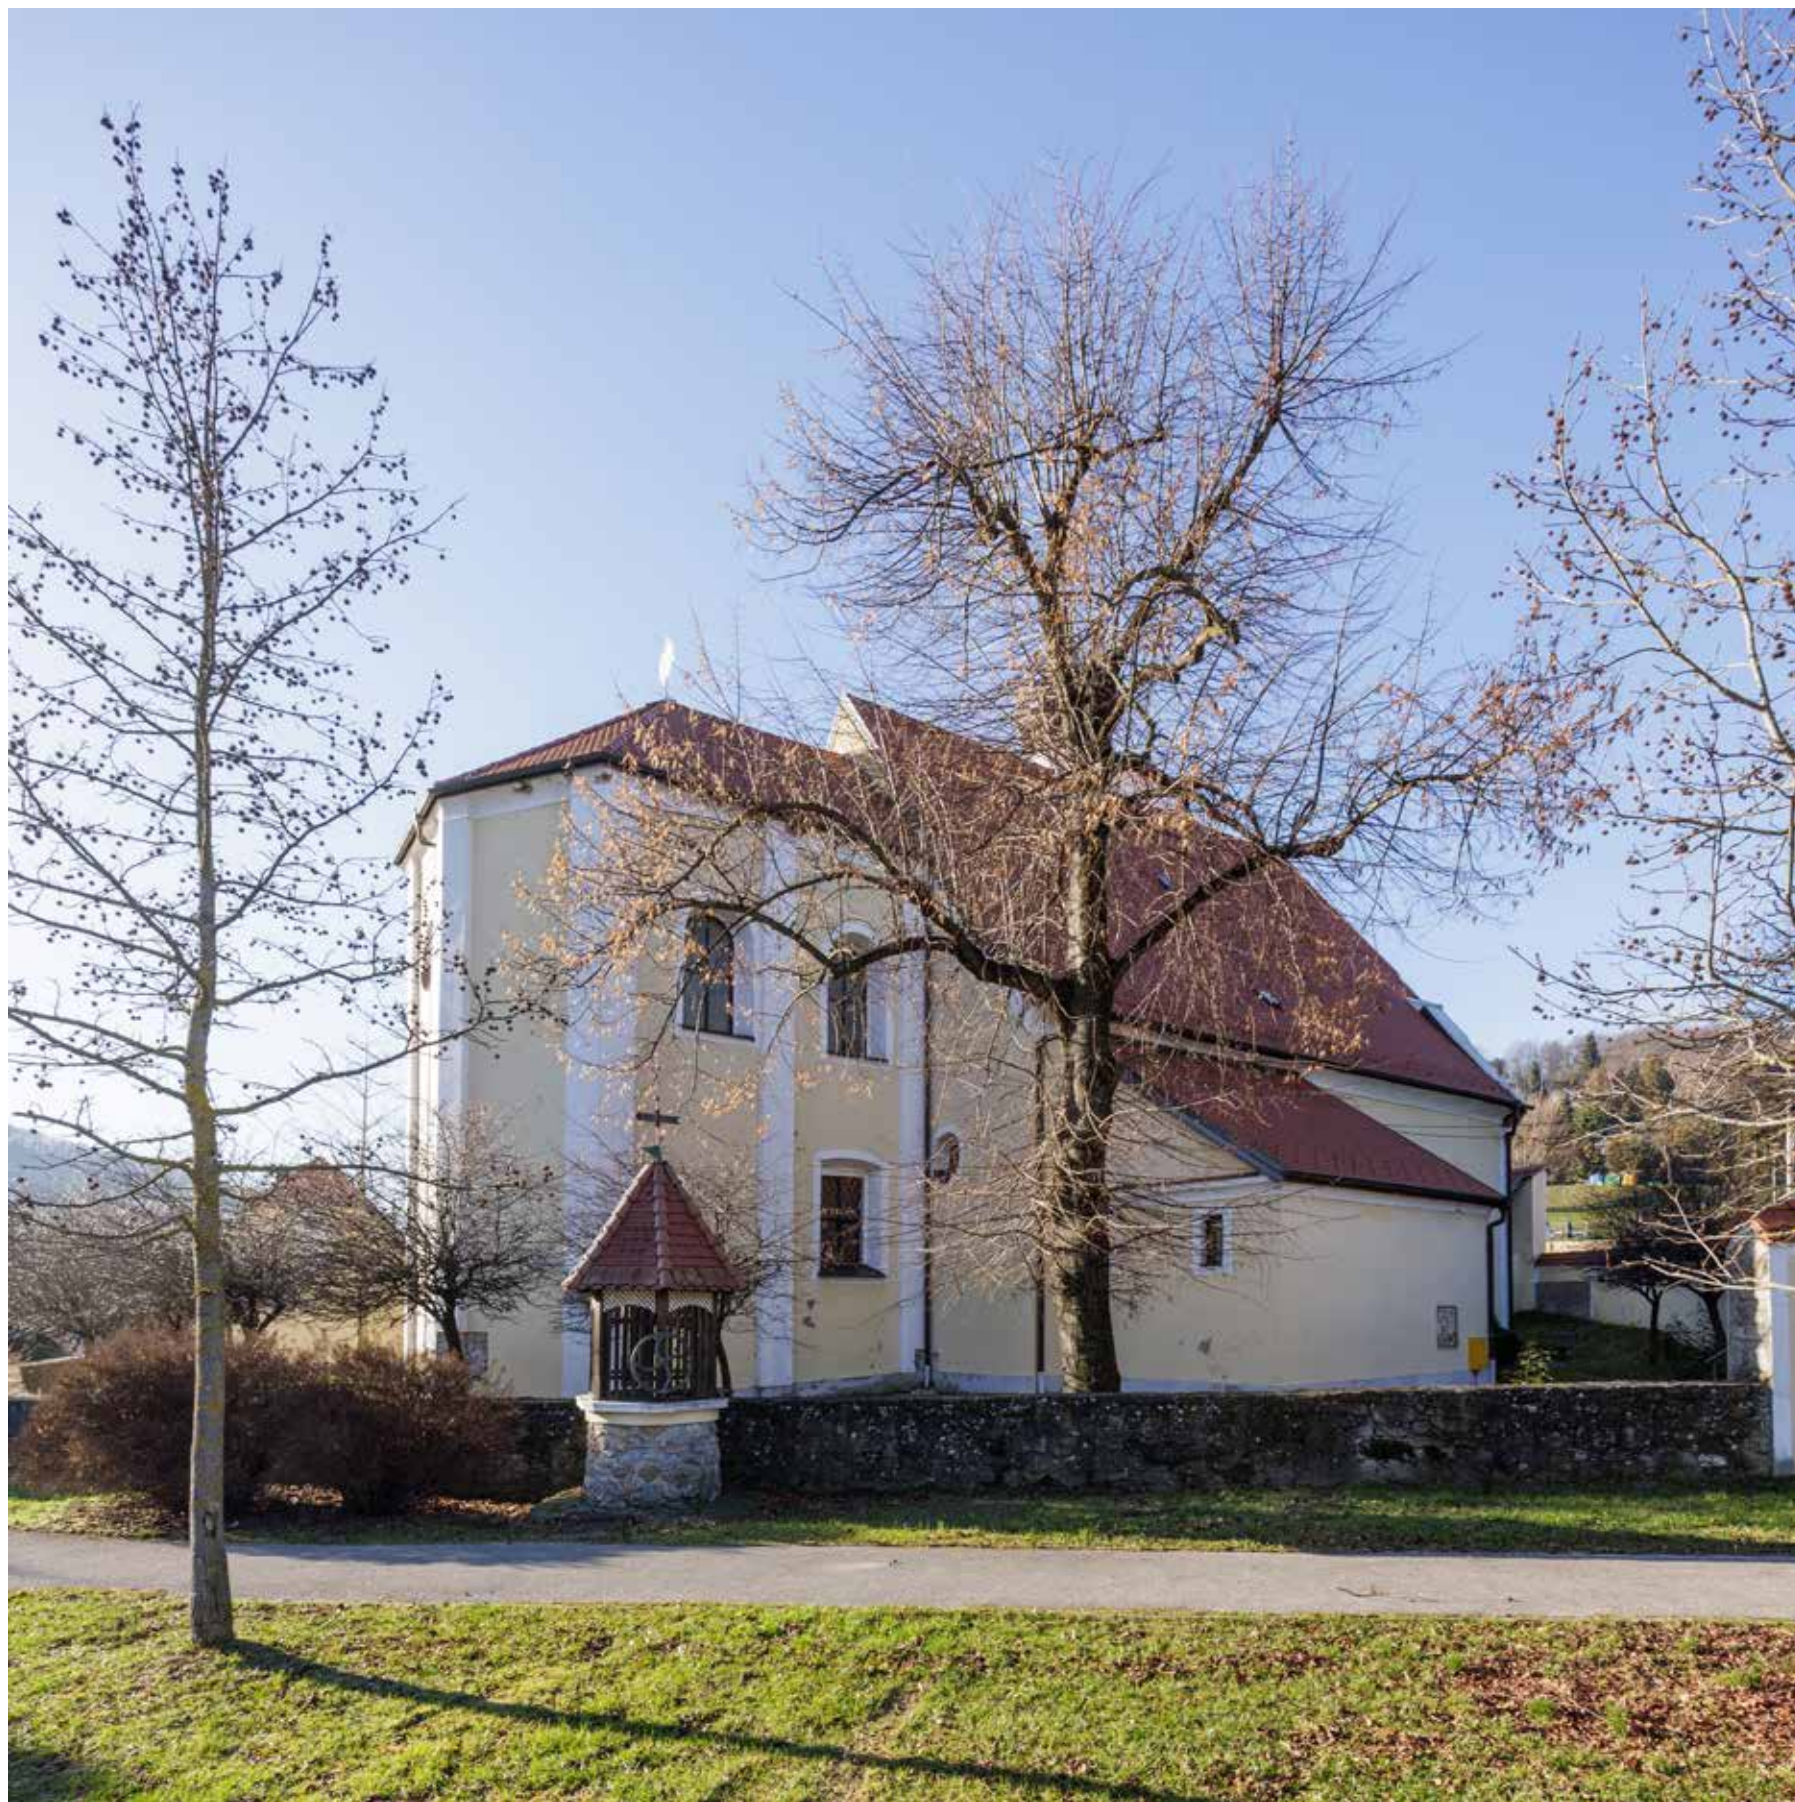
Svetište i sjeverno bočno pročelje

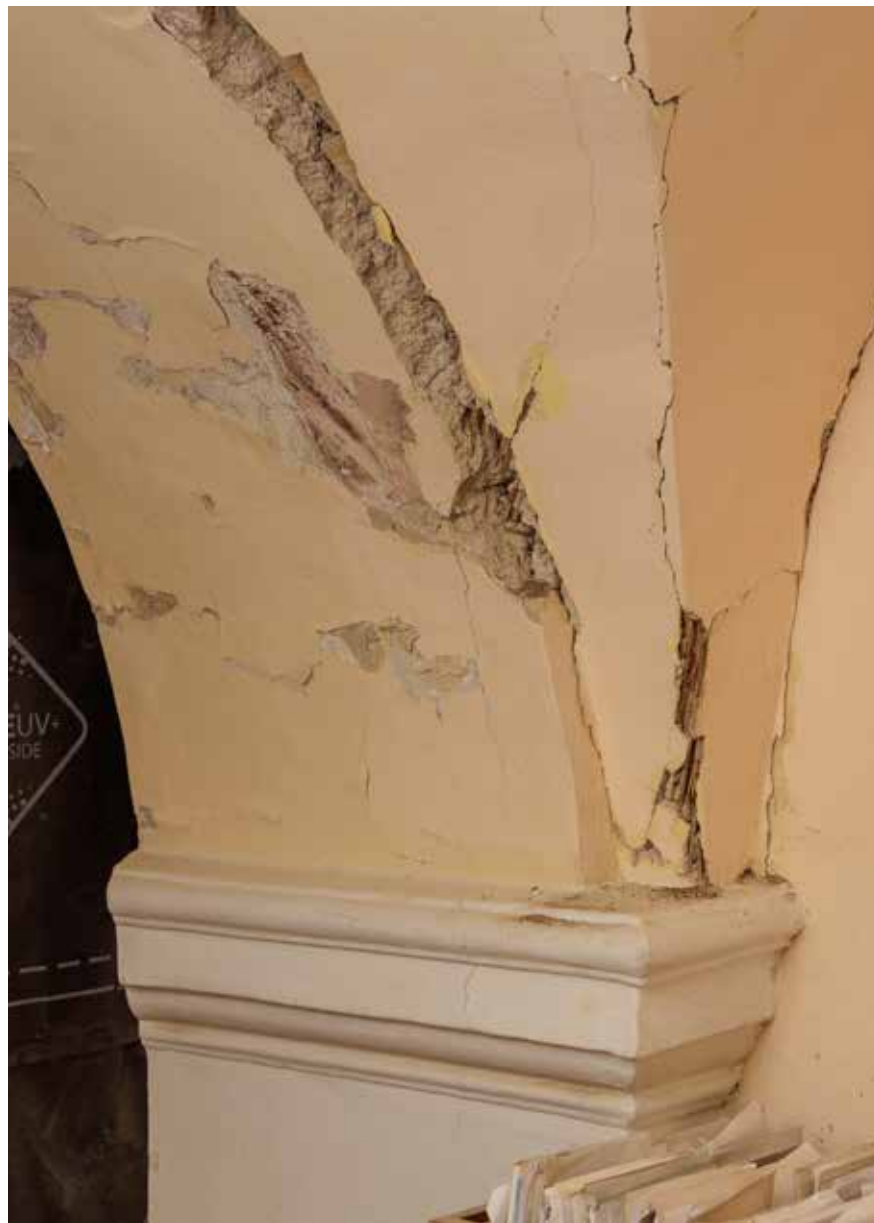
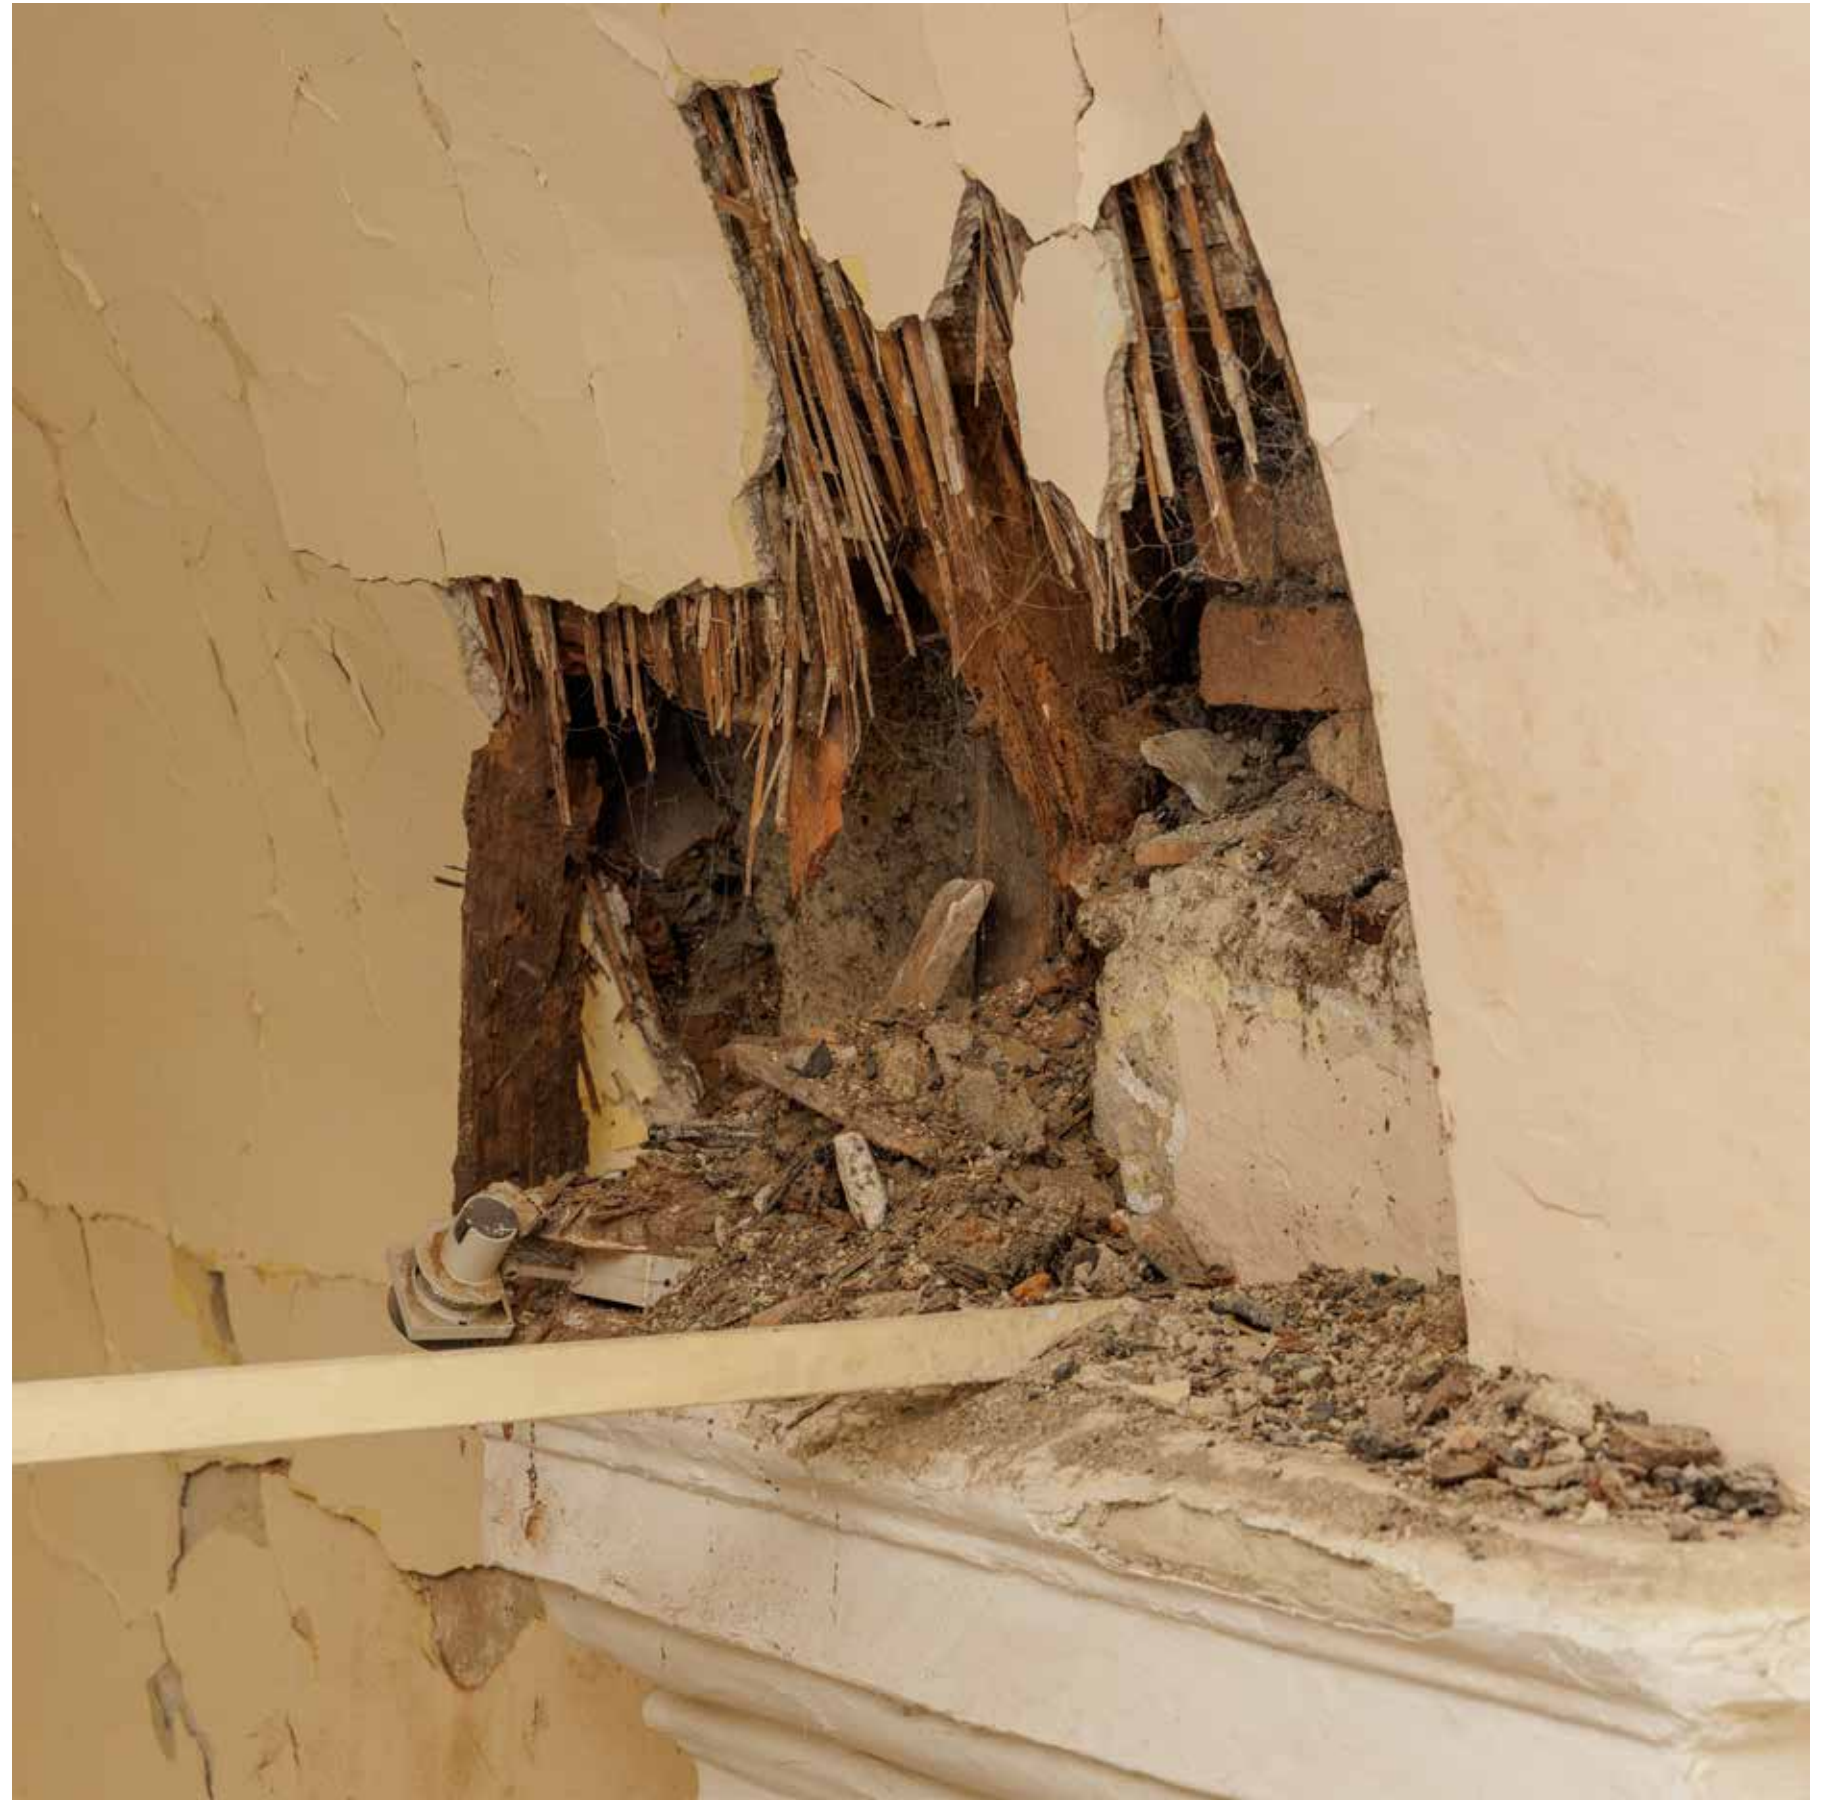
Oštećenja od potresa 2020. u unutrašnjosti crkve

Crkva je vrlo teško oštećena u potresima 22. ožujka i 29. prosinca 2020. godine. Najvidljivije oštećenje je na zapadnom pročelju, gdje se urušio zabat. Teško je oštećen i zvonik inače problematičnih temelja, dok je cijela unutrašnjost ispunjena dugačkim i širokim pukotinama. Prije potresa crkva je bila urednoga građevinskog stanja.

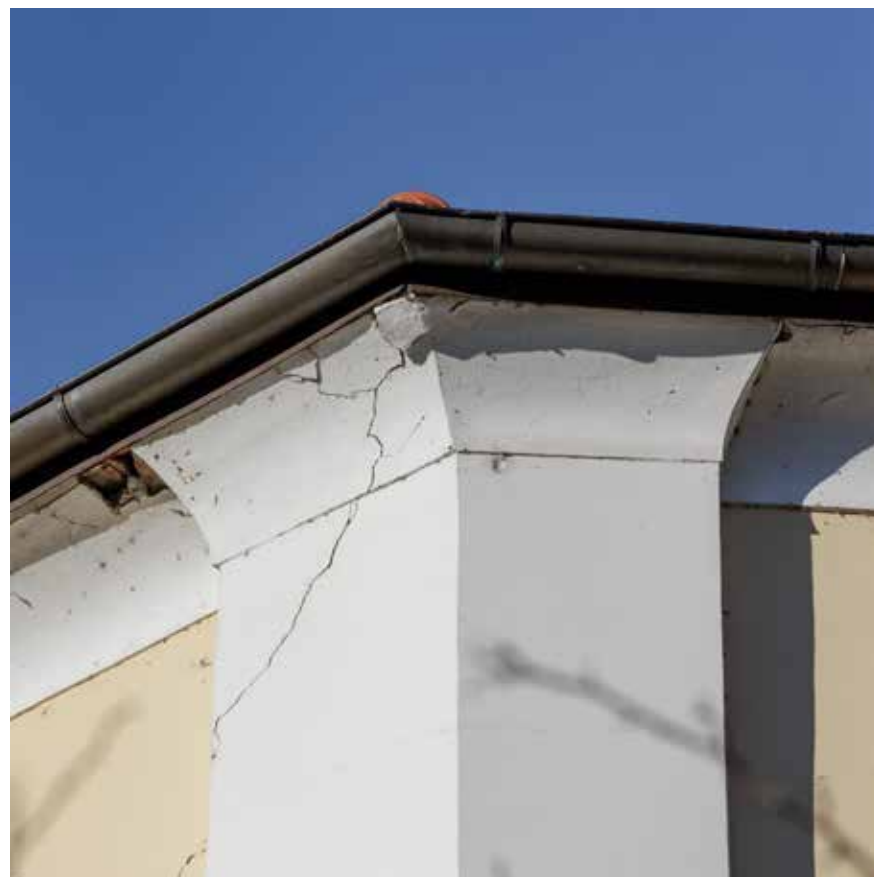
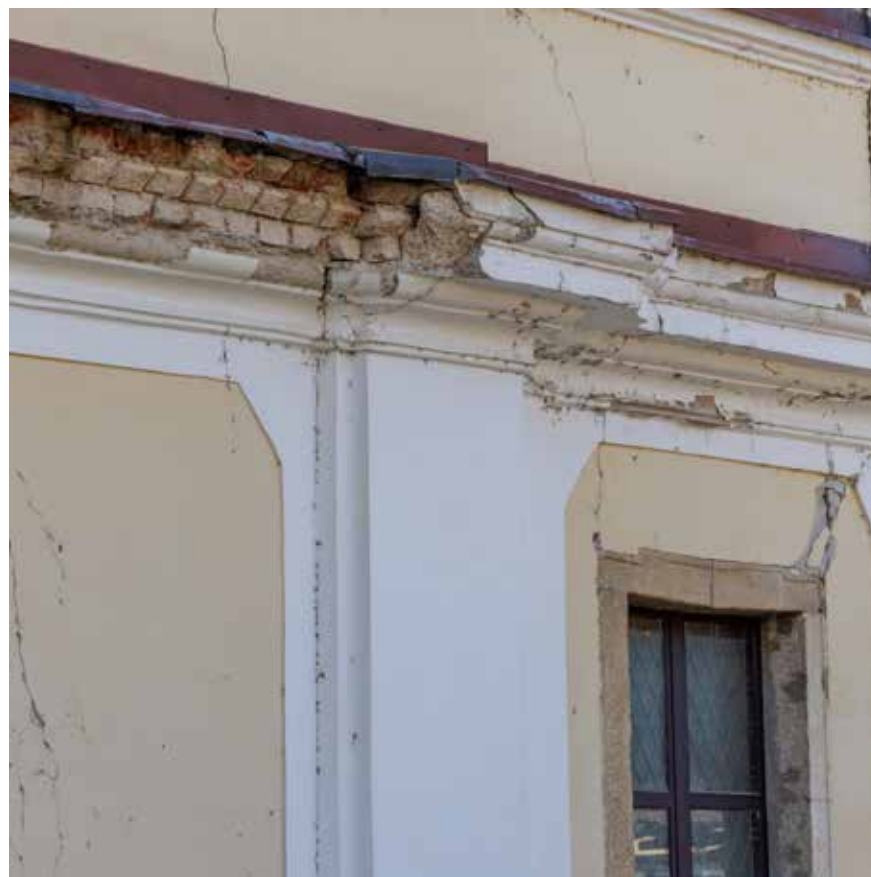
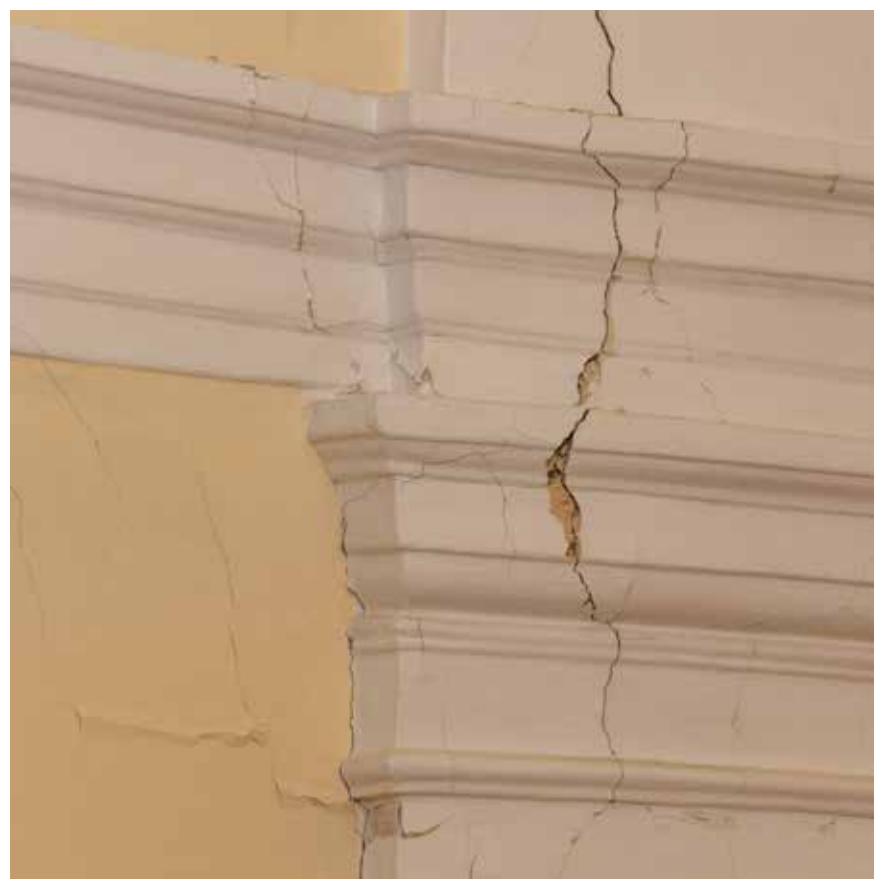
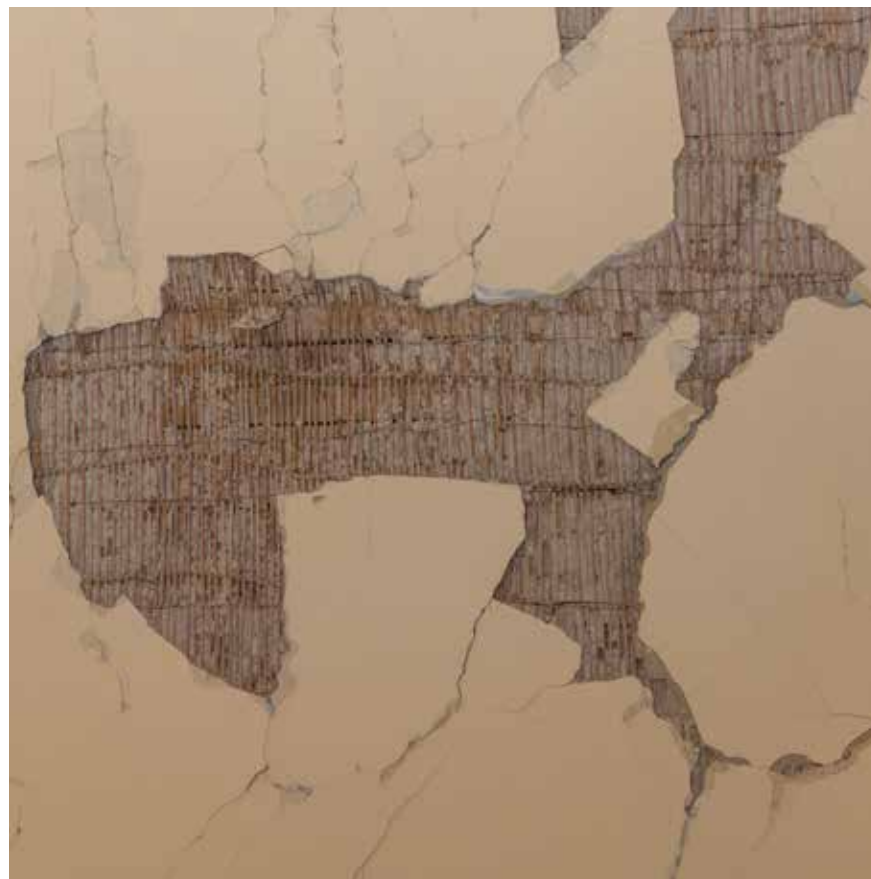
Oštećenja od potresa 2020. na vanjštini i u unutrašnjosti crkve

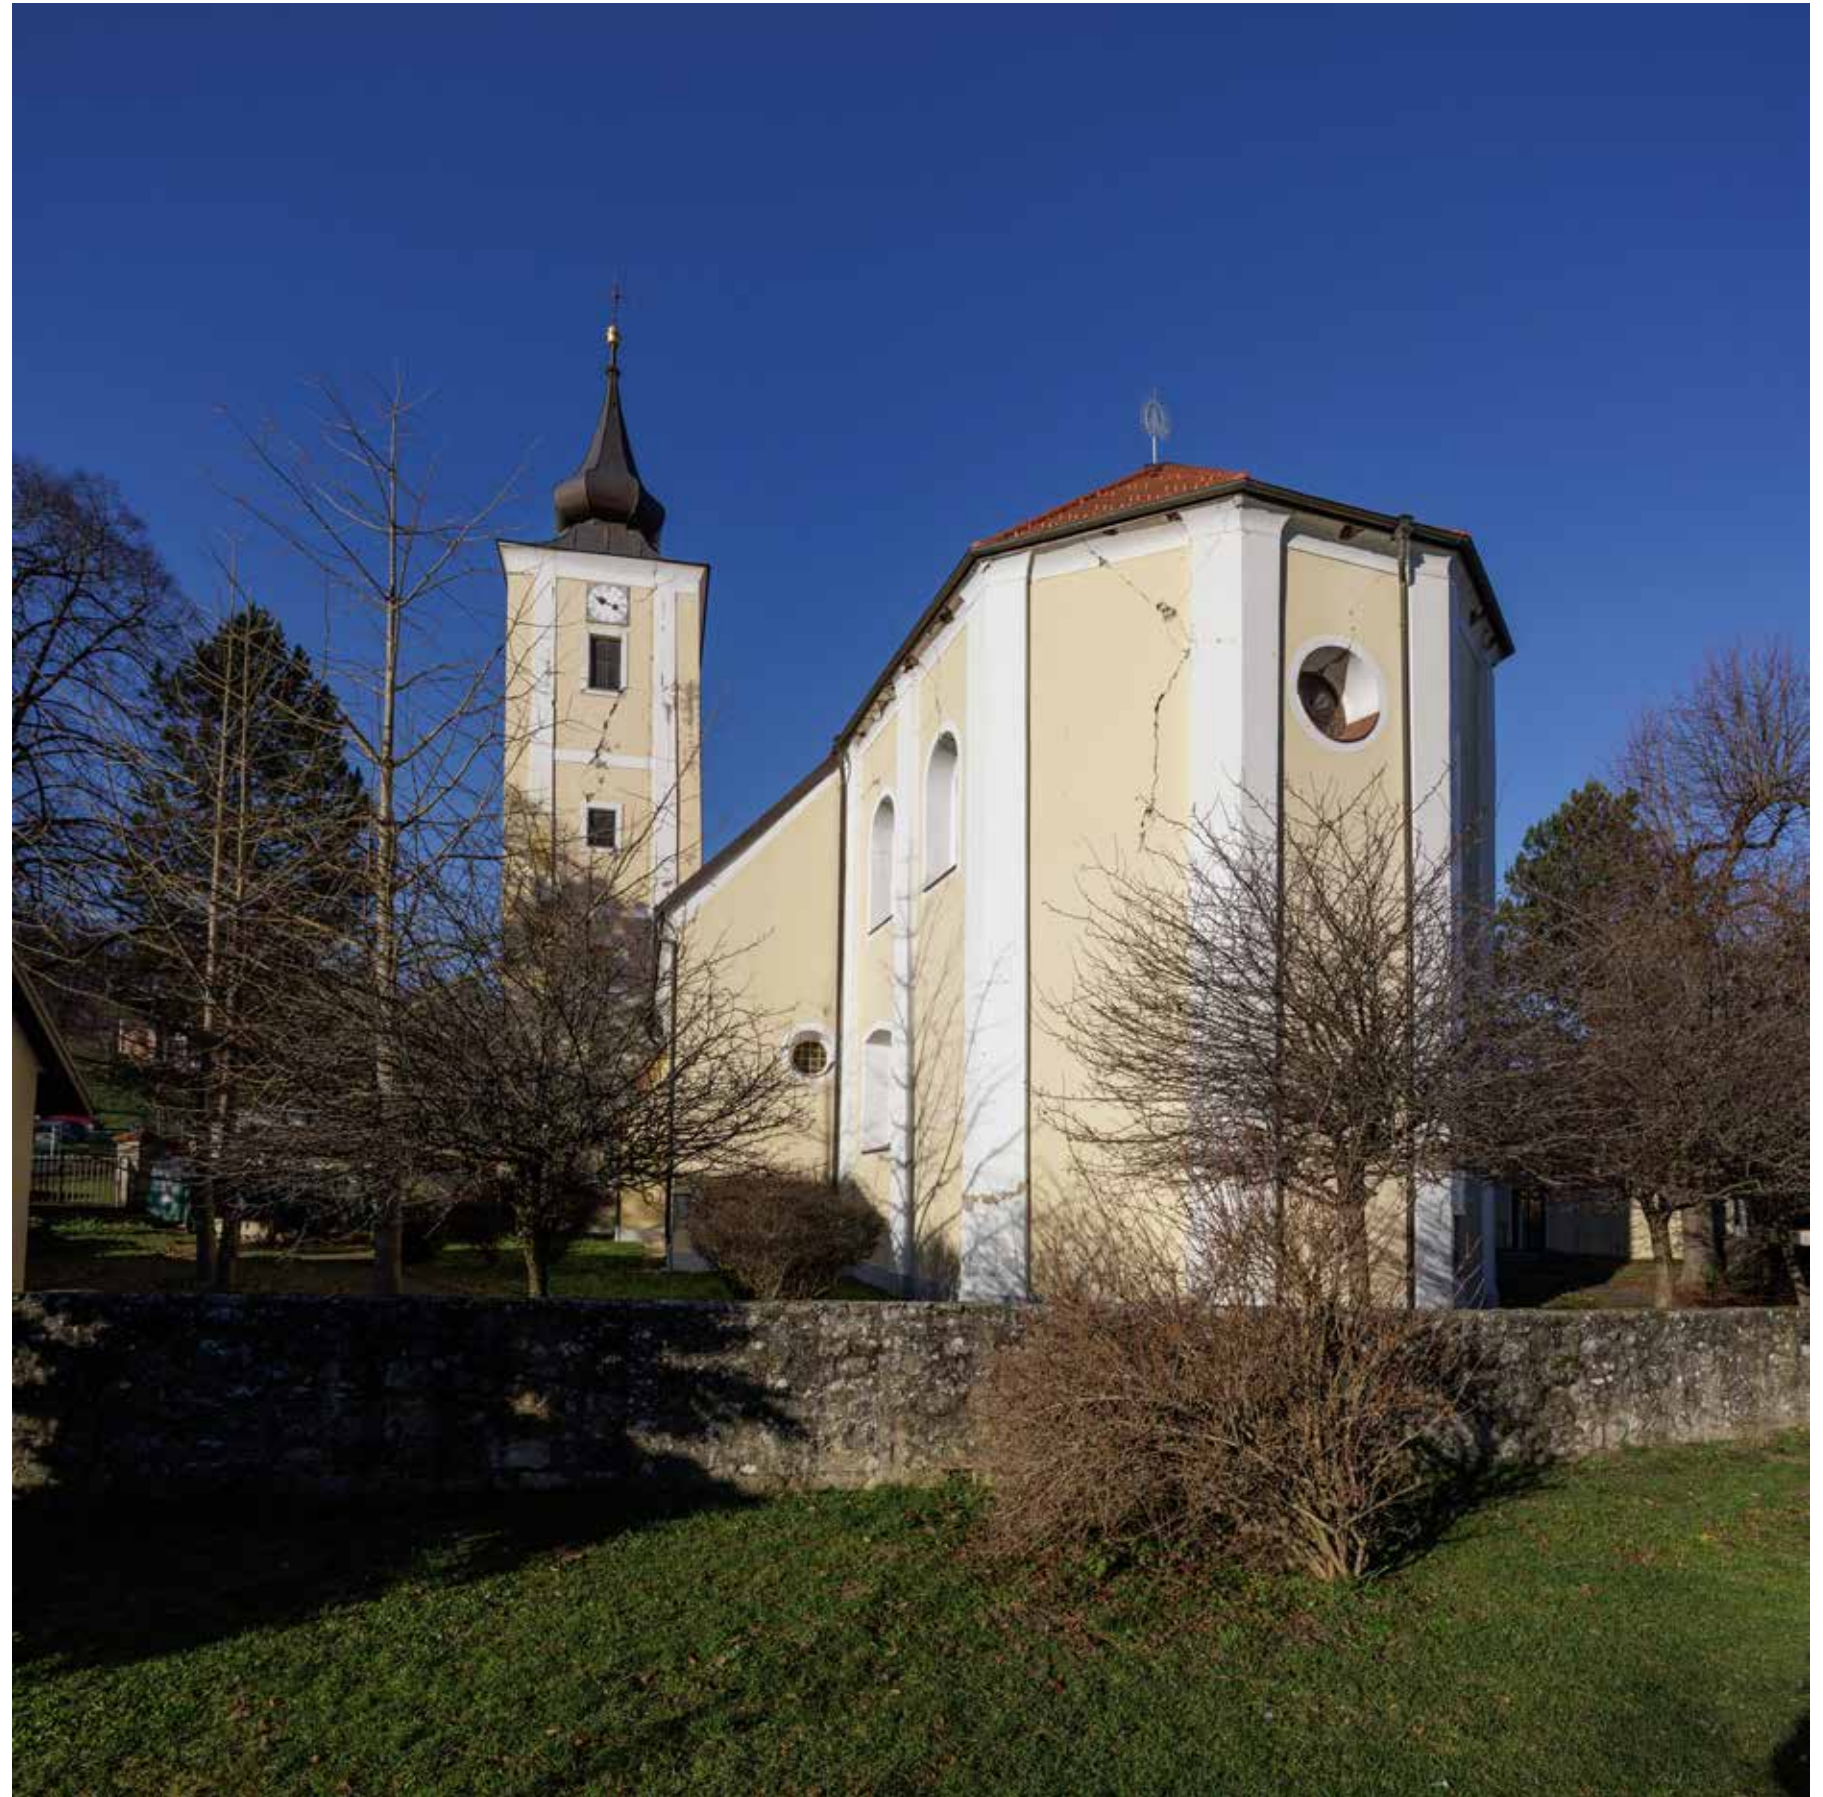
Pogled na poligonalno svetište crkve podignuto 1725.–1736.

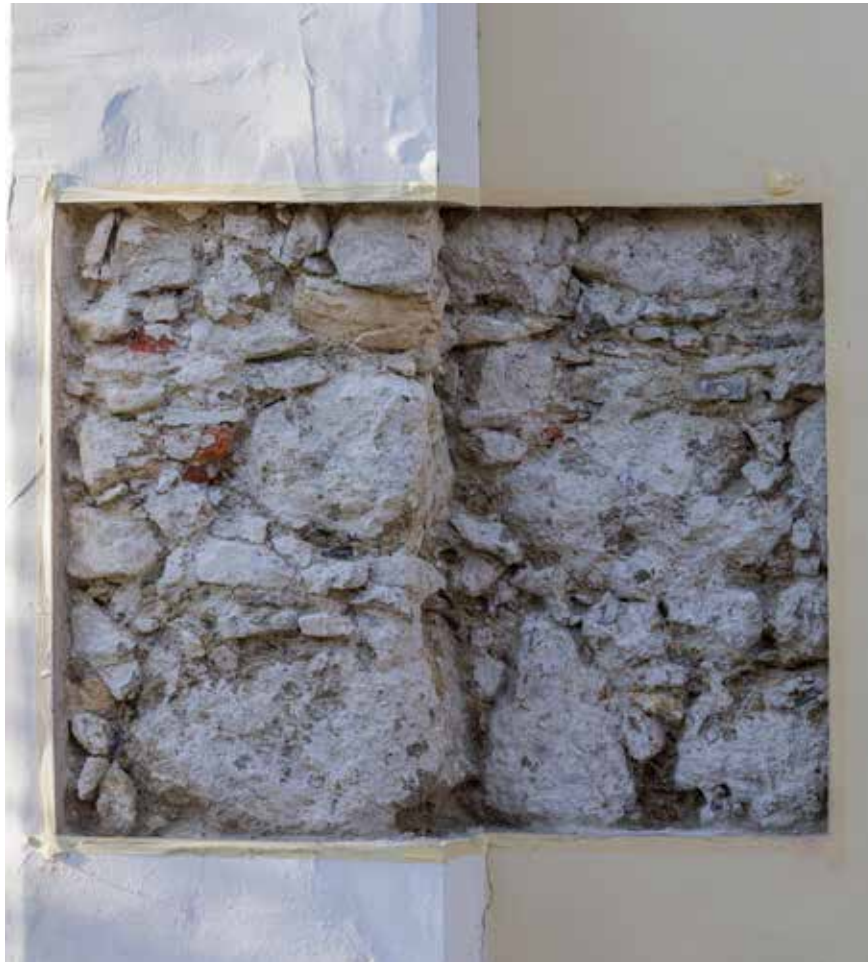
Kamena građa svetišta

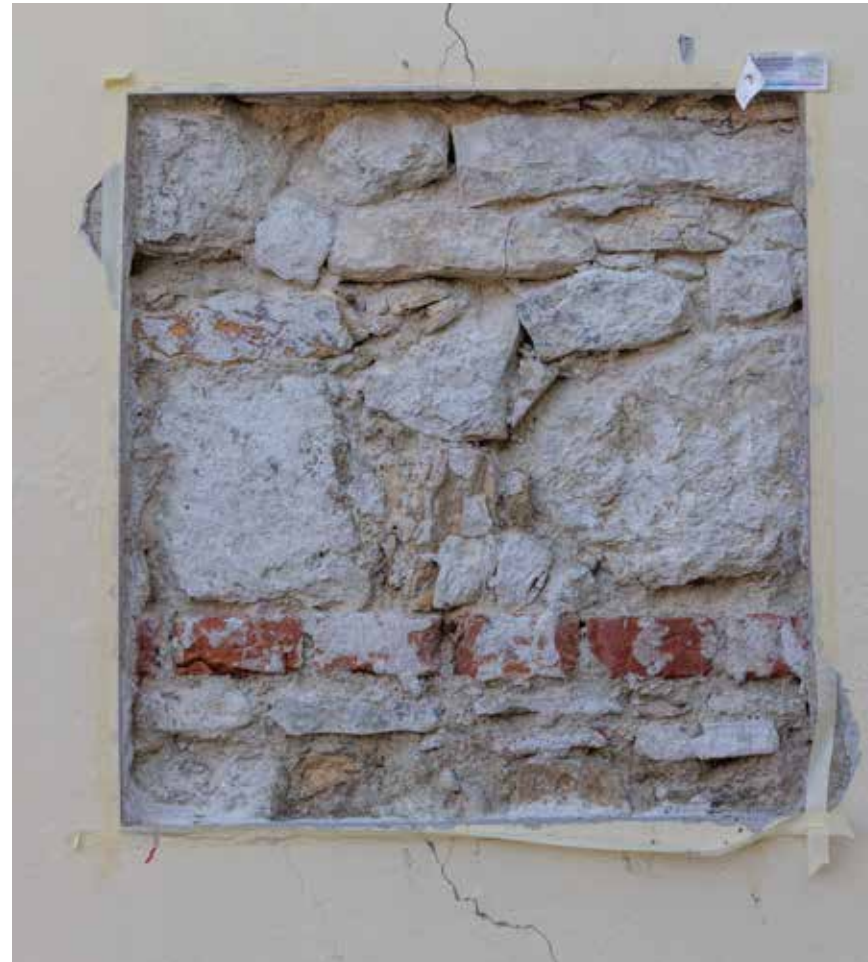
Kamena građa kombinirana s opekom na južnom bočnom brodu crkve
