# ŽUPNA CRKVA POHODA BLAŽENE DJEVICE MARIJE U ČUČERJU

Povijest gradnje, valorizacija i prijedlog  
konzervatorskih smjernica

INSTITUT ZA POVIJEST UMJETNOSTI  
ZAGREB, OŽUJAK 2023.

Konzervatorski elaborat

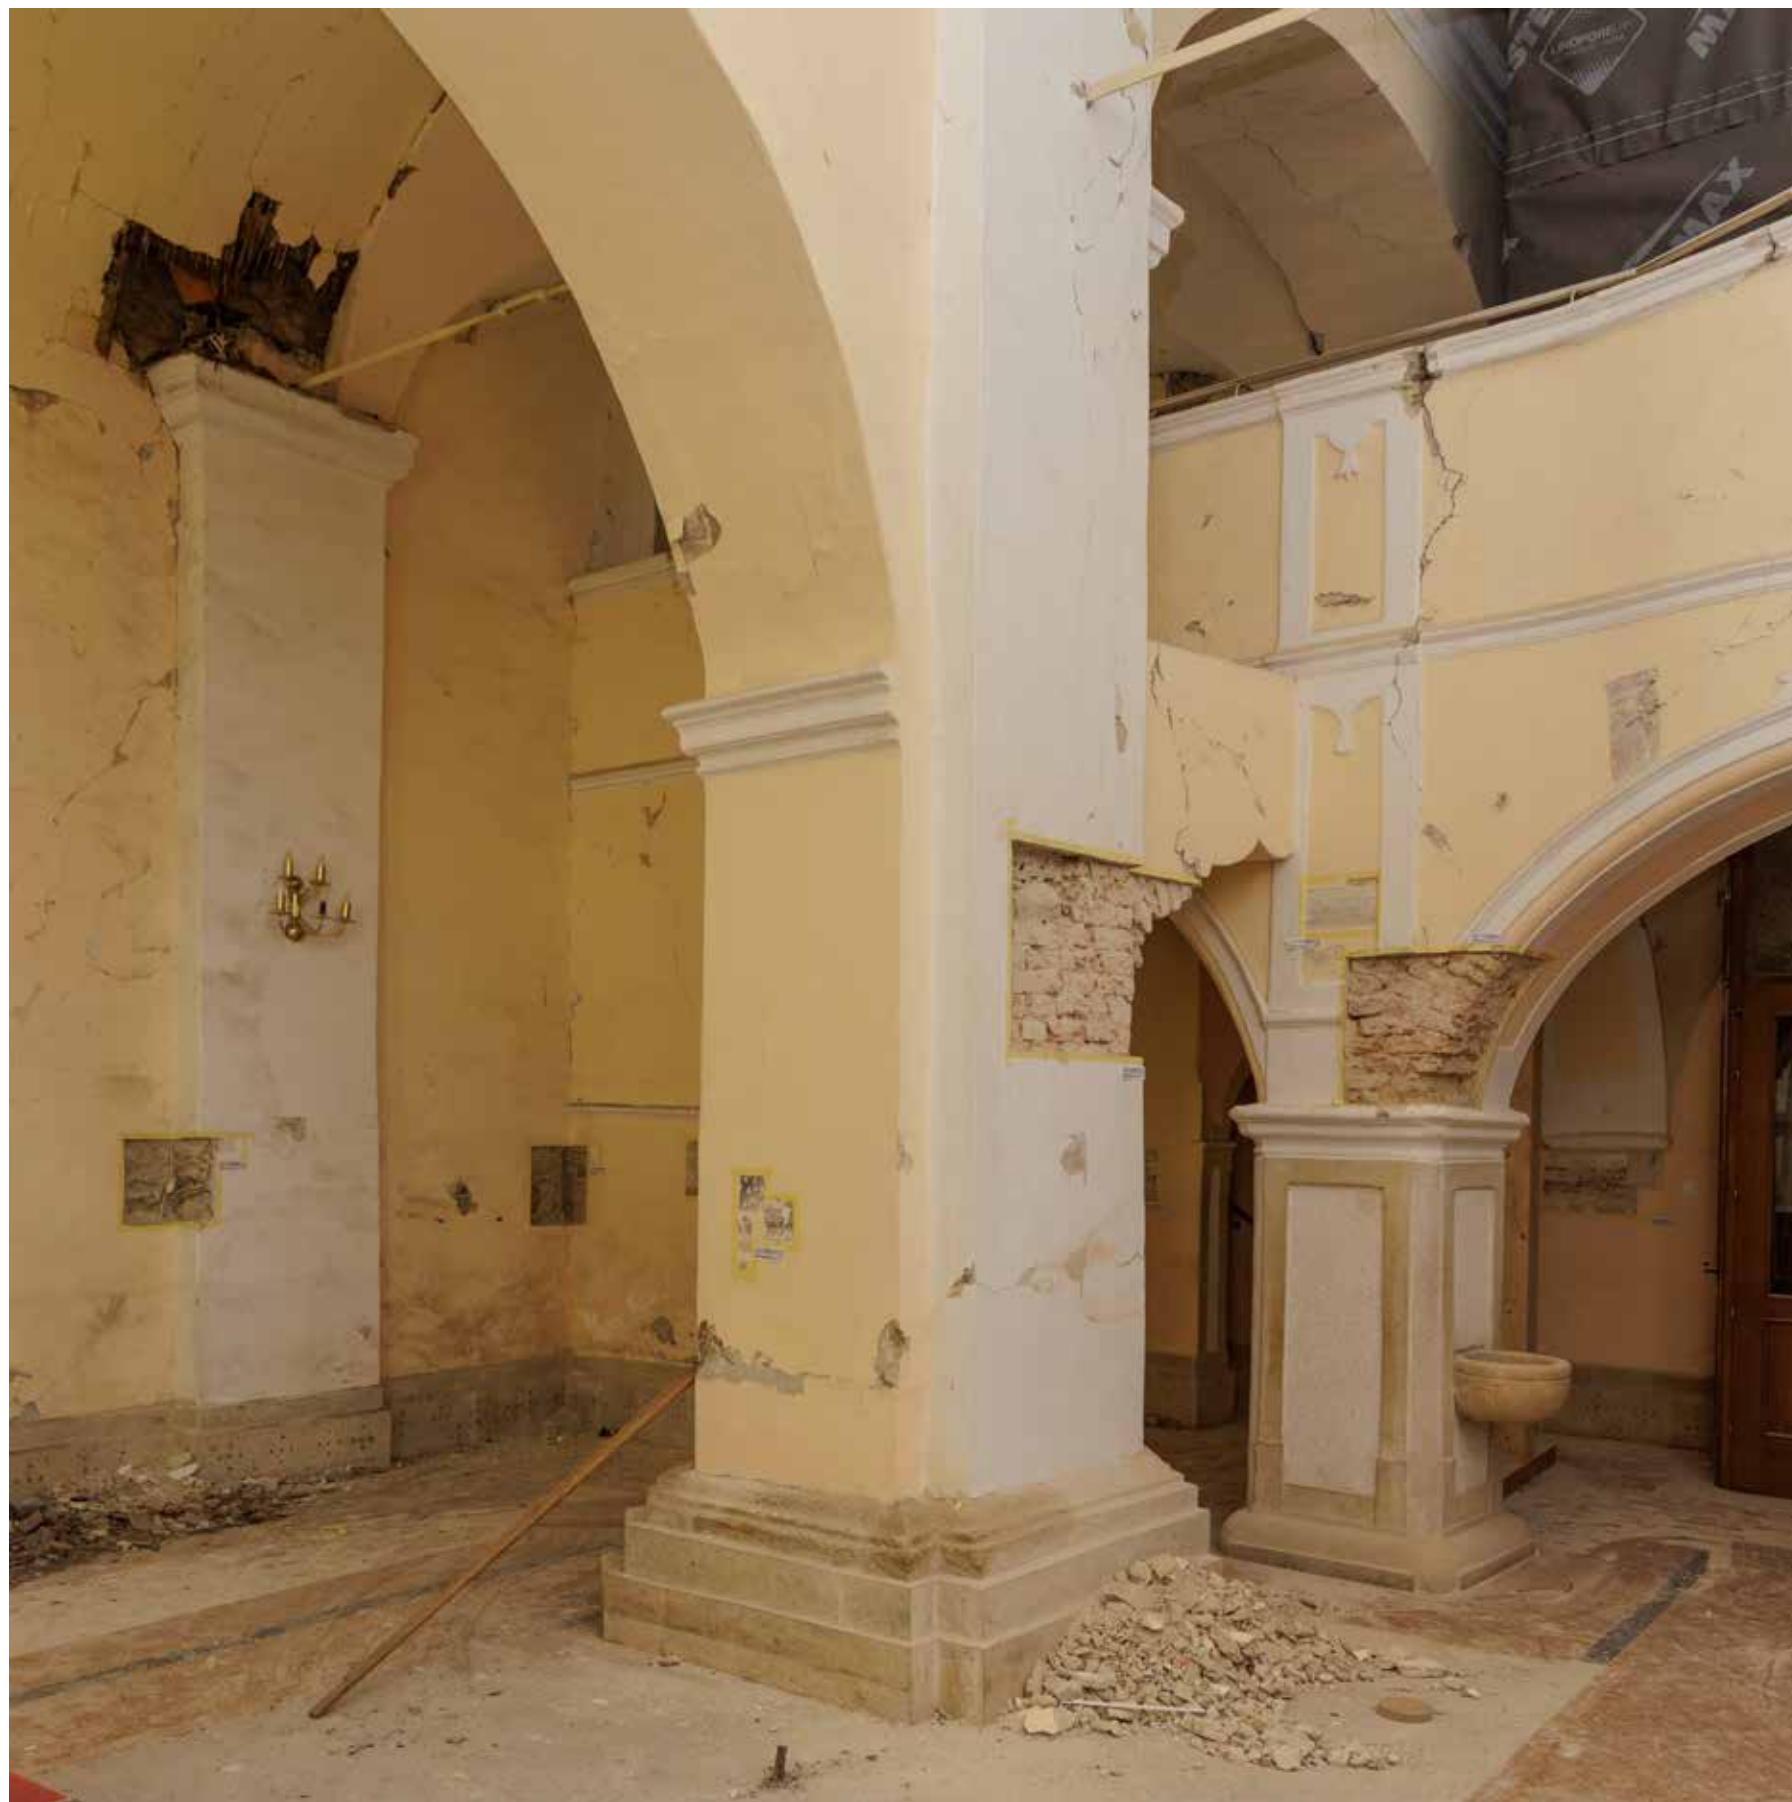
Pjevalište oblikovano 1781.

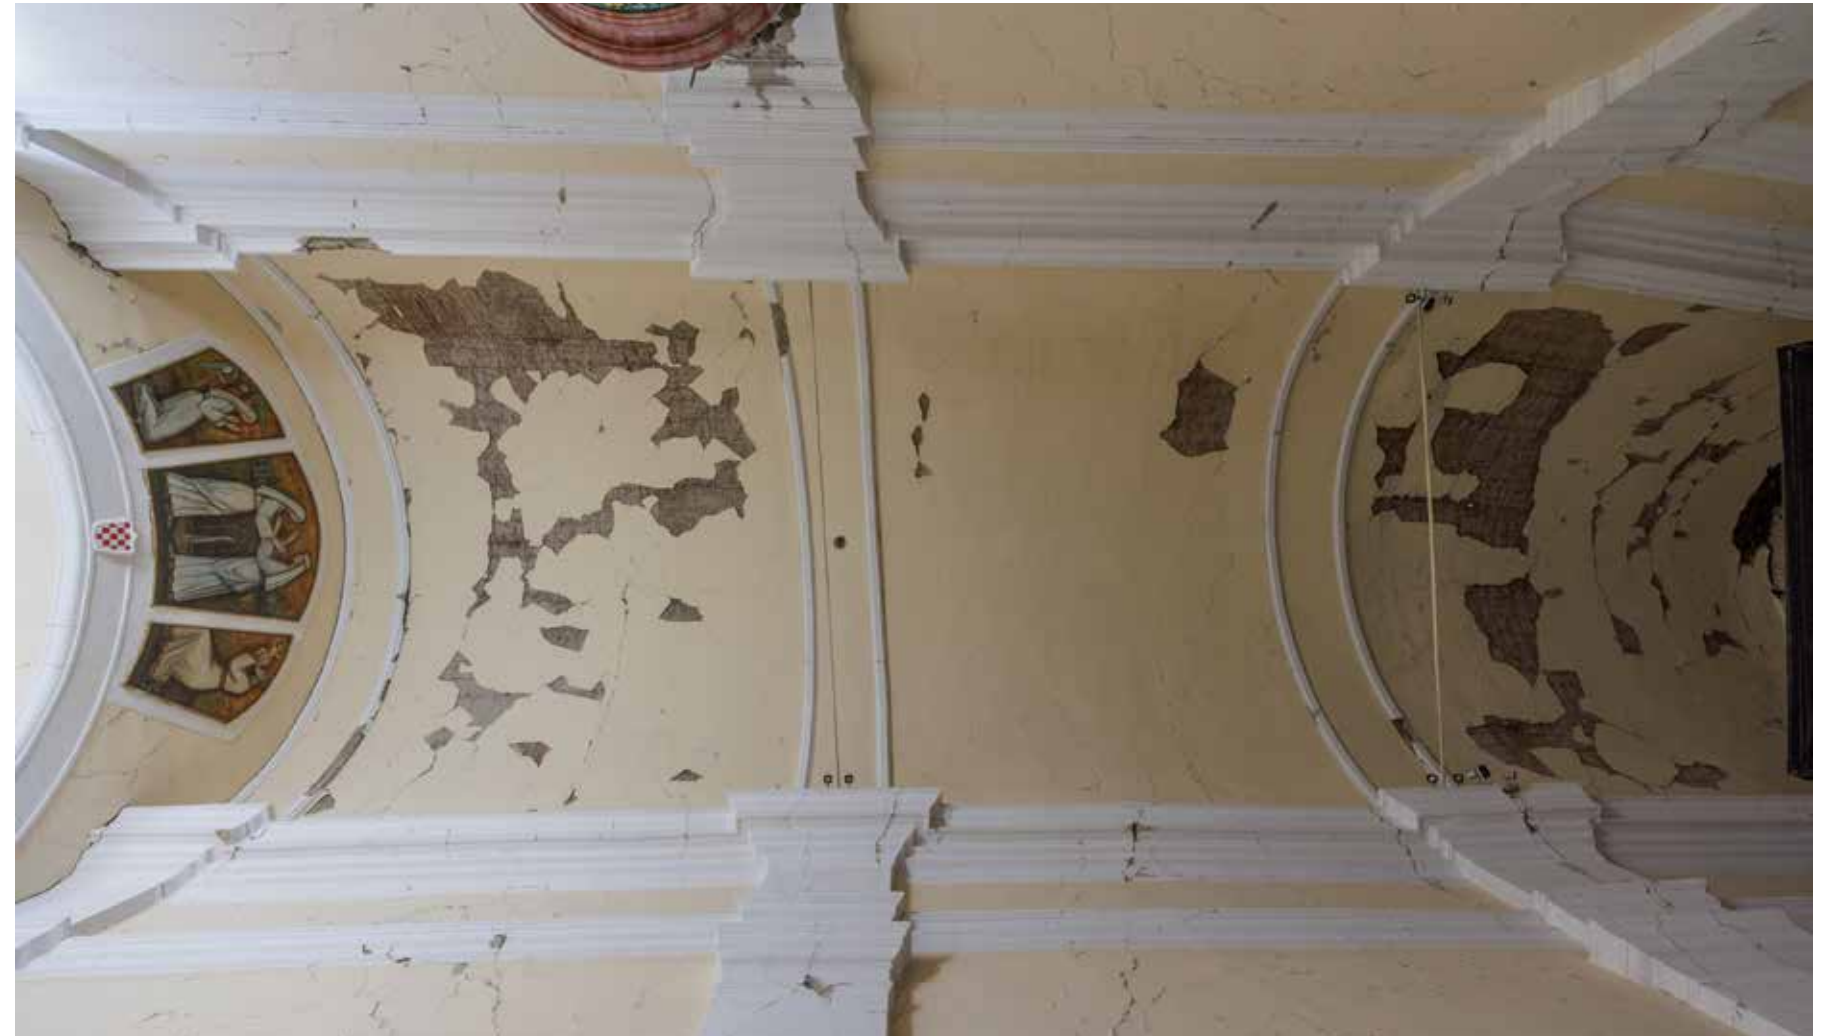
Drveni svod u glavnom brodu podignut 1906.–1908. na mjestu svoda iz 1736.–1743.

struirano. Umjesto toga, prostor je dobio drvene svodove, u brodovima raščlanjene plitkim pojasnicama, a u svetištu – iznad trostranog zaključka razvedenog plitkim trokutastim susvodnicama. U obnovama potkraj 19. i početkom 20. stoljeća zidovi su u dva navrata bili ukrašeni historičističkim oslicima, spomenutim u izvorima i potvrđenim restauratorskim sondiranjem.<sup>84</sup> Prvi oslik (izveden vjerojatno nakon potresa 1880.) karakterizira tamnocrvena bordura s oker, svijetlo crvenim i zelenkastim tonovima, a drugi (nastao vjerojatno nakon potresa 1905./1906.) je šablonski oslik crvenkaste boje (sonde 5, 20, 27 i dr.).

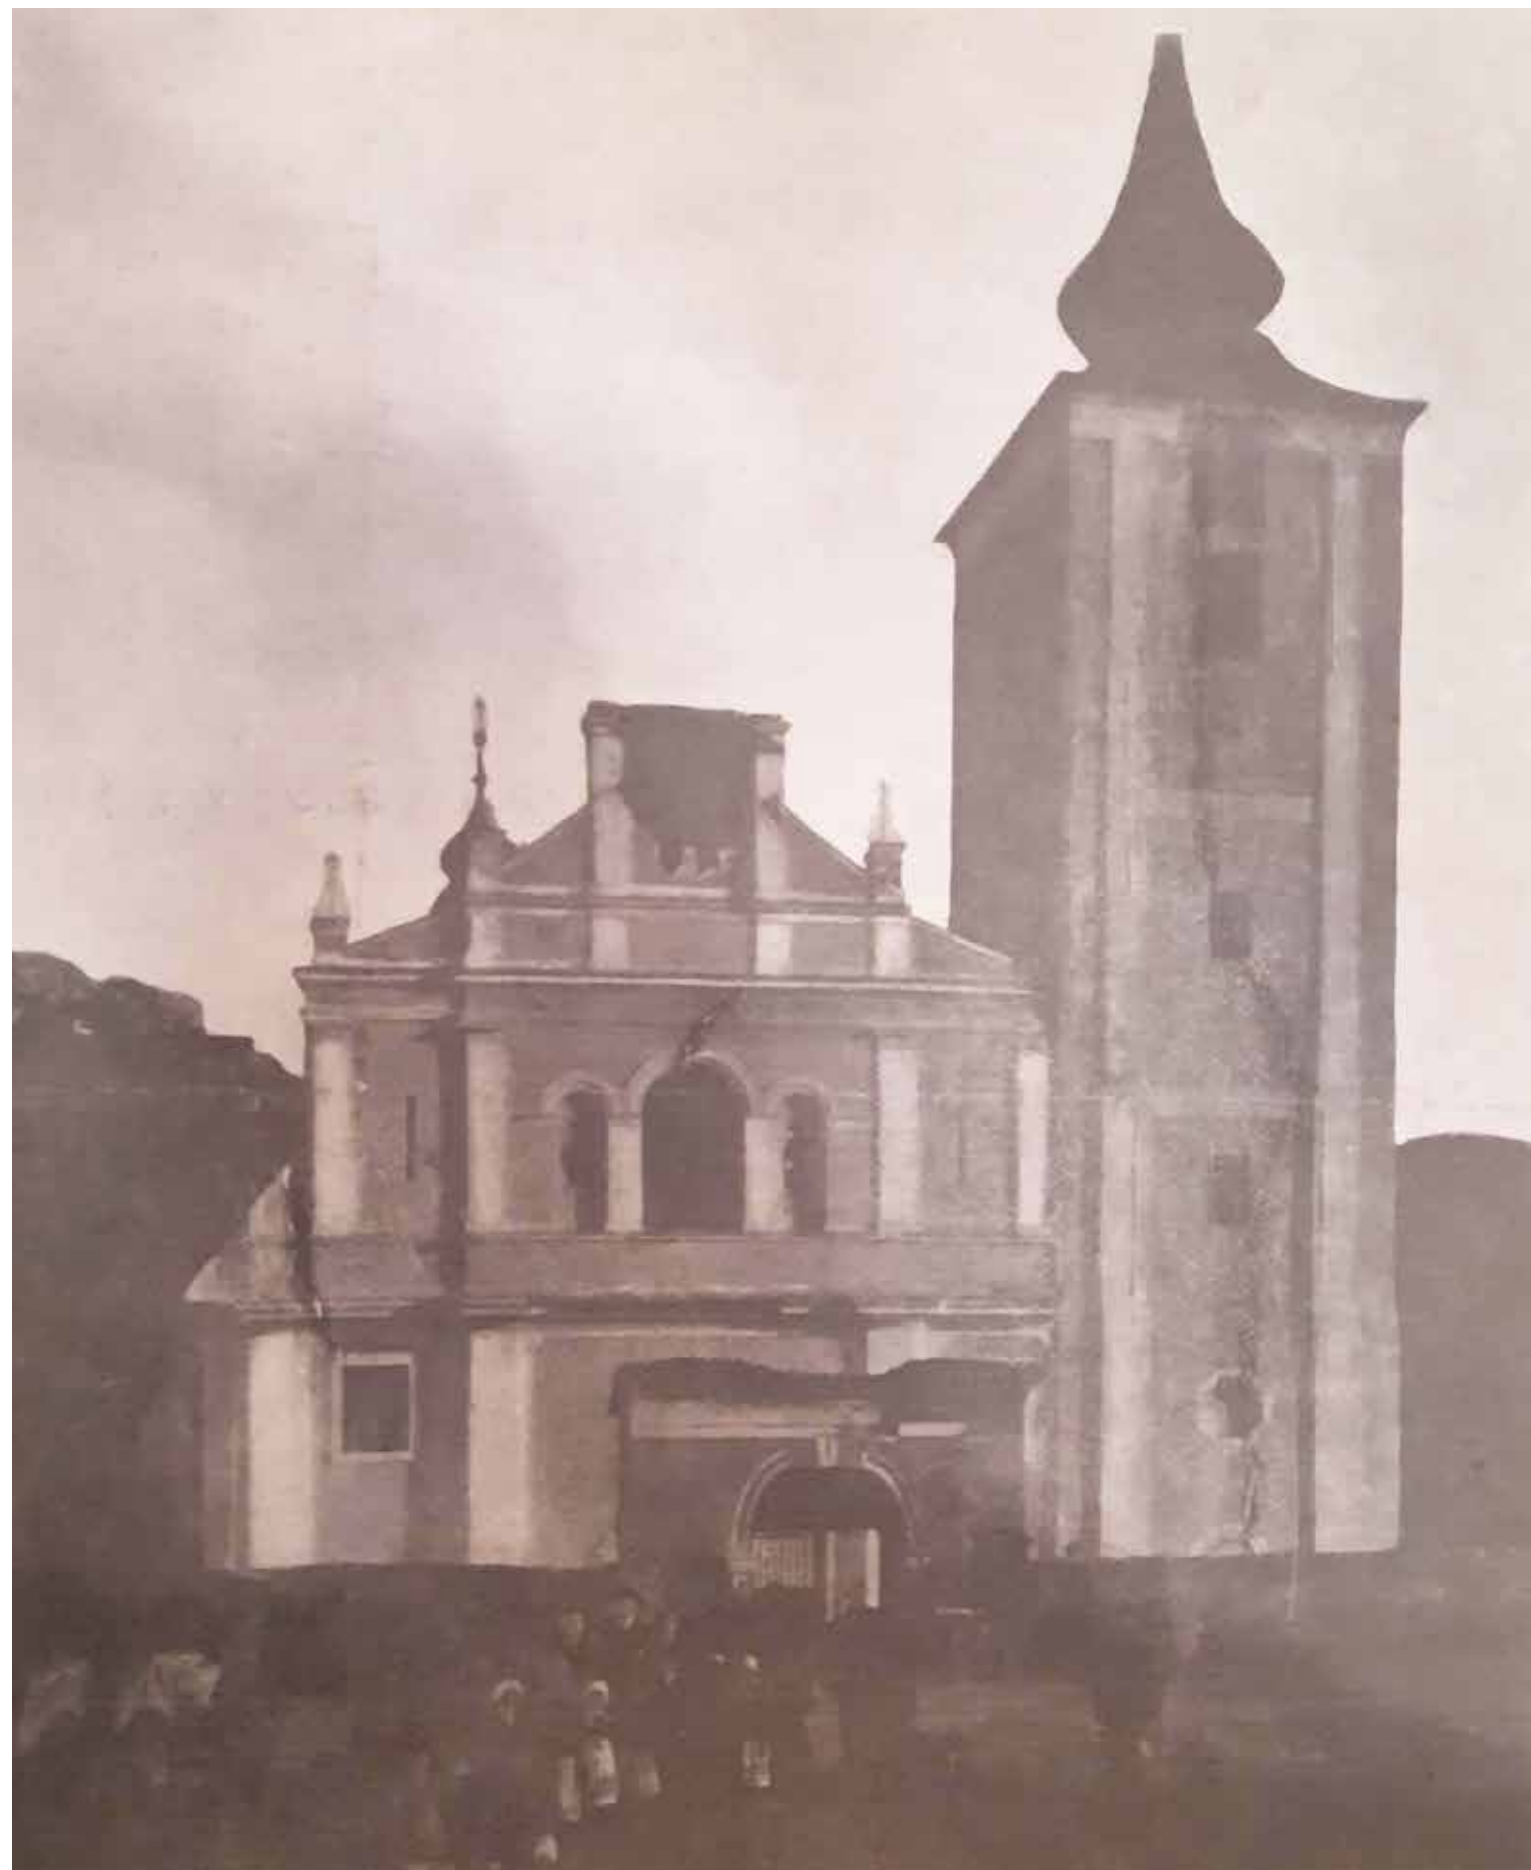
Župna crkva u Čučerju, pročelje snimljeno 1905., u pozadini vidljiva lanterna kupole, izvor: Obzor, br. 295

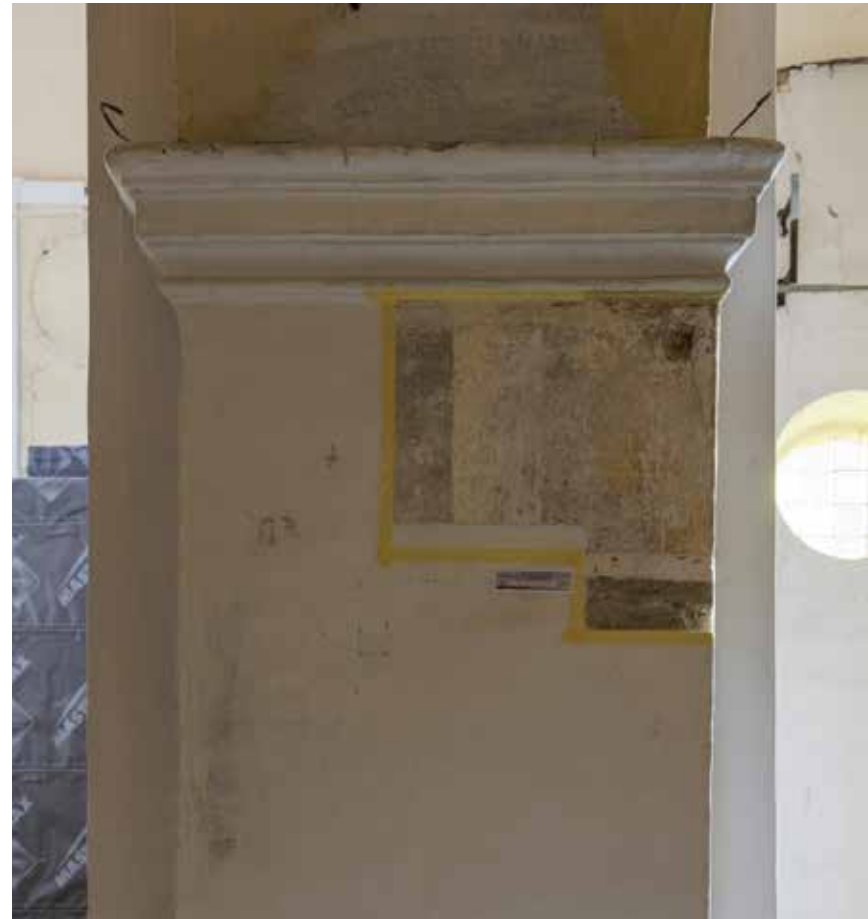
Restauratorska sonda na pilastru stupca između glavnog i južnog broda sa slojevima naliča

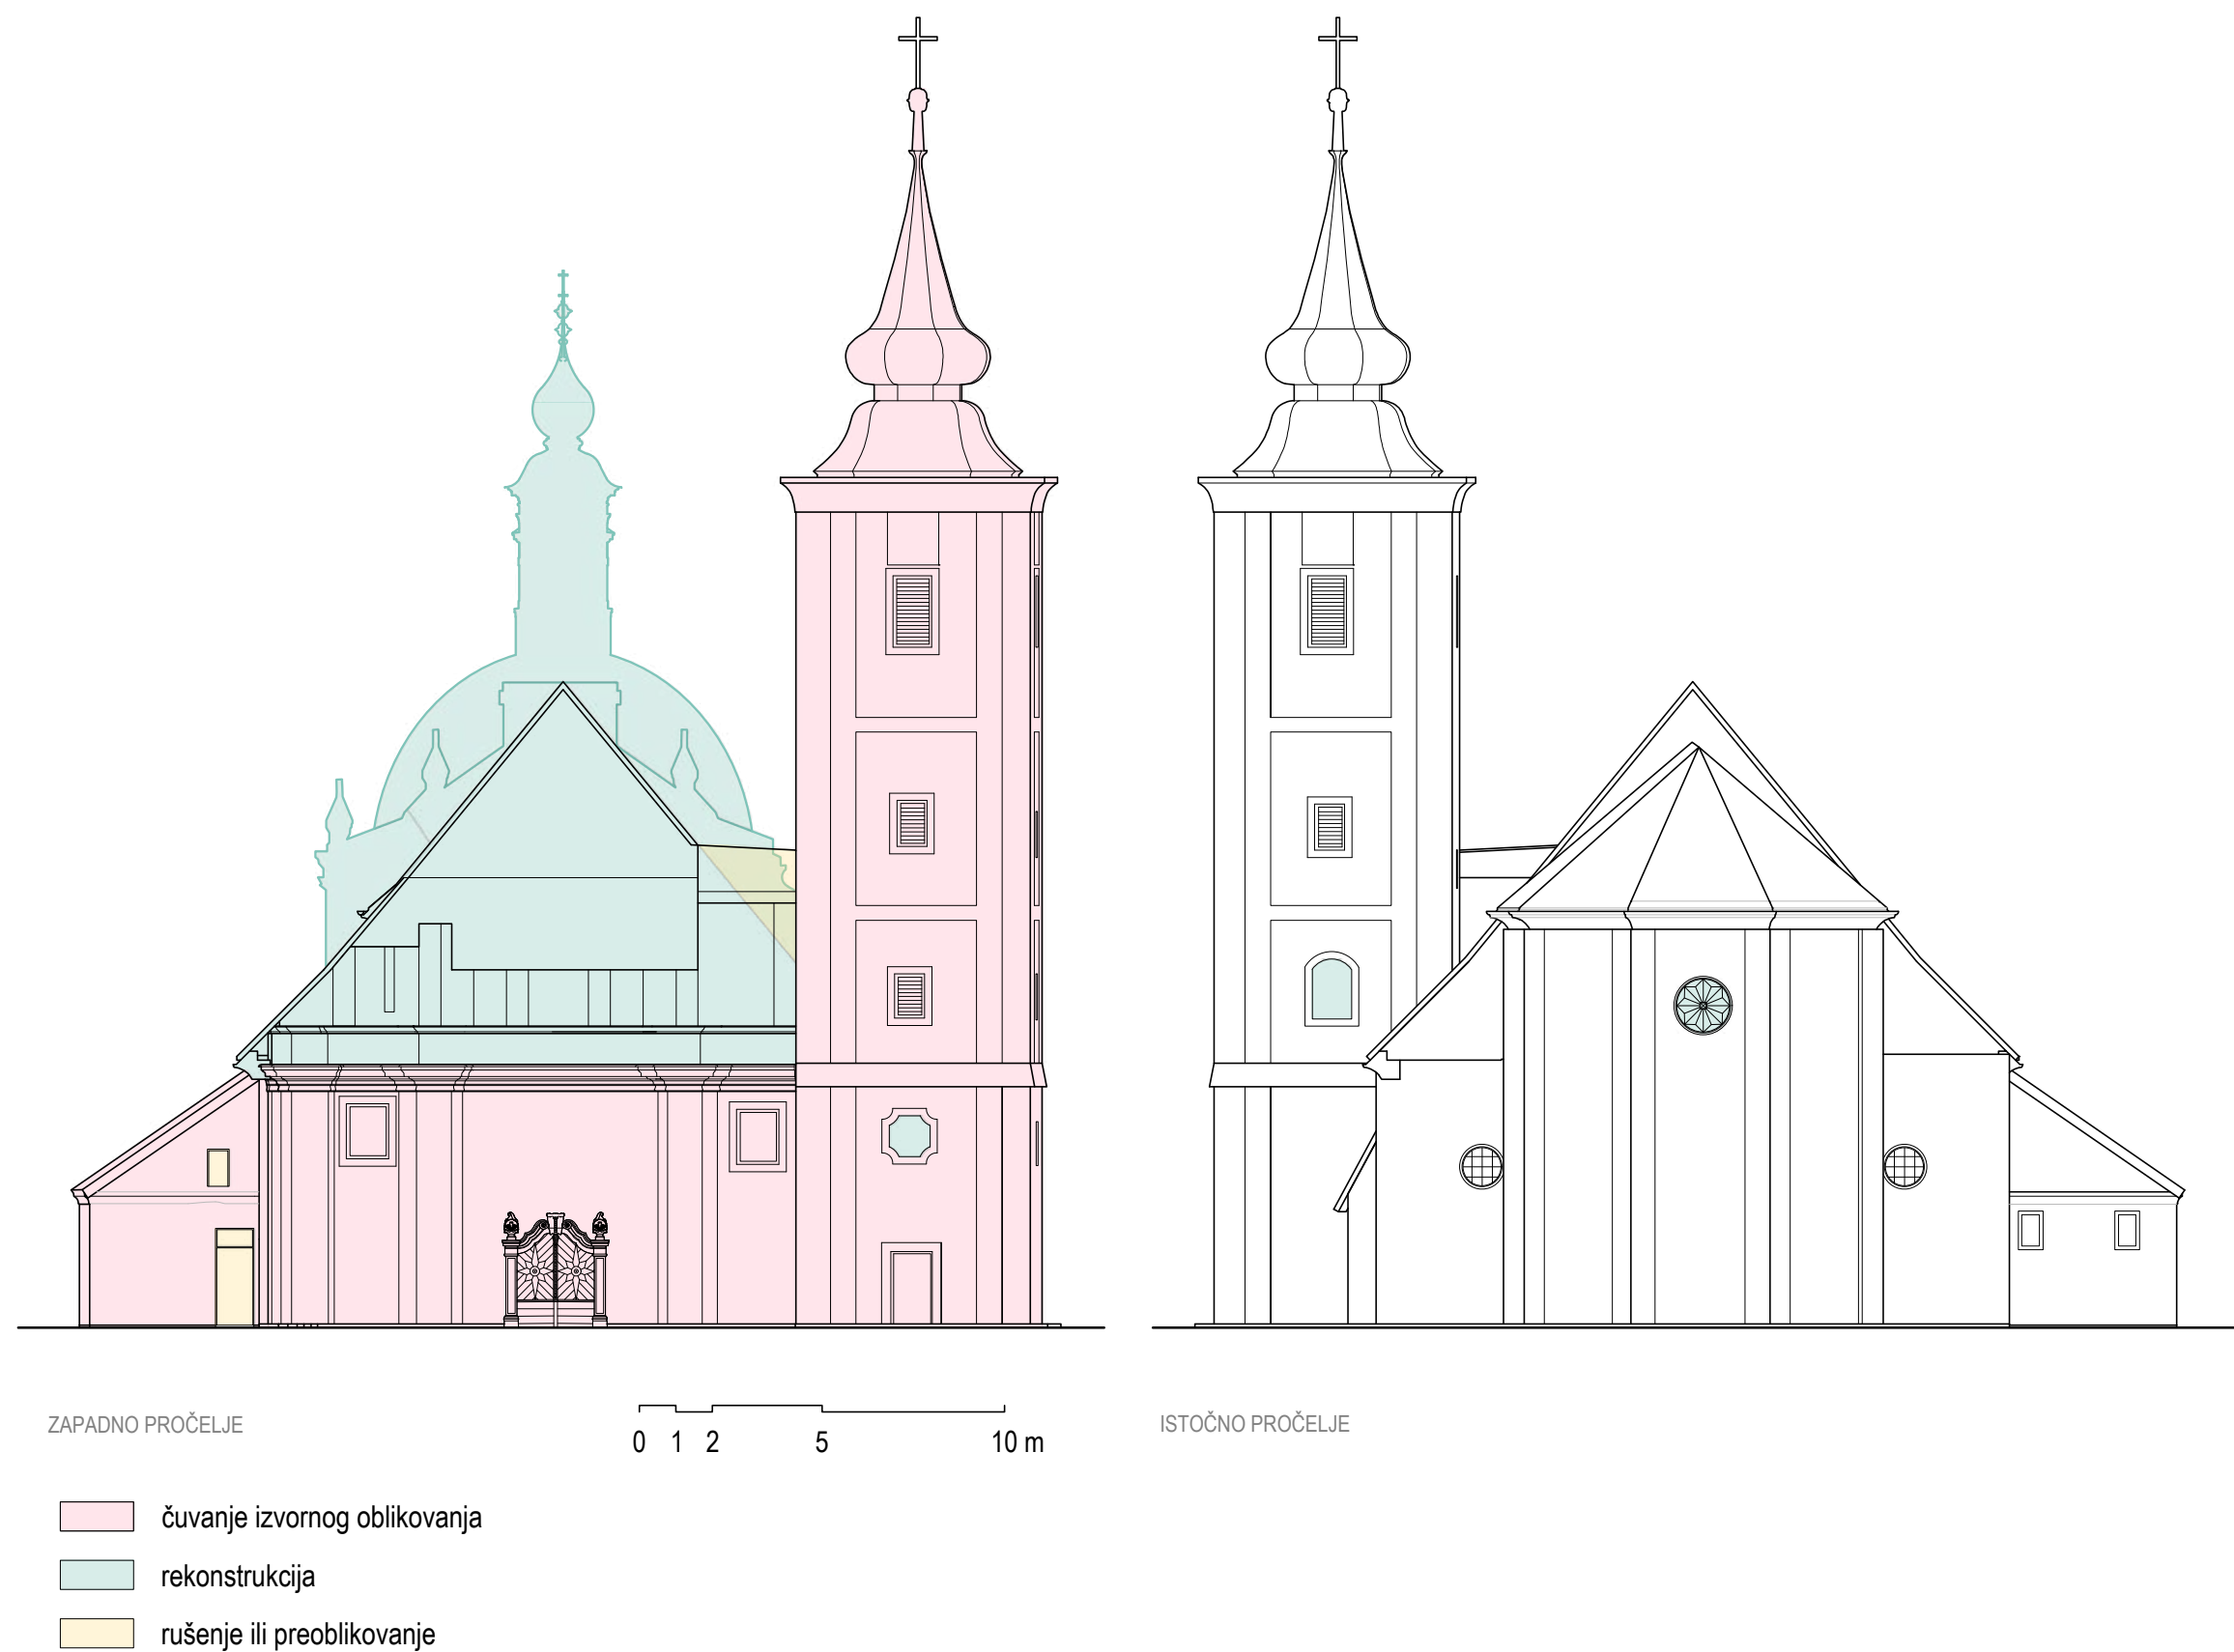
Župna crkva, glavno pročelje i svetište s prikazom smjernica za obnovu koje uključuju i prijedlog rekonstrukcije kupole
