PALAČA MILESI – ZAVOD ZA ZNANSTVENI I UMJETNIČKI RAD HAZU

TRG BRAĆE RADIĆ 7, SPLIT

POVIJEST GRADNJE, VALORIZACIJA I
PRIJEDLOG KONZERVATORSKIH SMJERNICA

KONZERVATORSKI ELABORAT

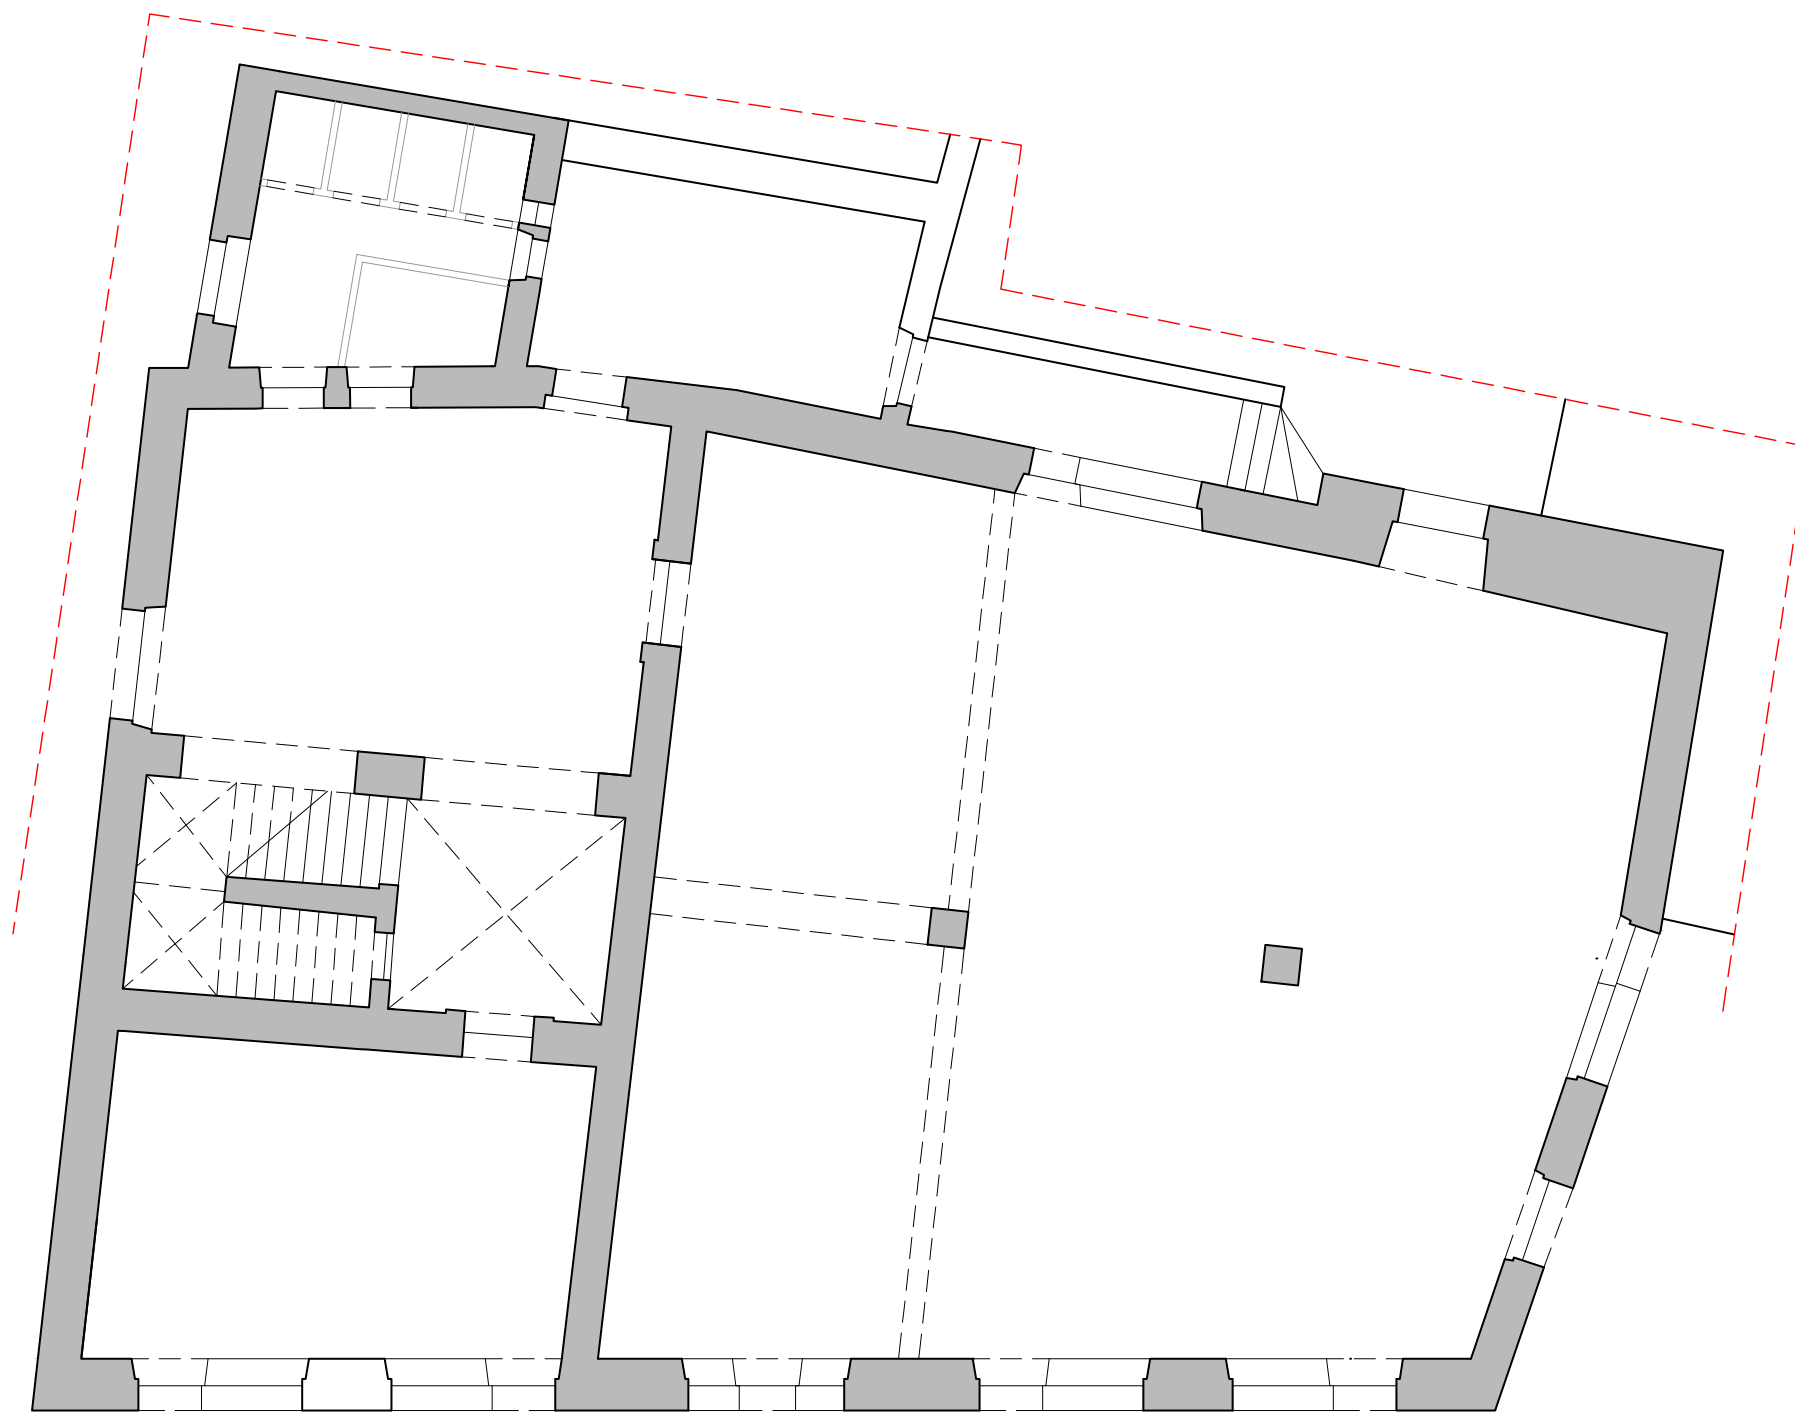
TLOCRT PRIZEMLJA

storiju **prizemlja** – nekadašnji atrij, koji je natkrivanjem, odnosno dogradnjom prostorija u zoni katova, pretvoren u ulazno predvorje. Atrij komunicira kroz lučni otvor sa

stubišnim podestom, formiranim uz središnji zid između zapadnog i istočnog dijela palače, na koji se dalje prema jugu nadovezuje prostor knjižare (Školska knjiga), rastvore-

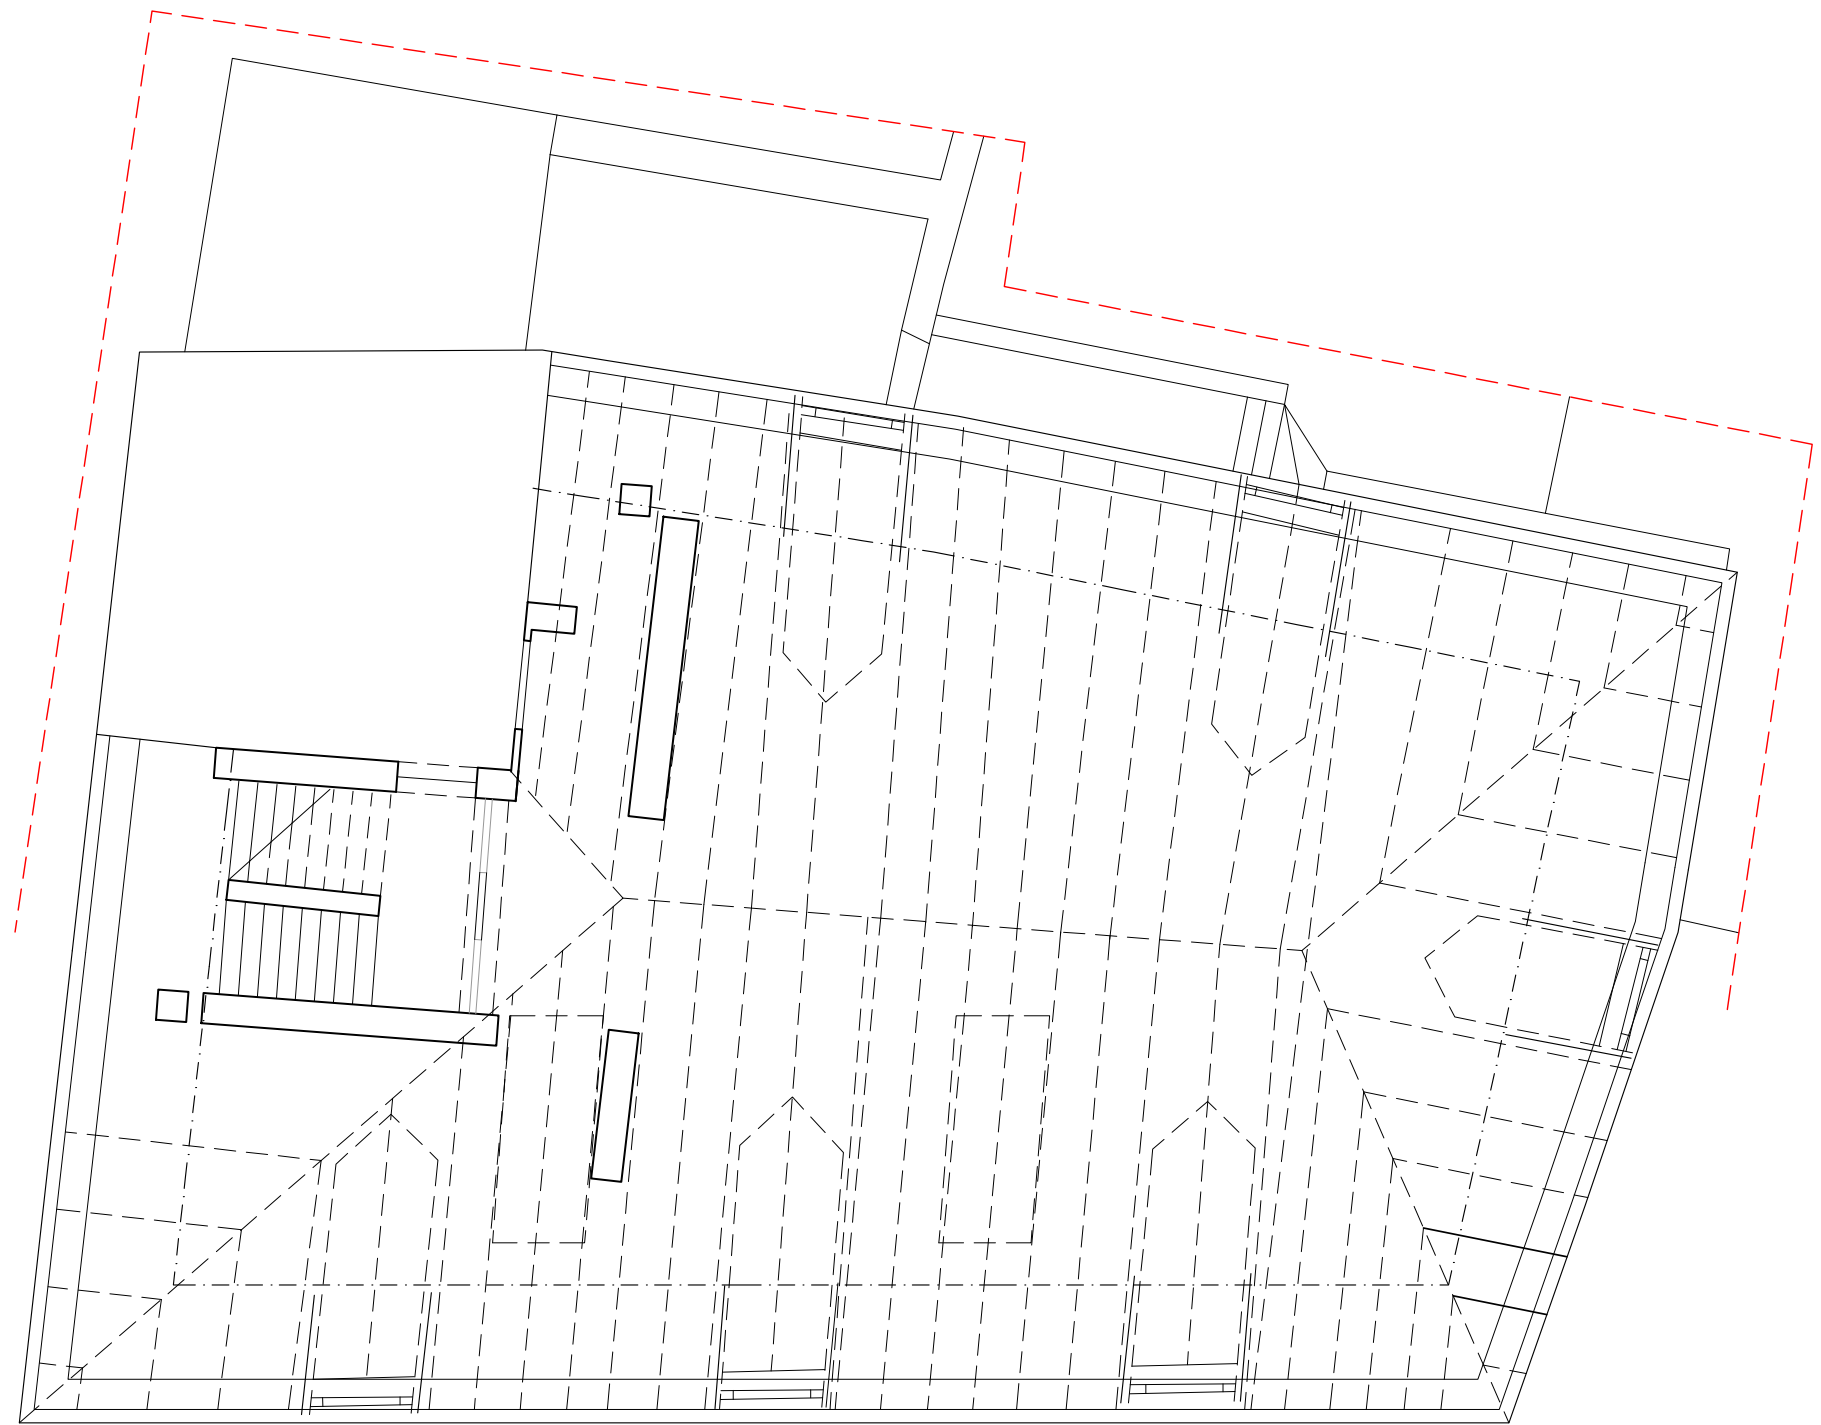
TLOCRT POTKROVLJA

Potkrovlje obuhvaća jedinstven prostor pod četverostrešnim krovom s mansardnim prozorima – luminarima (tri južno, jedan istočno i dva sjeverno). Pod je armiranobetonska

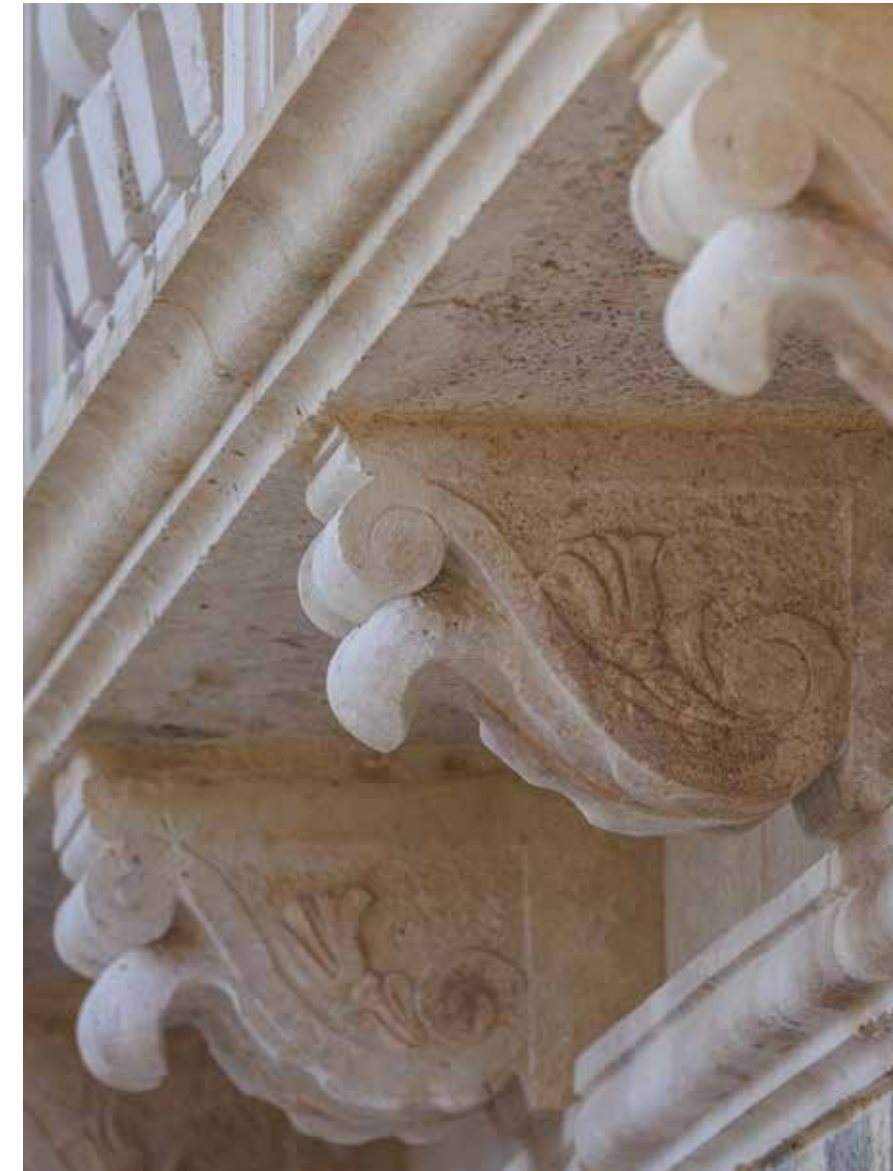
Konzole balkona na južnom pročelju nakon restauracije

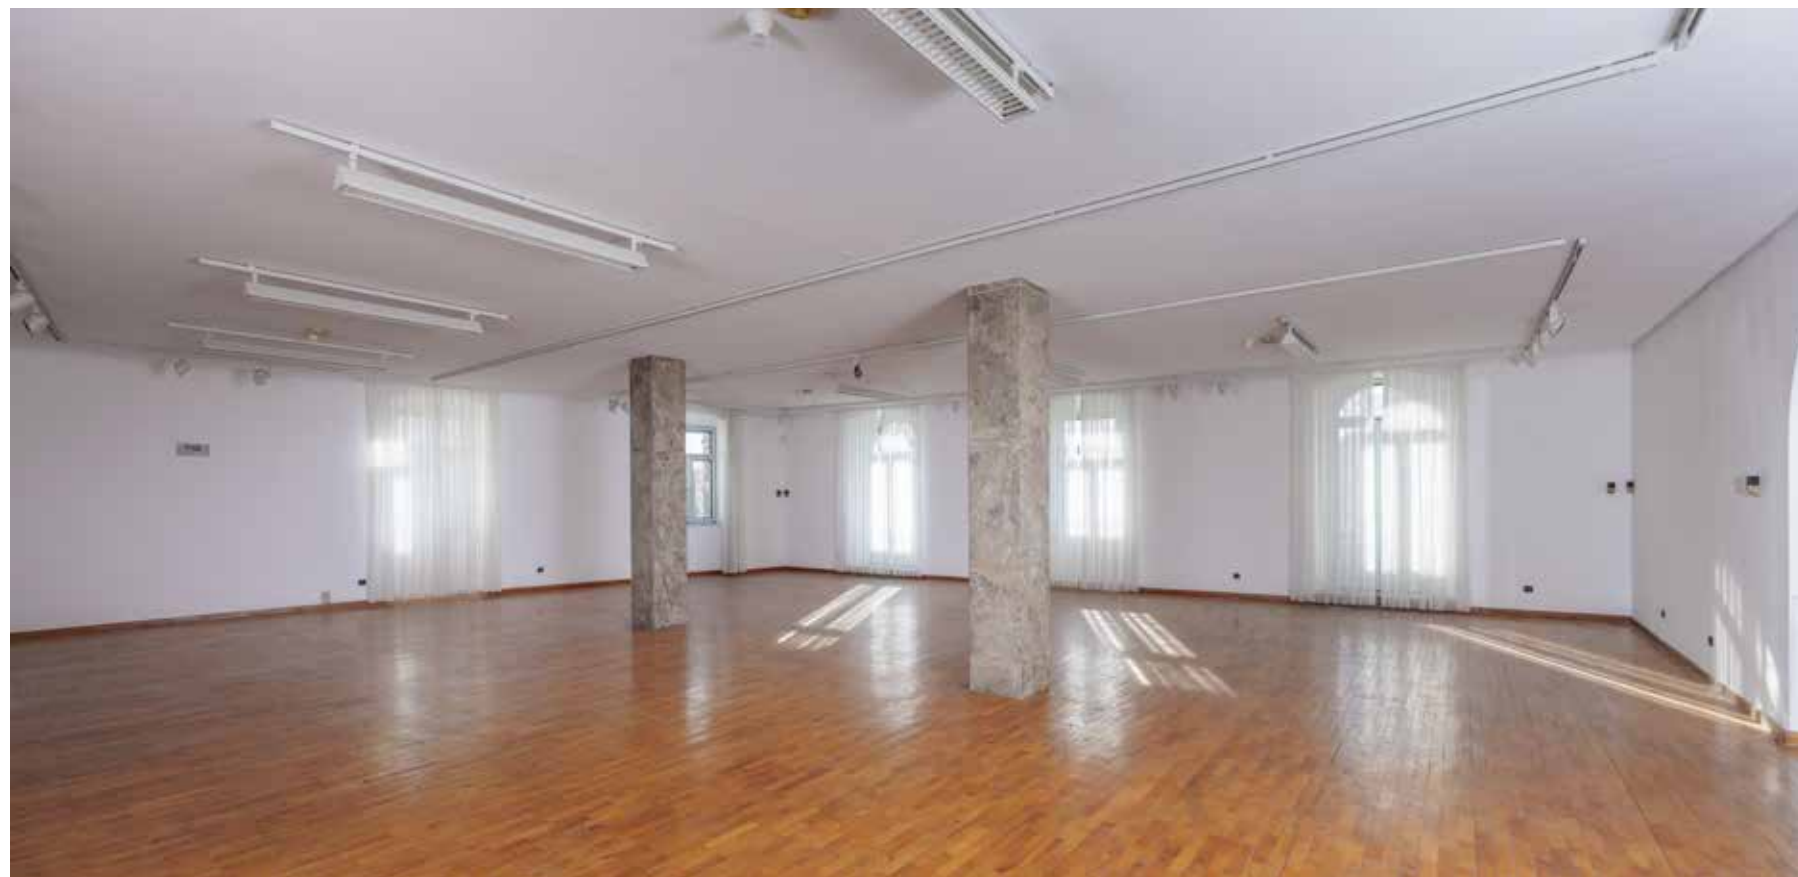
Prostori preoblikovani prilikom prenamjene palače u Pomorski muzej, 1949. – 1956., stubište na trećem katu, dvorana na drugom katu

Iako se u obrazloženjima projekta navodi da je stubište sačuvano, ni ono nije bilo pošteđeno promjena. Ponajprije, ulaz u stubište premješten je s pozicije neposredno uz zapadni zid s glavnim ulazom u dno atrija, čime je izmijenjena i orijentacija stubišnih krakova u tom dijelu. Istodobno, povezano s pomicanjem i izravnavanjem zida između zapadnog i istočnog dijela palače, povećan je prvi podest stubišta, koji je dobio križni svod, kao i stariji dijelovi stu-

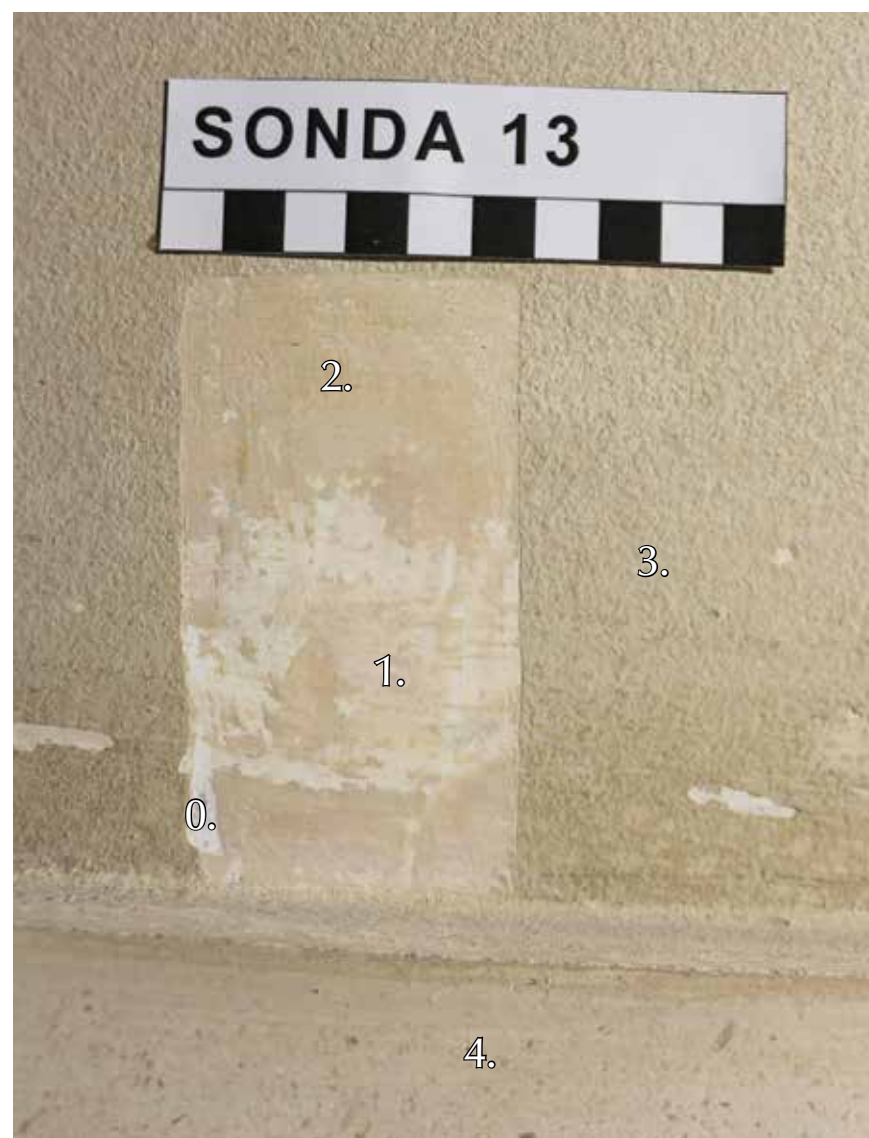
Sonda 13 otvorena je u zoni podnožja sjevernog zida drugog kata na stubištu. Na debljem sloju bijele vapnene podloge pronađen je podslik svjetložute boje vapnenog sastava i lazurnog obilježja. Na podlozi svjetložutog tona i lazurnog obilježja pronađen je polikromni nalič ružičastih tonova i vapnenog sastava. Nalič je zatečen u dosta lošem

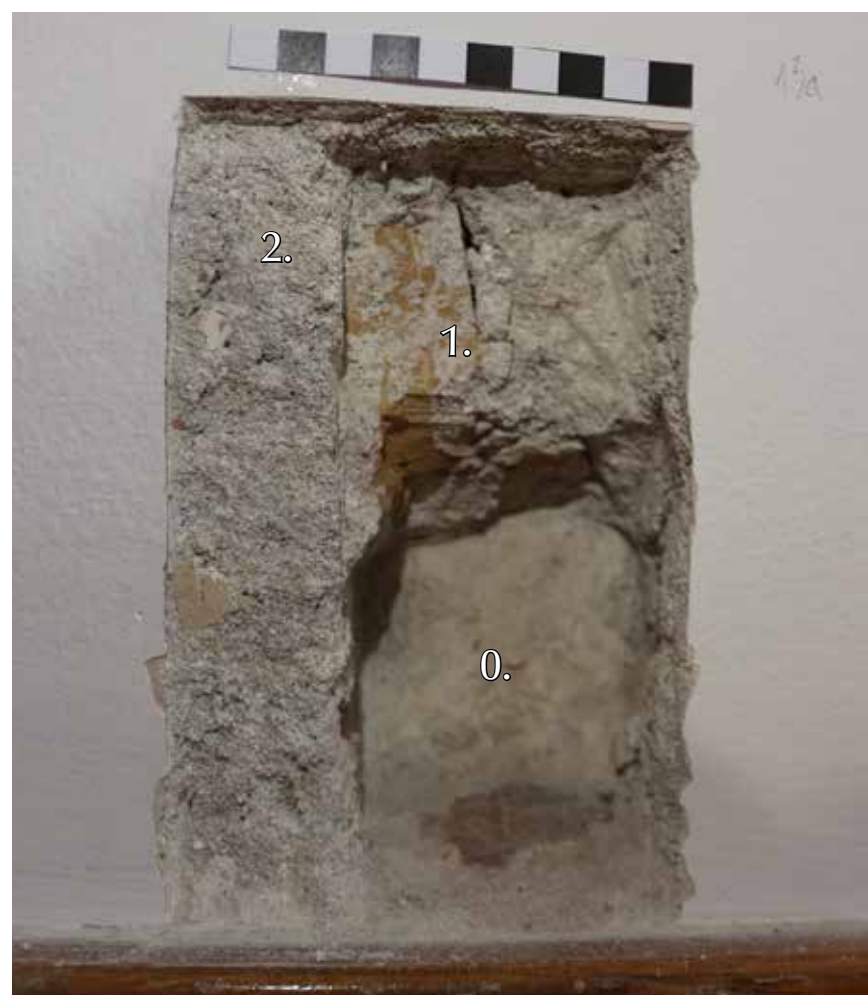
Sonda 19 otvorena je na krajnjem sjevernom dijelu istočnog zida dvorane na drugom katu. Dodatak sondi otvoren

Završno je izveden deblji sloj bijele glet mase. Najstariji nalič je ružičaste boje i zagasitog tona, izveden na podlozi svjetložutog tona. Nalič ružičaste boje polikroman je, vizualnim pregledom uočena su tamnija i svjetlija obojenja, moguće je da se radi o mramorizaciji. Površinski je vidljiv tanki zaštitni sloj blagog sjaja koji je potamnio zbog starenja i taloženja nečistoća na površini. Zatečen je u donekle dobrom stanju, površinski praškaste strukture. Zatečeni nalič bijele boje najvjerojatnije je akrilnog sastava. Paronepropusni sastav boje degradira starije povijesne slojeve.

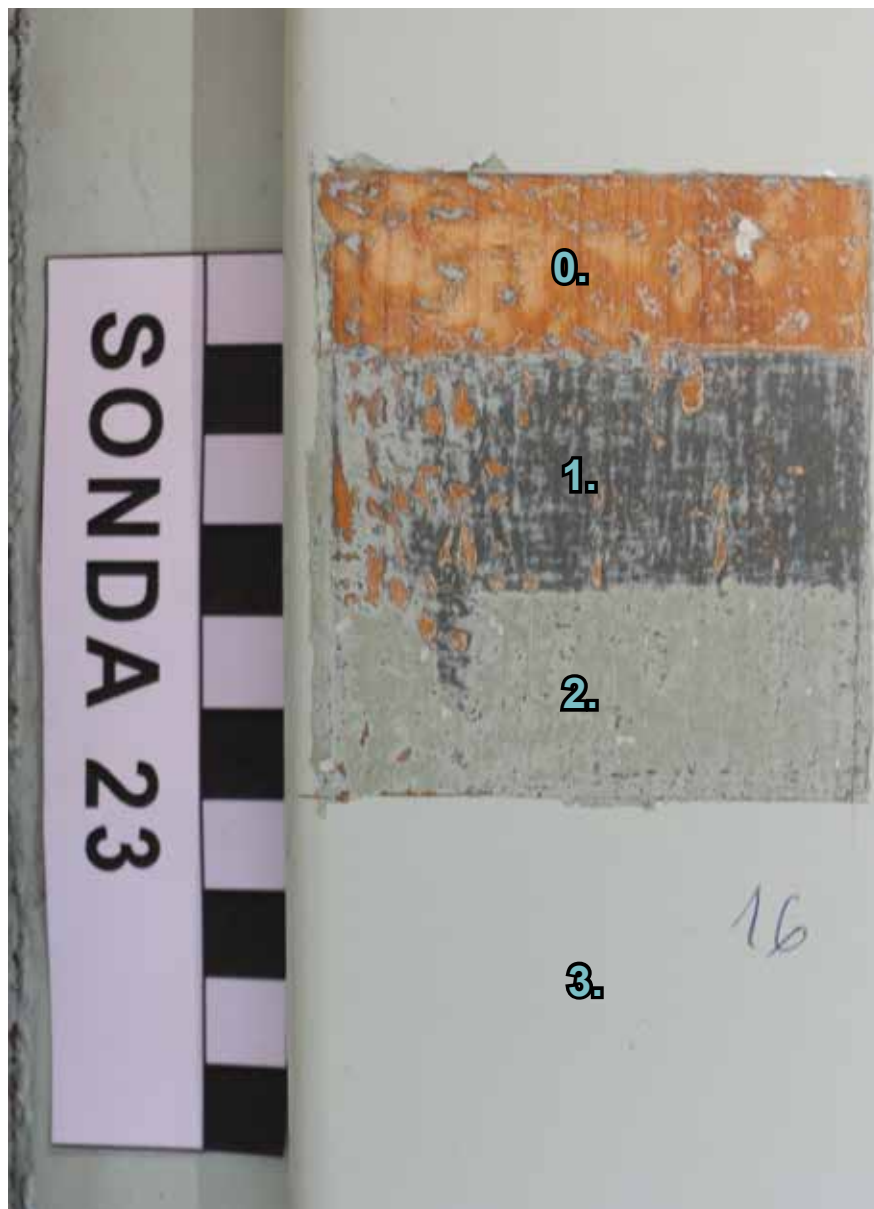
mehanička oštećenja, posebice na horizontalnim donjim letvicama. Na drvenom nosiocu pronađen je najstariji nalič tamnozeleno boje, vjerojatno tutkalnog sastava, a površinski sadrži sloj požutjelog laka. Nalič je prekriven kralcirama, izrazito loše očuvan i oslabjele adhezije. Slijedi nalič svjetloplave boje izveden u prvoj povijesnoj obnovi, najvjerojatnije uljnog sastava. Zatečeni nalič svjetloplave boje, najvjerojatnije je akrilnog sastava.
