Zlatko Uzelac

Institut za povijest umjetnosti, Zagreb

Sjeverni portal crkve Sv. Dimitrija (Sv. Duha) u Požegi

Izvorni znanstveni rad – Original scientific paper

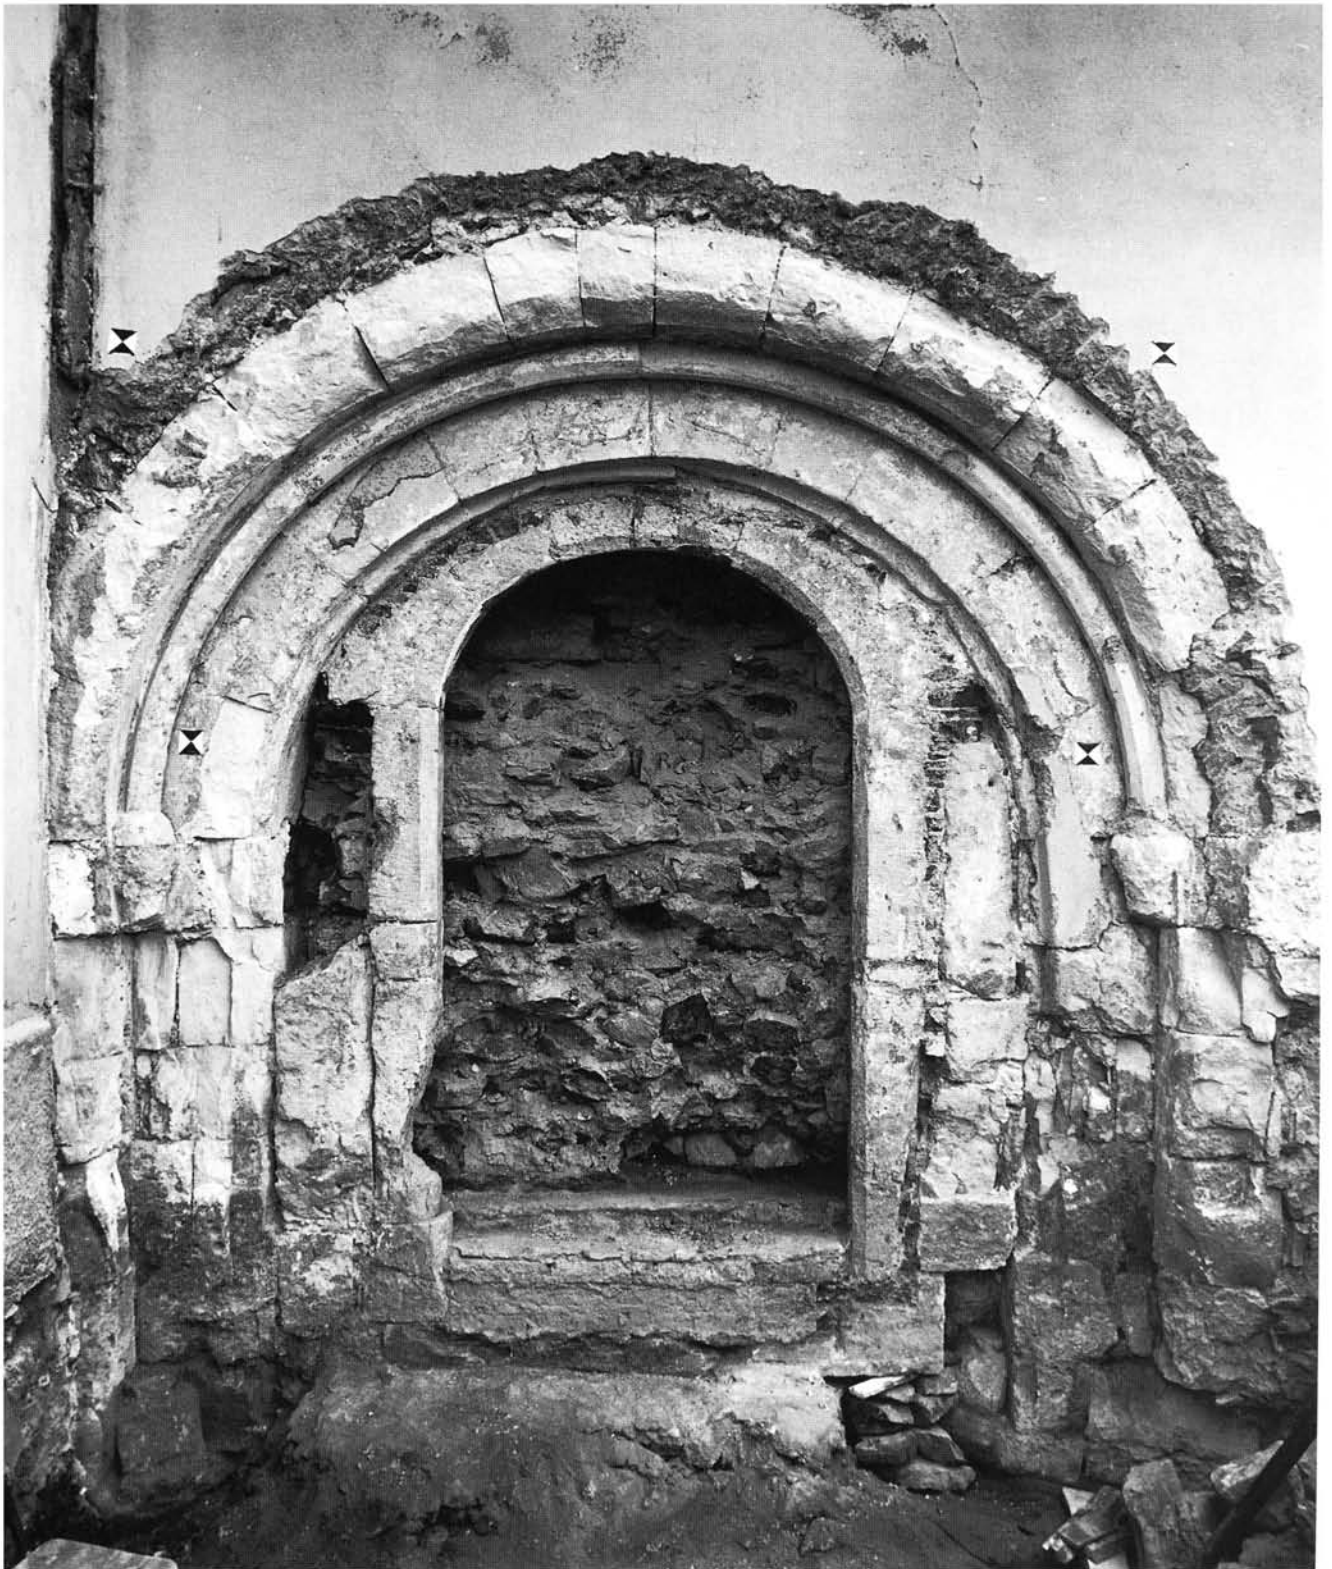
Portal nakon otkrivanja (foto: M. Drmić)
The Portal after uncovering (photo M. Drmić)

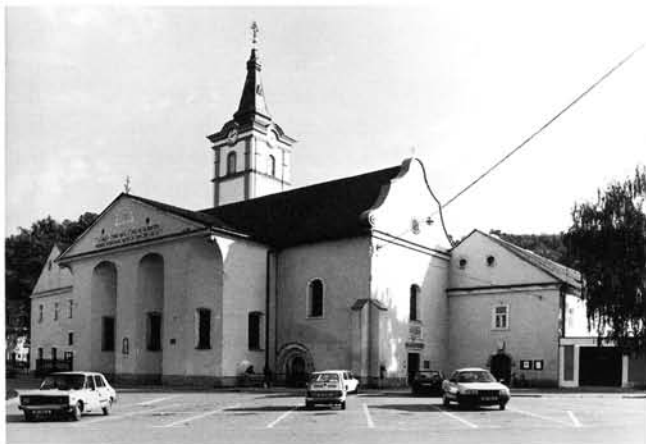
Franjevačka crkva Sv. Duha na Trgu Sv. Trojstva u Požegi (foto: M. Drmić)

Franciscan Church of the Holy Spirit on the Square of the Holy Trinity in Požega (photo M. Drmić)

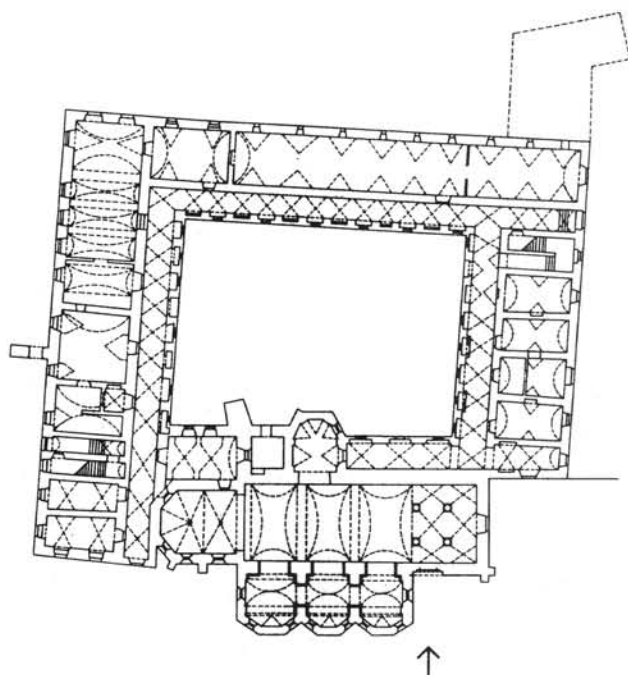
Tlocrt crkve i samostana s položajem sjevernog portala (prema arh. snimci M. Puncera)

Plan of the church and monastery with the position of the north portal (after architectural drawing by M. Puncer)

U 18. stoljeću uz bok lađe, okomito na njezin sjeverni zid, dograđene su prema trgu tri međusobno spojene kapele. Njihova pojedinačno poligonalna svetišta sukladna su osnovnim oblikom svetištu crkve, no građene su prvenstveno po uzoru na dvije slične kapele koje su nešto prije toga bile dozidane uz franjevačku crkvu u Našicama.¹³ Kapele sada dosežu izvana visinom svojih zidova visinu crkvene lađe, prekrivajući više od dvije trećine njezine ukupne dužine, od ramena do mjesta gdje je u unutrašnjosti crkve završetak ovećeg baroknog pjevališta. Na preostalom dijelu sjevernog zida lađe, od

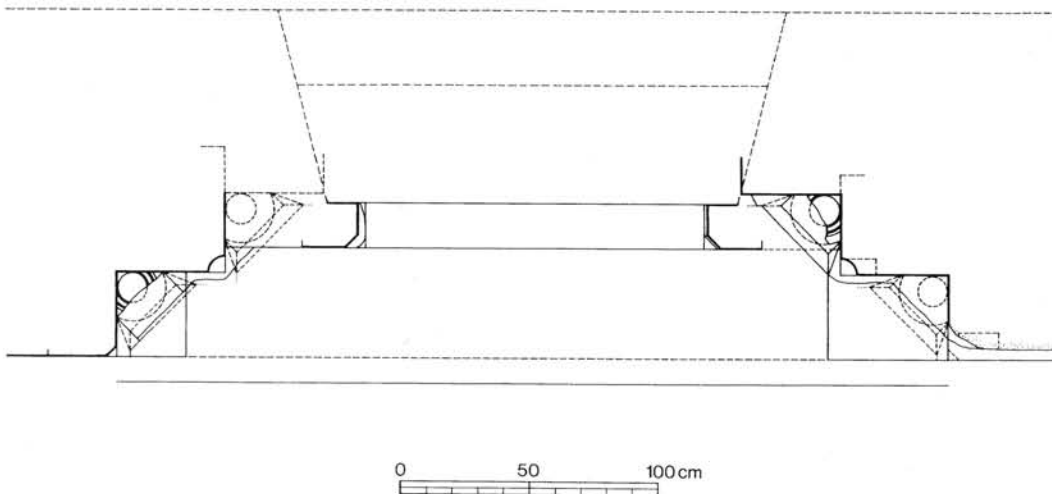
Tlocrt nalaza otkrivenog dijela portala (crtež: D. Stepinac)

Plan of the portal after partial uncovering (drawing by D. Stepinac)

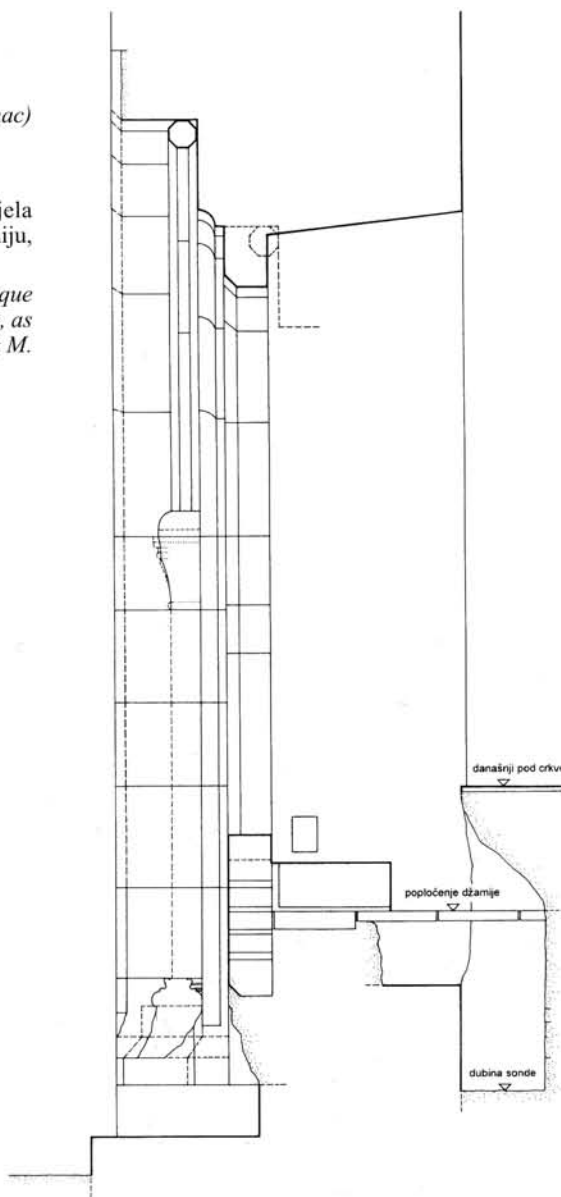
Vertikalni presjek s pogledom na lijevu stranu vanjskog dijela romaničkog portala i lijevu stranu umetnutog okvira ulaza u džamiju, te presjekom sonde ispod poda crkve (crtež: D. Stepinac)

Vertical section with a view of the left exterior part of the Romanesque portal and left side of the inserted frame of the mosque entrance, as well as section of excavation under the church floor (drawing M. Stepinac)

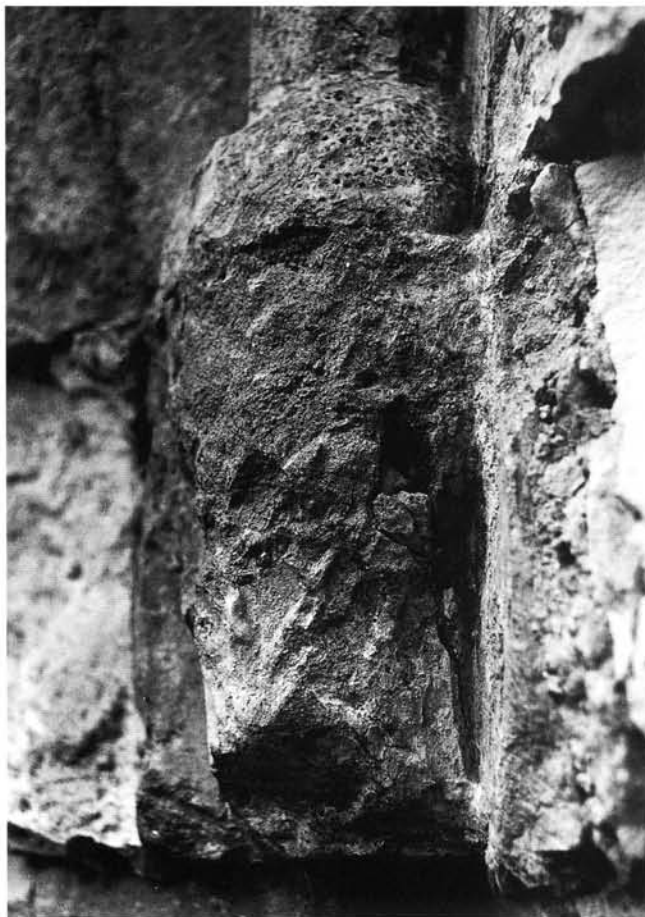
Oštećeni lijevi kapitel vanjskog stupića i baza vanjskog polukružnog oktogonalnog štapa s tragovima svrdla (foto: M. Drmić)

Damaged left capital of exterior colonette and base of the exterior octagonal "Rundstab" with traces of the drill (photo M. Drmić)

lukova nadovezivali na njih. Osim više ili manje očuvanih baza s postamentima sva četiri stupića, danas su preostale samo kapitelne zone nekadašnja dva vanjska stupića, te vanjski oktogonalni svinuti štap nad njima, dok se na unutrašnjoj strani srednjeg luka naslućuju otklesani obrisi kapitela i položaj unutrašnjeg stupića, odnosno unutrašnjeg svinutog štapa. Kapiteli su teško oštećeni, ali se razabire njihov osnovni oblik, te neki od elemenata dekorativne obrade lica, dovoljni da se može zaključiti da su dekoracije bile posve različite na svakom kapitelu. Na lijevom kapitelu još su vidljivi ukoso postavljeni, isprepleteni ravni bridovi biljnog ornamenta, jednakih onima na licu kapitela kolumne u Zircu, te obris svinutog dijela vrha lista u lijevom uglu, dok je na više oštećenom desnom kapitelu u unutrašnjem uglu ostao vrlo dobro očuvan cvjetić rozete sa svinutom stapkom do njega, a razabire se i mjesto u vrhu kapitela gdje se obično također nalazi smješten srednje položeni cvjetić.

Od baza svinutog štapa ostala je samo ona na lijevoj strani, dok je na desnoj strani zamijenjena betonskom ispunom. Da je taj detalj bio vjerojatno obrađen na posve neobični način, upućuju tragovi gustih proboda tankog svrdla, tako da na prvi pogled preostala baza posve izgleda kao da je na cijelom portalu jedina klesana iz sedre, no isklesana je u jednom komadu kao i pozadina. Budući da je lice otpalo, ne možemo znati kako je ono izgledalo, ali je zanimljiv i osnovni oblik baze, koja je simetrična samo iz dijagonalnog pogleda, odnosno iz središnje točke očista u tlocrtnoj projekciji luka spušenog pred portalom, na koju upućuju i dijagonale kapitela, odnosno vijenca (kao i postamenata baza stupića) dok je iz svih drugih položaja asimetrično svinuta.

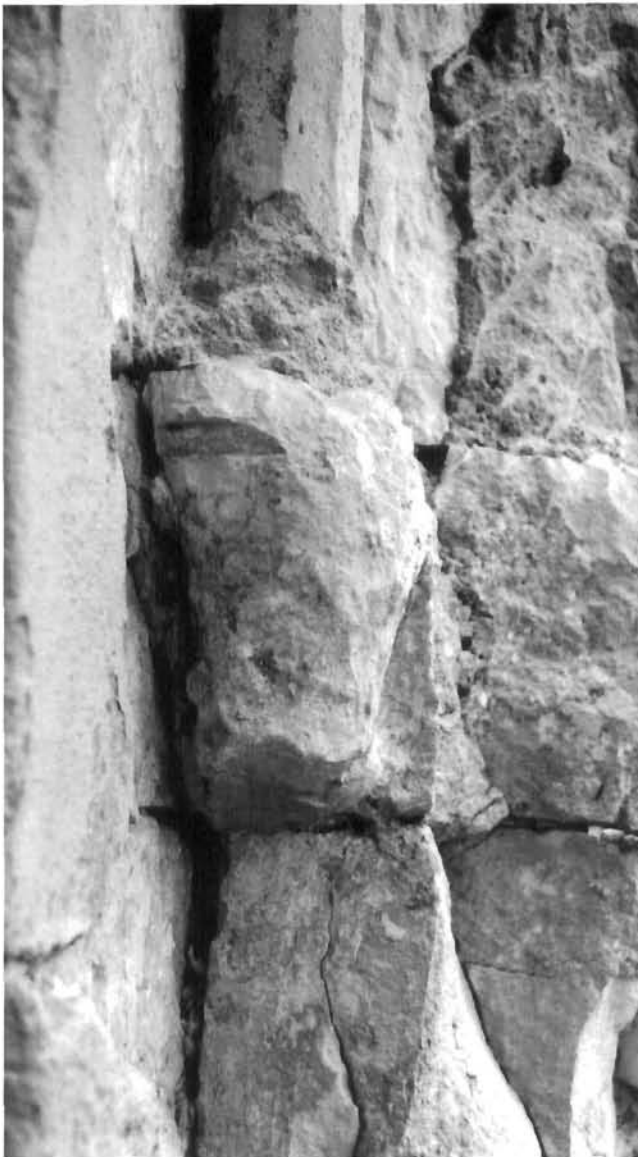
Oštećeni desni kapitel vanjskog stupića sa cvjetićem rozete u donjem uglu i s dijelom kapitelnog vijenca (foto: M. Drmić)

Damaged right capital of exterior colonette with fragment of rosette in the lower corner and part of the capital cornice (photo M. Drmić)

Od kapitelnih vijenaca ostao je samo manji element profilacije vijenca nad desnim vanjskim kapitelom, ali se iz okomitog položaja očuvanog dijela lica, te položaja kapitela, a osobito dijagonalne usmjerenosti dekoracije na kapitelu, sa sigurnošću može zaključiti da su kapitelni vijenci imali bočne strane postavljene okomito na stijene okvira, ali da su u sredini dijagonalno bili skošeni, i tako razdijeljeni tlocrtno vjerojatno na tri jednaka dijela, značeći tako oblikovni prijelaz od stupića prema oktogonalnim ravnima svinutih štapova. Njihova profilacija čitljiva je samo dijelom, ali dovoljno da se ukaže kao horizontalna naznaka razdiobe kapitela i baze štapa postavljene iznad vijenca.

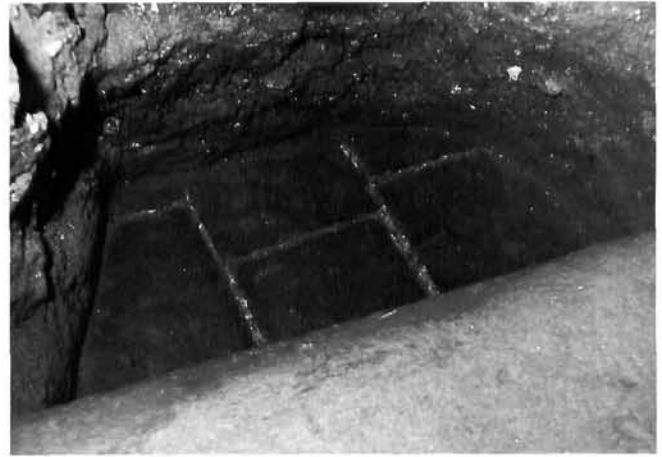
Unutarnja stuba i popločenje džamije (foto: M. Drmić)

Interior step and mosque floor (photo M. Drmić)

strane lučno klesan, a s obzirom na širinu luka, mogao bi biti dio segmentnog nadvoja s nekog od pomoćnih otvora samostana, dok je spolij koji nosi desni dovratnik možda dijelom naknadno stepenasto priklesan, a s obzirom na trokutasti završetak skošenog ruba, možda potječe s nekih od starijih, još gotičkih vrata ili prozora. Visina spolija izravnana je opekama do visine do koje su bile prislonjene stube pred ulazom, čiji je okvir u donjem dijelu bio određen visokim pragom. Izlizani kameni blok praga bio je posve rastresen pa se većim dijelom raspao prilikom djelomičnog odzidavanja kamene ispune kojom je ulaz bio zazidan u vrijeme zatvaranja ulaza u 18. stoljeću. Iza praga je bila postavljena jedna poviša stuba u monolitnom kamenom bloku, koji je ležao preko opeka popločenja kojima je bio prekriven pod džamije, a koje se produžavaju ispod današnjeg poda crkve za 48 cm niže od visine keramičkih pločica kojima je crkva popločena od kraja 19. stoljeća.

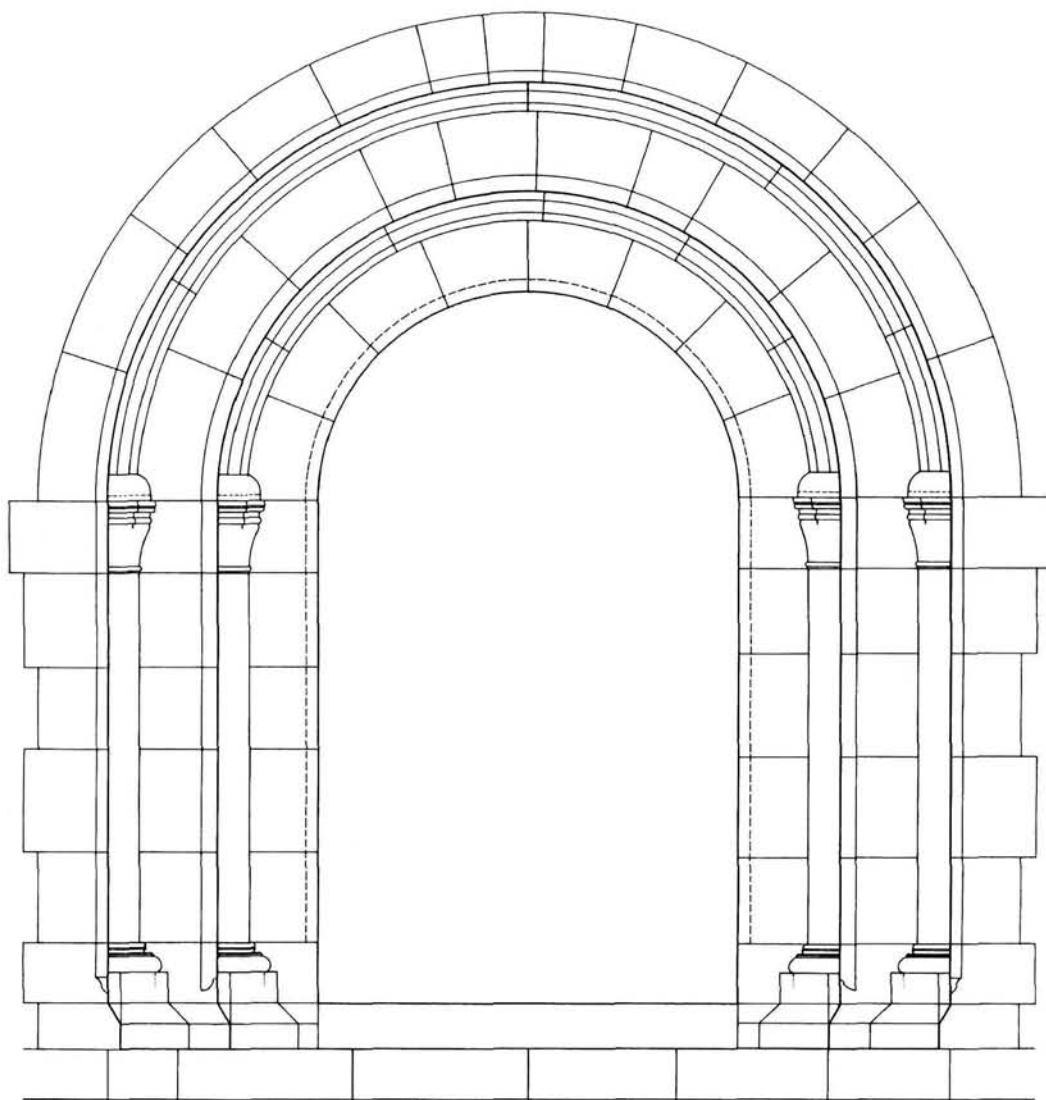
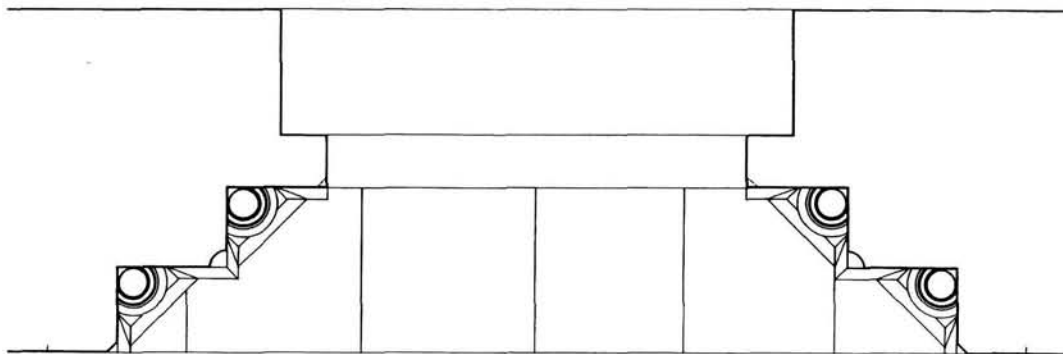
Teoretska rekonstrukcija sjevernog portala crkve Sv. Dimitrija u Požegi (pogled i tlocrt) (crtež: D. Stepinac)

Theoretical reconstruction of the north portal of the church of Saint Demetrius in Požega (view and plan, drawing D. Stepinac)

Portal je izvorno bio konstruiran sa tri međusobno stupnjevano uvučena kamena okvira završena širokim polukružnim lukovima, sastavljenim od vrsno klesanih i precizno zatim spojenih kamenih blokova, kojih ravne površine lica kontinuiraju neprekinuto izravno od jednostavnih malih postamenata, naznačenih tek jednim skošenjem i postavljenih neposredno na površinu vanjske stube portala. Stuba je poravnata s licem nosača vanjskog luka, čineći postament vanjskog okvira i proteže se do praga ulaznih vrata. Dvostepeni pomak okvira prema ulaznim vratima bio je naglašen s po dva stupića u uglovima sa svake strane, kružnih u presjeku, postavljenih profiliranim bazama na povišene dodatne postamente, koji se nastavljaju nakon kosine nižih donjih postamenata, spojenih u prijelomu s istovjetnim niskim postamentima u dnu plohe nosača lukova. Dvostruki postamenti baza stupića nisu u tlocrtu postavljeni stepenasto kao zidovi nosača lukova, odnosno njihovi postamenti, nego su na osebujan način dijagonalno okrenuti prema osi stupića, odnosno prema uglu. Taj posebno važan detalj, kao i cijela profilacija postamenata i baza, posve je jednaka bazama s postamentima očuvane kolumne cistercitske opatije Zirc u Bakonjskoj šumi. Da su stupići imali kružni presjek, svjedoče okrugle užljebine na gornjim ploham baza kao tragovi profila uništenih stupića. Stupići su završavali kapitelima od kojih su bili odvojeni manjim prstenom, a nad kapitelima su kapitelni vijenci svojom gornjom površinom naznačavali dno polukrugova gornjeg dijela portala, razdijeljujući kapitule stupića od baza dva polukružno svinuta štapa, oktogonalnog presjeka, koji su se u uglovima

Sam proporcijski sustav portala, koji je za svega 0,5 m viši nego što je širok, također više ukazuje da luneta nije postojala, nego da je okvir vrata bio posve uklopljen u osnovnu ideju trostruko stupnjevanog i polukružnim lukovima naglašenog ulaza. Izostankom lunete, koja bi zbog širine otvora vrata morala biti prilično velika, a uz to i zbog male visine vrata još više istaknuta, izbjegnuta je potreba postavljanja središnjeg naglaska na bočnom portalu, koji je tako ostao tek najistaknutiji akcent u artikulaciji bočne strane crkve, posebno oblikovno i proporcijski usklađen s prozorima (kao što to pokazuje odnos prema očuvanim prozorima svetišta). No, arhitektura portala prije svega je, posve u duhu stroge cistercijske reforme, koja je tu izravno značila odgovor na izazov krajnjeg radikalizma hereze zbog koje je cijela crkva i građena, bila koncipirana tako da predstavlja tek poziv kroz otvorena vrata prema najvažnijem mjestu u svetištu crkve, i Božjoj riječi iza oltara.

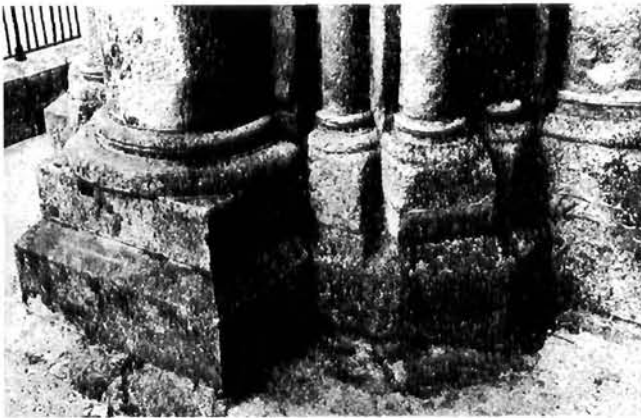
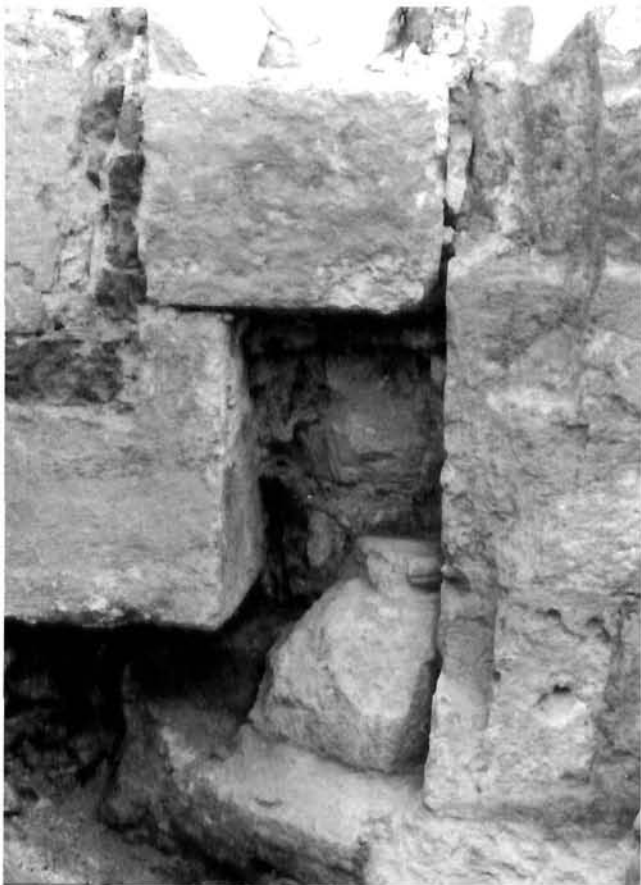
Postamenti i baze stupića, s tlocrtom jedine preostale kolumne srušene srednjovjekovne cistercijske crkve opatije Zirc (u usporedbi s kolumnom iz Orvala) (prema F. L. Hervay-u) i pogled na nalaz postamenata s bazama stupića desne strane portala u Požegi

Base and pedestal of colonette with the plan of the only surviving column of the previous (now destroyed) Medieval cistercitate church of the Zirc Abbey (compared to the column from Orval), after F.L. Hervay, and view of the surviving pedestal and base of colonette of the right side of the Požega portal.

Kutjevu, izravno svjedoči znakoviti detalj postamenata i baza portala koji je u svojoj osebnosti dijagonalnog pomaka, odnosno oblicima koji iz toga proistječu i profilacijama jednak istom detalju jedinog očuvanog važnijeg dijela arhitekture sa crkve cistercijske opatije Zirc.²⁰ Opatija Zirc osnovala je kutjevačku opatiju Honesta Vallis kao svoju jedinu filijaciju, donacijom kaločkog nadbiskupa Ugrina II, pa je iz nje 1232. godine u Kutjevo pristiglo prvih 12 redovnika na čelu s opatom Nikolom, među kojima su po običajima reda bili i vrsni graditelji i klesari. Nadbiskup Ugrin, osvjedočeni zagovornik cistercijskog reda, koji je prije toga kupio od kralja Požegu, i u svom je gradu, koji je posjedovao najmanje 15 godina, morao nastojati podići crkvu i vjerojatno proširiti tvrđavu, kao što je crkve i tvrđave gradio i na drugim mjestima za koja je kao posebno istaknuta ličnost kraljevstva bio vezan. Za smisao njegovih reformnih nastojanja, okrenutih odgovoru na prodor dualističke hereze, arhitektonske koncepcije koje su širili cistercijski graditelji bile su upravo idealne, o čemu današnja požeška franjevačka crkva u cjelini i u detaljima, kakav je i sjeverni portal, znači jedinstveno svjedočanstvo. Požeška je crkva bila posvećena Sv. Dimitriju, sirmijskom mučeniku, svecu koji simbolizira duboke tradicije srijemske crkve, na kojima je kaločka nadbiskupija kao njena nasljednica gradila značajan dio svog ugleda i posebnog položaja među crkvama ugarskog kraljevstva.
