Katarina Horvat Levaj

Institut za povijest umjetnosti, Zagreb

Dubrovačke barokne palače izgorjele u napadu na grad 6. prosinca 1991. godine

Izvorni znanstveni rad – Original scientific paper

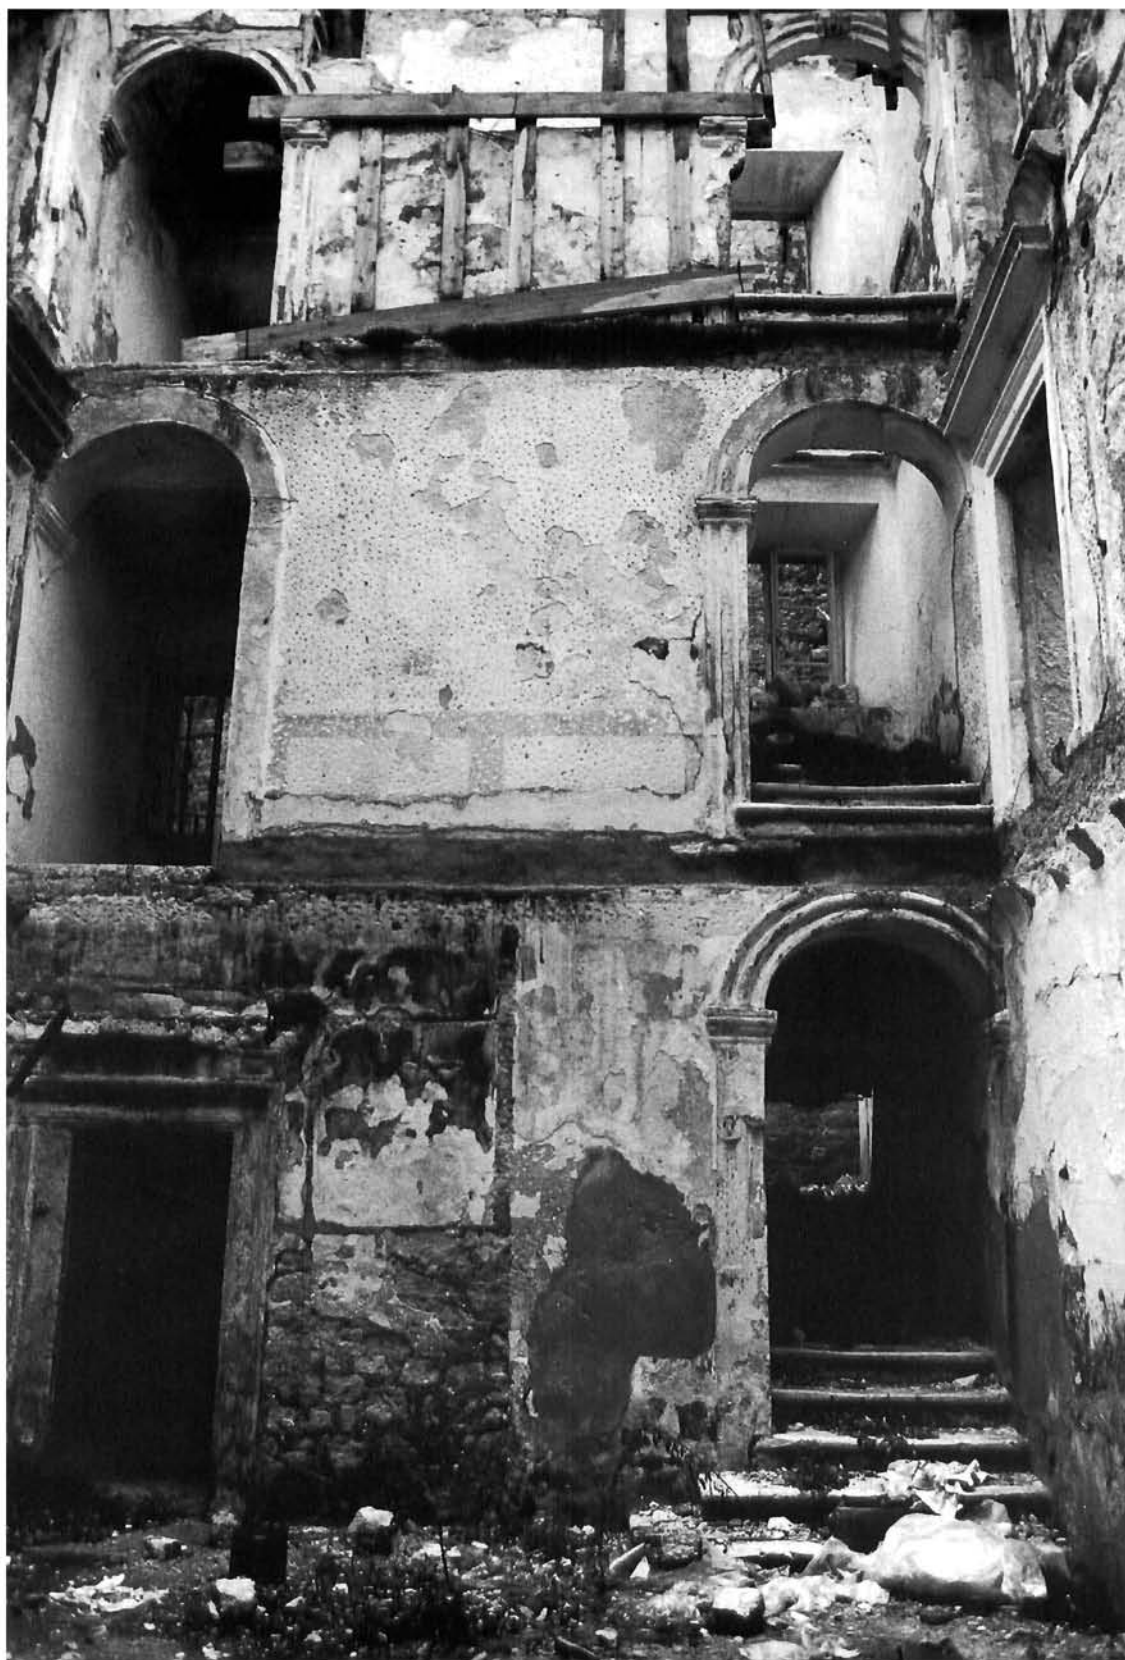
Dubrovnik, palača u ulici Od puča 11 nakon požara 6. prosinca 1991. godine (foto: K. Horvat-Levaj)
Dubrovnik, Palace in Ulica od puča 11 after damage by fire on December 6 1991 (photo Horvat-Levaj)

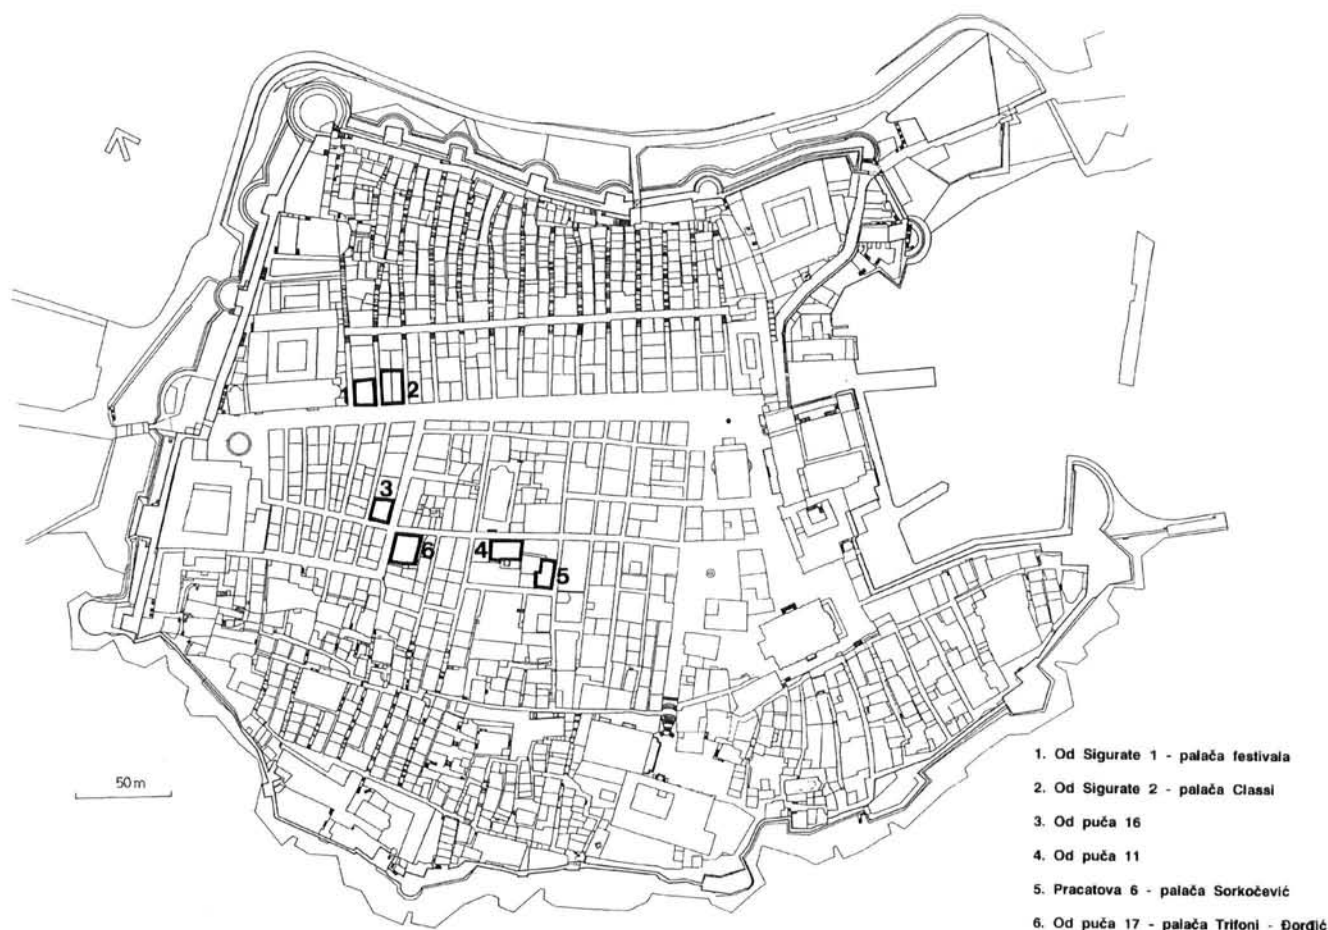
Dubrovnik, plan grada s označenim baroknim palačama, izgorjelim u napadu na grad 6. prosinca 1991. (arhitektonska obrada: I. Valjato-Vrus)
 Dubrovnik, city plan with marked Baroque palaces burned down during the attack on the city on Dec 6 1991 (architectural intervention I. Valjato-Vrus)

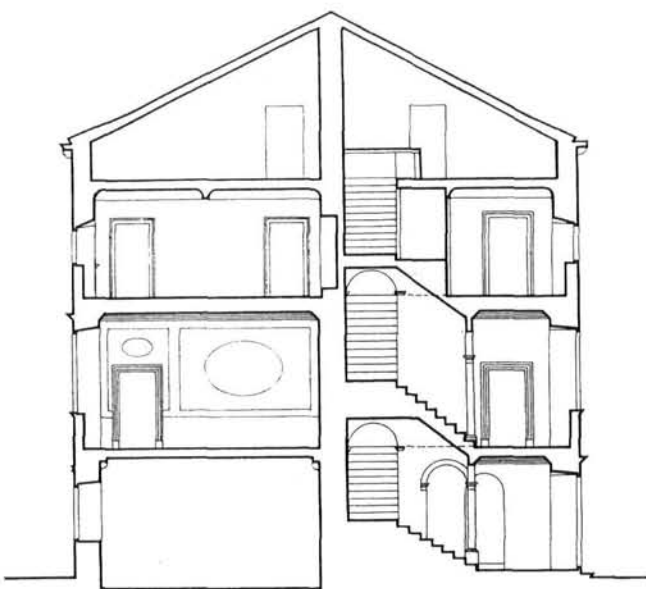
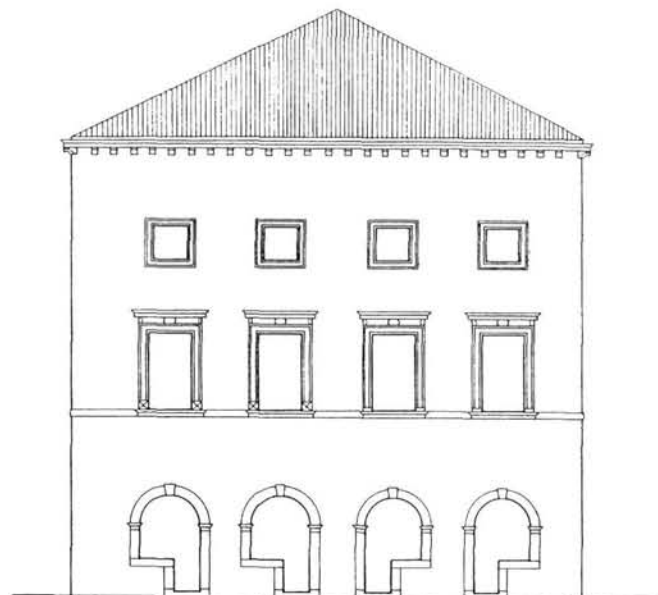
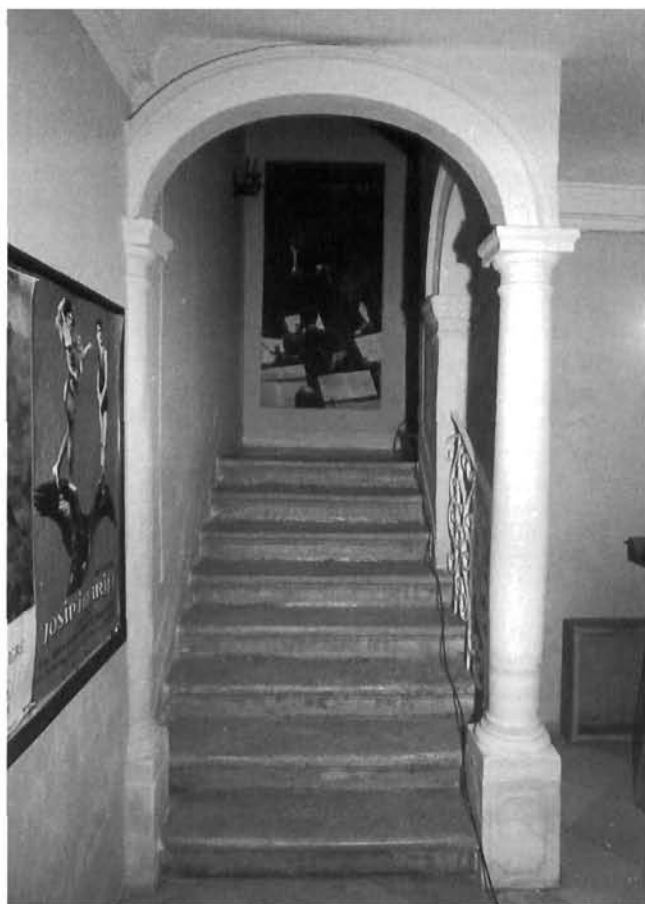
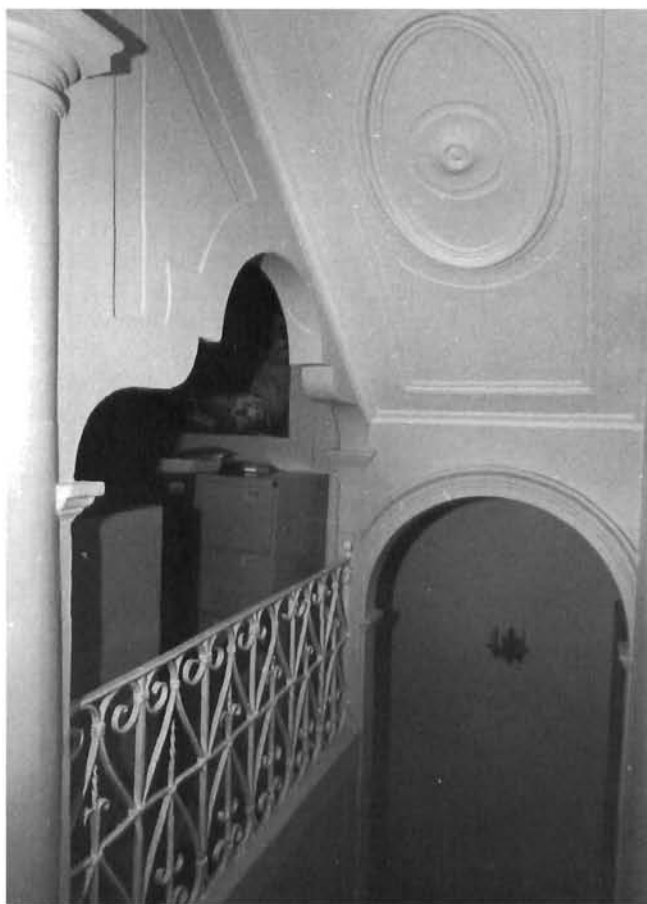
Od Sigurate 1 - Festival Palace (architectural intervention I. Valjato-Vrus)

- Tlocrt prvog kata, druga barokna faza, stanje prije požara
a. Plan of first floor, second Baroque phase, before fire
- Presjek, druga barokna faza, stanje prije požara
b. Section, second Baroque phase, before fire
- Južno pročelje
c. South facade

Od Sigurate 1 - palača festivala, stubišni prostor prije požara (foto: K. Tadić)

se oblikuje spomenuto novo, smješteno u sredini istočne strane, u sklopu predvorja u prizemlju i predsoblja na katovima, u koje se pristupa kroz novoprobijeni istočni portal, a probojem kroz središnji nosivi zid ono se na katovima povezuje i sa zapadnim dijelom palače. Pomicanjem pojedinih pregradnih zidova na oba se kata formira novi, šesterodijelni tlocrt, koji čine međusobno povezane dvorane, raspoređene uokolo komunikacijske jezgre sa stubištem. Među njima, na prvome katu (*piano nobile*) provedena je distinkcija na glavni salon u sredini zapadno uz stubište, nadalje na dvije reprezentativne pročelne dvorane, prozorima orijentirane prema Placi, te na dvije malo manje začelne prostorije.

Svojom postavom i originalnom arhitektonskom raščlambom spomenuto novo, dvokrako stubište (do prvog kata kameno, a dalje drveno), ujedno je najkvalitetniji dio novouređenoga kasnobaroknog interijera palače. Postavljeno krakovima uz bočni i stražnji zid predvorja u prizemlju i predsoblja na ka-

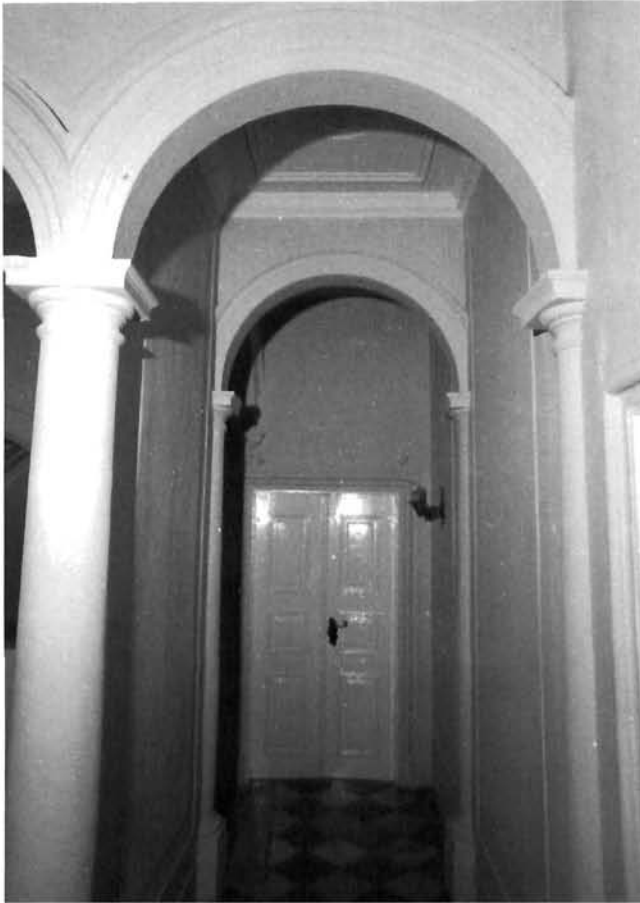
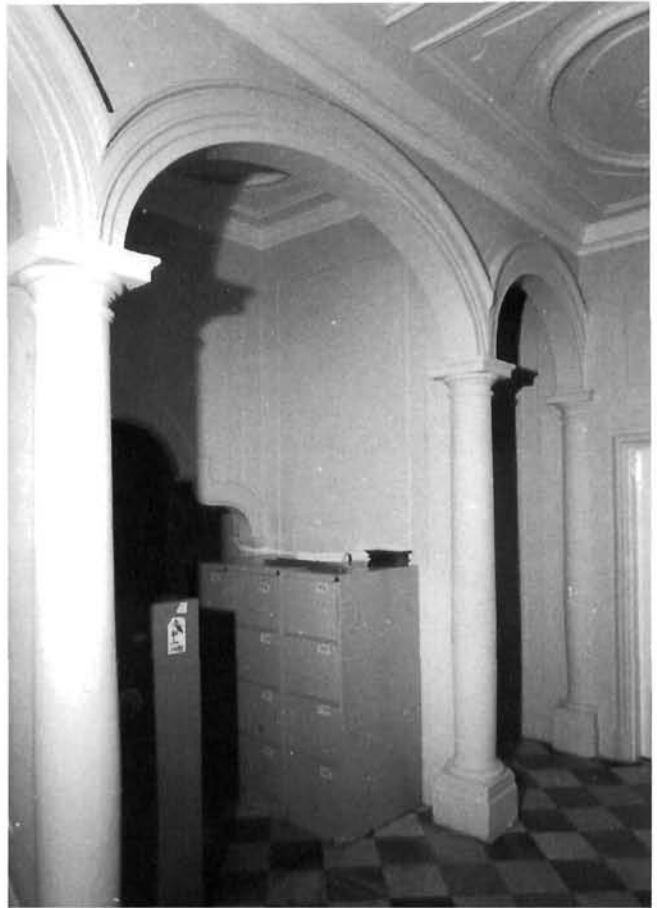
c. Podest u prvom katu

c. Landing on first floor

tovima, ono se različito orijentiranim lukovima na toskanskim stupovima, polustupovima i pilastrima rastvara prema okolnom prostoru.¹⁵ Štoviše, na prvom katu, stupovi i lukovi ne omeđuju samo stubišne krakove, nego i središnji prostor predsoblja uz njih, koji se opet s tri luka otvara prema uskom prostoru samog podesta.¹⁶ Simetrični raspored lukova postavljenih u dva reda, s bočnim polukružnim i središnjim širim lukovima – onim uz podest segmentnim, a onim uz stubišni krak razvedenog obrisa – izražava tipičnu baroknu težnju sceničnosti, dok se u obradi stupova i lukova očituju već i odrazi klasicizma. Takva osebujna prostorna raščlamba zaočružena je adekvatnom obradom zidova i stropova, s poljima ukrašenim štukaturama (s geometrijskim motivima).

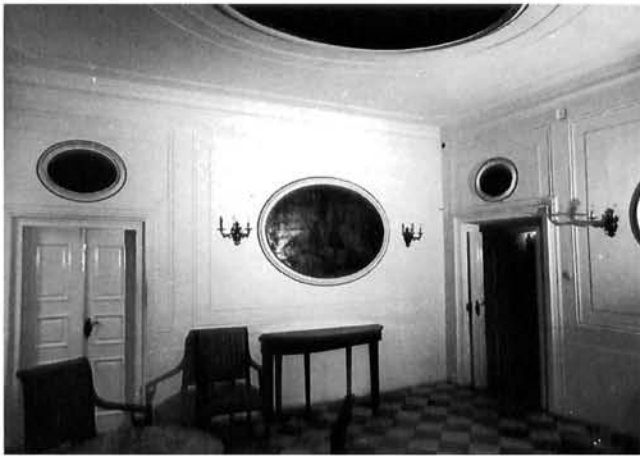
Od Sigurate 1 - palača festivala, salon sa zidnim slikama u prvom katu prije požara (foto: K. Tadić)

Od Sigurate 1 - Festival palace, drawing room with wall paintings (first floor) before total destruction by fire (photo K. Tadić)

dovi glavnog salona raščlanjeni su ukkladama (s plitkim profilacijama), a zrcalni stropovi u svim dvoranama bili su obrubljeni profiliranim vijencima i ukrašeni štukaturama, posebno bogatim u dvije pročelne dvorane (s motivima ovala, zvijezda, voluta i biljne dekoracije). U glavnom salonu, na zidovima i stropu oblikovani su ovalni medaljoni, s profiliranim štuko-okvirima, što sadrže barokno-klasicističke zidne slike s alegorijskim prikazima, a prikazi s istom tematikom ukrašavali su i parapete u većini dvorana, te južni zid predvorja u prizemlju. Sve navedene profilacije, kao i stupovi u stubištu bili su mramorizirani i posrebreni, a zidne je površine oživljavao oslik.¹⁸ Od nekadašnje unutrašnje opreme valja još spomenuti i efektno popločenje podova u dvoranama i predsoblju prvog kata, s kvadratnim sivim i bijelim kamenim pločama, te drvene vratnice s dekorativnim željeznim okovima.¹⁹

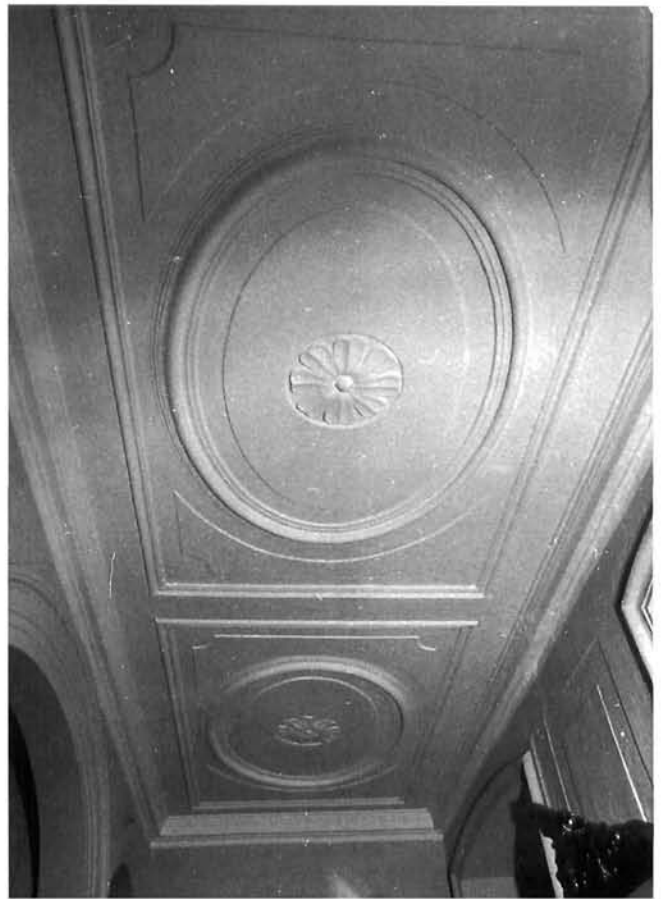
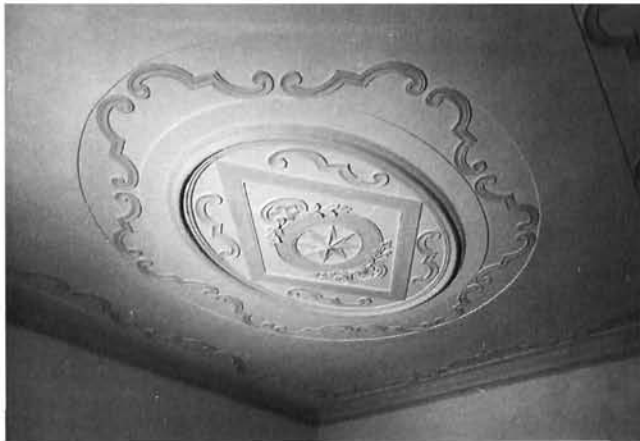
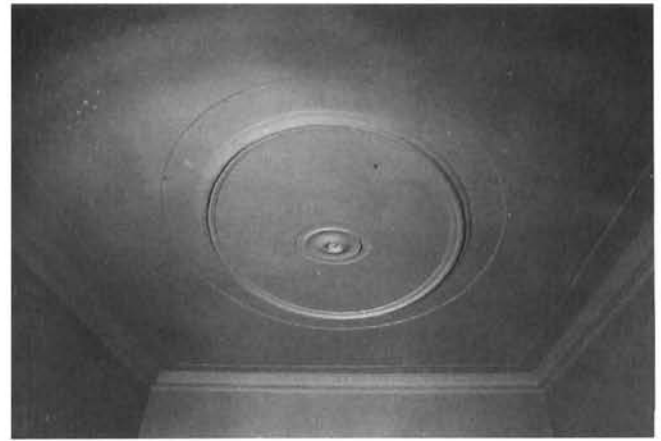
Od Sigurate 1 - palača festivala, stuko dekoracije stropova u prvom katu prije potpunog uništenja u požaru (foto: K. Tadić)
Od Sigurate 1 - Festival palace, stucco ornaments on ceiling (first floor) before total destruction by fire (photo K. Tadić)

a. Zapadna pročelna dvorana
a. Hall facing west

b. Predsoblje
b. Anteroom

c. Istočna začelna prostorija
c. Hall facing east

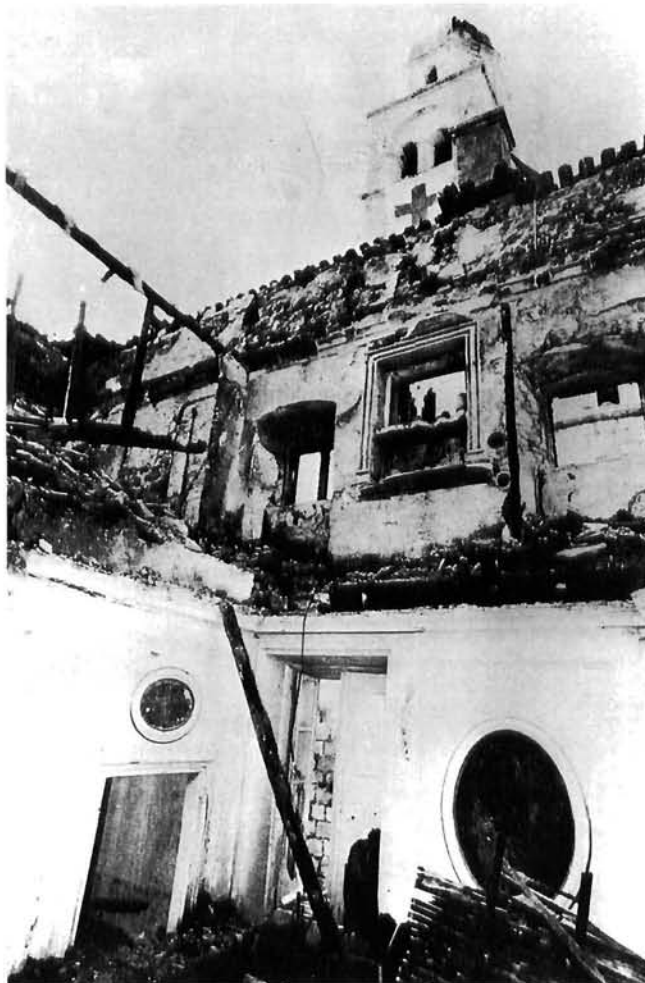
Od Sigurate 1 - palača festivala, interijer nakon ratne destrukcije (foto: M. Mojaš)
 Od Sigurate 1 - Festival palace, interior after war destruction (photo M. Mojaš)

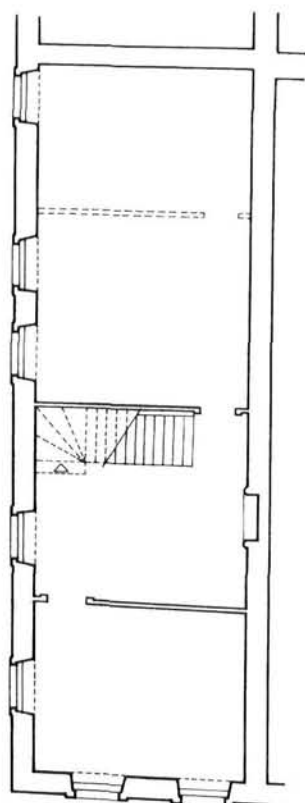
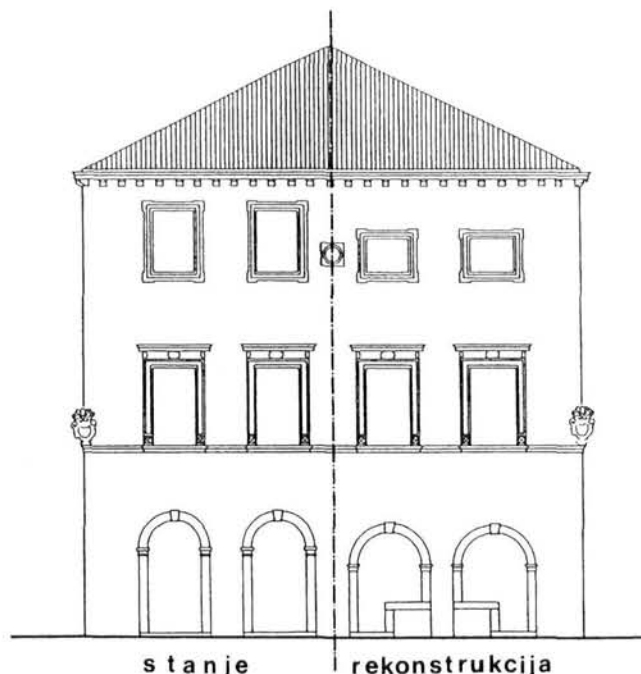
Od Sigurate 2 - palača Classi (arhitektonska obrada: I. Valjato-Vrus)
 Od Sigurate 2 - Classi palace (architectural intervention I. Valjato-Vrus)

- a. Tlocrt prvog kata, djelomična rekonstrukcija barokne faze
 a. Plan of first floor, partial reconstruction of Baroque phase
 b. Južno pročelje
 b. South facade

Izvorna prostorna organizacija izgorjeloga zapadnog dijela dvojne palače pripadala je tradicionalnom dubrovačkom tipu sa stubištem organizacijski vezanim uz dvoranu-podest, pokazujući ujedno i neke posebnosti, proistekle iz položaja na Placi, kao što je npr. oblikovanje dućana s otvorima na glavnom južnom pročelju, te smještaj ulaznog portala na bočnoj fasadi. Kroz portal se pristupa u razmjerno malo,

Bočne, međusobno jednako oblikovane, ulazne fasade rastvorene su različito razmaknutim prozorima (izvorno po pet prozorskih osi na svakoj strani), koji odaju unutrašnji raspored prostorija. U prizemlju se nalaze po dva portala (onaj glavni nešto većeg formata) i manji kvadratični prozori između njih,

a na katovima prozori jednakog formata kao i na pročelju. Obrada njihovih kamenih okvira jednostavnijeg je tipa, s profilacijom oblog *stapa* uz rub, te s profiliranim klupčicama i vijencima.²⁹

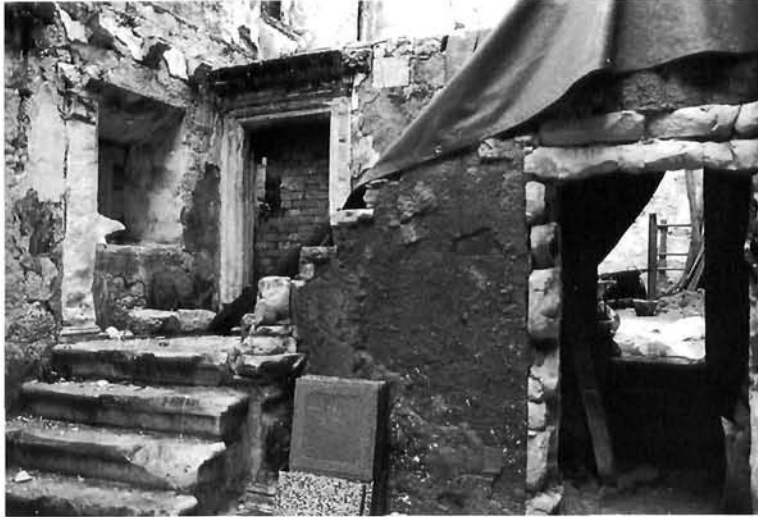
Od Sigurate 2 - palača Classi, predvorje nakon ratne destrukcije (foto: K. Horvat-Levaj)

Od Sigurate 2 - Classi palace, entrance hall after war damage (photo K. Horvat-Levaj)

Reprezentativni karakter tome interijeru davala je tek barokna kamena arhitektonska plastika. Tako je početak stubišta bio akcentiran dvama profiliranim segmentnim lukovima na toskanskim polustupovima, od kojih jedan omogućuje pristup na prvi međupodest, a drugi pogled na stubišni krak. Na spomenutom međupodestu (na spoju predvorja s magazinom), nadalje na zidu ispod stubišta u predvorju, kao i između središnje dvorane i bočnih prostorija na prvom katu, nalazili su se kameni portali, sastavljeni od baza s *dijamantnim vrhovima*, plastično profiliranih dovratnika, frizova (u prizemlju sa skošenim bridovima, a na katu s uklesanim ovalima i pravokutnicima) te profiliranih vijenaca. U dvorani-podestu prvog kata sačuvano je i kameno pilo, profilirano

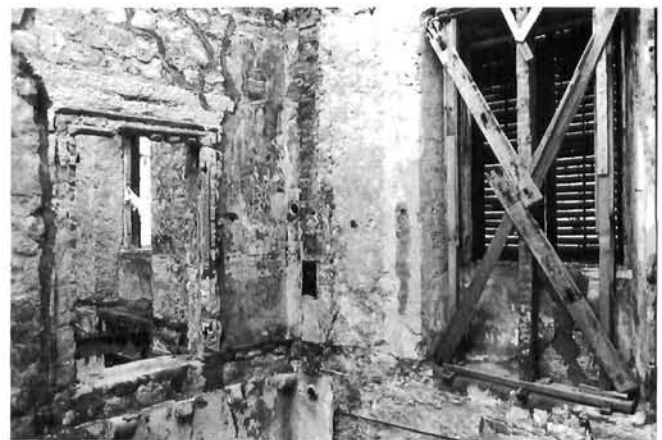
Od puča 16, nekadašnja dvorana-podest u prvom katu nakon ratne destrukcije (foto: K. Horvat-Levaj)

Od puča 16, former hall on first floor after war destruction (photo K. Horvat-Levaj)

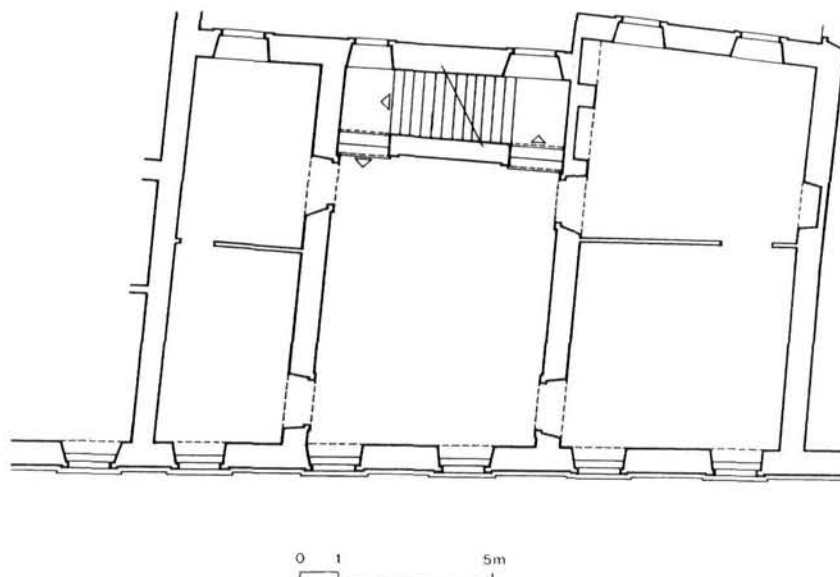
Od puča 11 (arhitektonska obrada: I. Valjato-Vrus)
 Od puča 11 (architectural intervention I. Valjato-Vrus)

- a. Tlocrt prvog kata, rekonstrukcija barokne faze
 a. Plan of first floor, reconstruction of Baroque phase
- b. Sjeverno pročelje
 b. North facade

Palača je u svoju organizaciju uključila tri starije čestice različite veličine,³⁹ što određuju tlocrtni raspored, u osnovi jednak na svim etažama: u sredini je bilo prostrano predvorje s pročelnim portalom u prizemlju, odnosno glavna dvorana na katovima, a bočno su se sa svake strane nalazile po dvije manje prostorije. Takva, u dubrovačkoj arhitekturi još od gotike primjenjivana shema (*quattro stanze un salon*)⁴⁰ pravilna je tu samo po navedenoj dispoziciji prostorija, ali ne i po njihovim dimenzijama, određenim obrisima već spomenutih čestica. Jednokrako kameno stubište formirano je uza začelni zid predvorja i središnje dvorane na katovima, rastvarajući se prema njima lučnim portalima, scenično postavljenim na početku i kraju svakog uspona između etaža. Bočne prostorije komunicirale su sa središnjim predvorjem i dvoranama pravokutnim kamenim portalima.⁴¹

Pročelje palače odlikuje se simetričnom raščlambom, koje su glavni nosioci pet prozorskih osi, te profilirani kameni vijenci.⁴³ Posebni sklad takve kompozicije ostvaren je naglašavanjem središnje osi glavnim portalom u prizemlju i *francuskim* prozorom na prvom katu, kao i osebujnim ritmom trodijelnih otvora sa svake strane središnjeg portala, ostvarenog manjim ulazima s blisko primaknutim, vodoravno izduženim prozorima.⁴⁴ Linearно profilirani i bosirani kameni okviri svih pročelnih otvora pripadaju načinu obrade plastike karakterističnom za nekoliko najreprezentativnijih dubrovačkih palača iz prve polovice i sredine 18. stoljeća (inspiriranom inovacijama uvedenim poslije potresa na dubrovačkoj javnoj profanoj i sakralnoj arhitekturi).⁴⁵

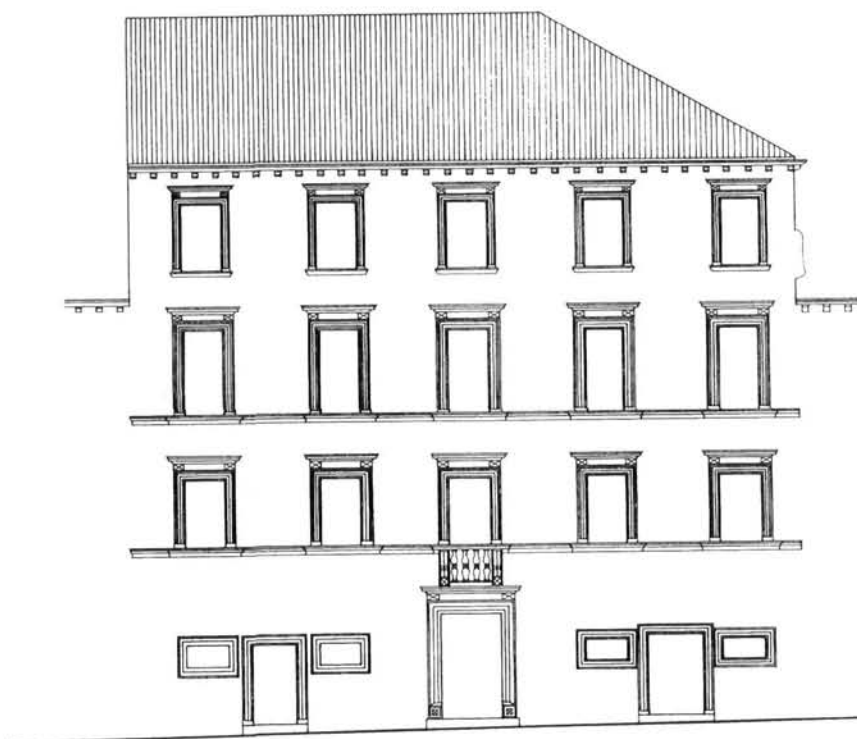
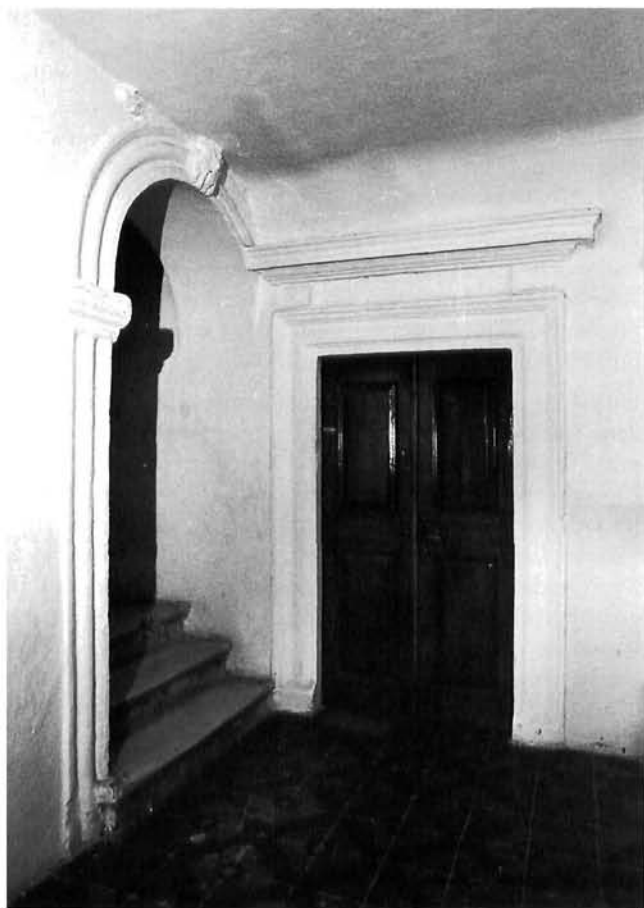
Od puča 11, kameni i štuko-portali u dvorani-podestu prvog kata prije požara (foto: K. Tadić)

Od puča 11, stone and stucco portals in the first floor hall before the fire (photo K. Tadić)

Obrada arhitektonske plastike ujednačena je u etažama, te se najreprezentativniji, drugi kat – *piano nobile* – isticao prvenstveno nešto većom visinom prostora. Prethodno spomenuti kameni portali stepenasto su profilirani i bosirani, s trabeacijom sastavljenom od arhitrava s *dijamantnim vrhovima* i profiliranog vijenca te, pokazujući oblikovnu podudarnost s pročelnim otvorima, očito potječu iz izvorne faze izgradnje barokne palače. Lučni pak portali stubišta, plastičnih profilacija izvedenih u štuku, s naglašenim kapitelnim zonama i dekorativnim protomima, oblikovani su vjerojatno kasnije, ali svakako još u tijeku 18. stoljeća.

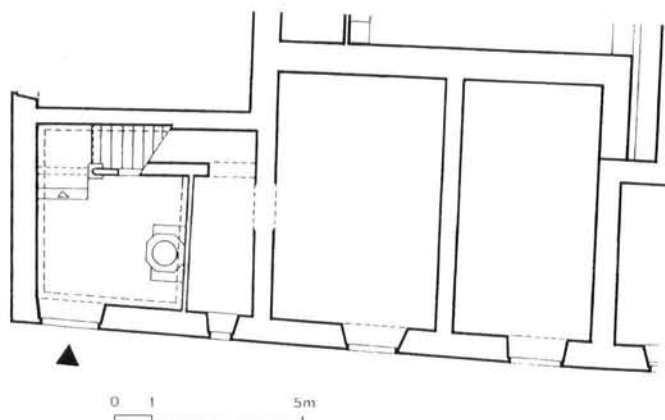
Pracatova 6 - palača Sorkočević, tlocrt prizemlja, djelomična rekonstrukcija druge barokne faze (arhitektonska obrada: I. Valjato-Vrus)

Pracatova 6 - Sorkočević palace, plan of ground floor, partial reconstruction of second Baroque phase (architectural intervention I. Valjato-Vrus)

U tlocrtu prizemlja prepoznaju se obrisi triju starijih čestica, od kojih je unutar najmanje, ugaone, formirano reprezentativno predvorje,⁴⁷ s ulazom na pročelju i stubištem uza začelje.⁴⁸ Jednokrako kameno stubište uspinjalo se do dvorane-podesta na katu, smještene prvotno možda iznad predvorja, a kasnije formirane u sredini palače i smanjenjem formata svedene na funkciju predsoblja, okruženog s više manjih prostorija.⁴⁹

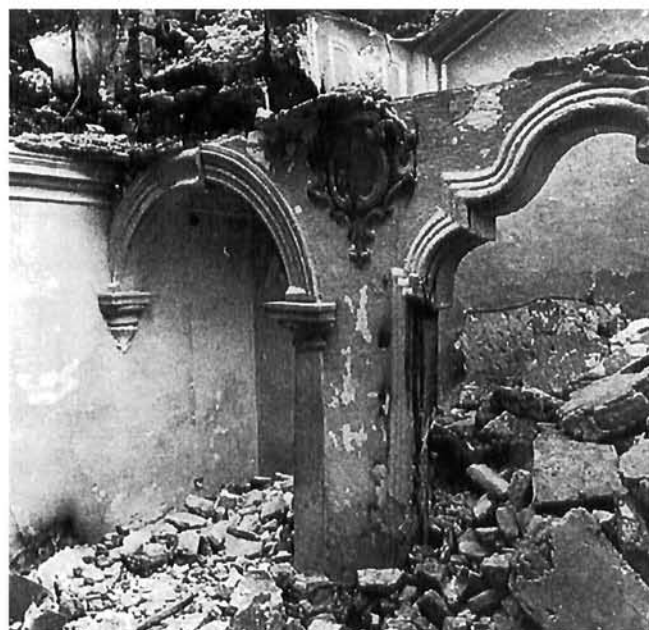
Pracatova 6 - palača Sorkočević, predvorje u prizemlju nakon ratne destrukcije (foto M. Mojaš)

Pracatova 6 - Sorkočević palace, entrance hall on ground floor after war destruction (photo M. Mojaš)

Ulazni i stubišni prostor odlikovali su se bogatom kasnobaroknom opremom, a različite vrste materijala – kamen i štuko – od kojih je ona izvedena, upućuju na mogućnost dviju baroknih faza unutrašnjeg uređenja. Ulaz u stubište, smješten u dnu predvorja, bio je uokviren kamenim toskanskim polustupom i profiliranim lukom,⁵⁰ a do njega je širi otvor, lomljenoga konveksno-konkavnog nadvoja, s profiliranim okvirom izvedenim u štuku (i ukrašenim rokoko vegetabilnim ornamentima), koji je u skladu s baroknom sklonosti sceničnim efektima omogućavao pogled na stubišni uspon. Između oba otvora oblikovan je također u štuku grb Sorkočevića, obrubljen

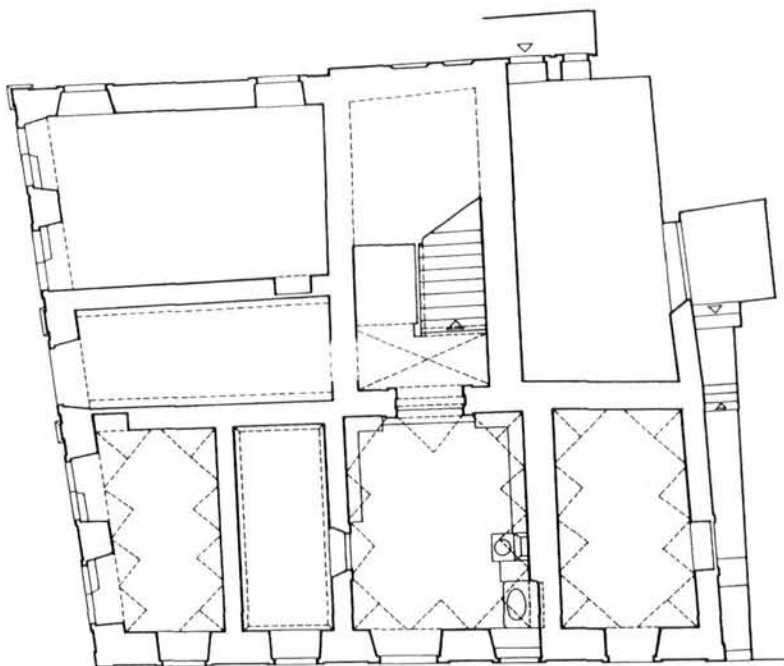
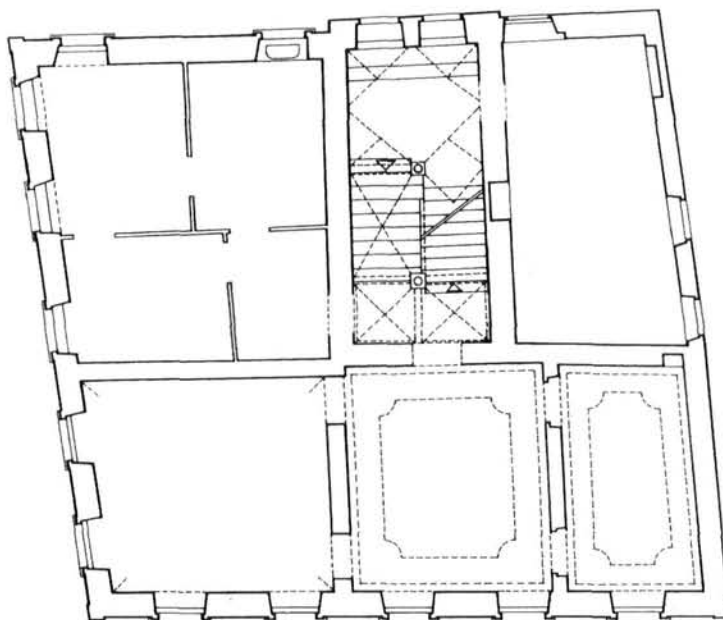
Široka ulica 5, Od puča 17 - palača Trifoni-Đorđić (arhitektonska obrada: I. Valjato-Vrus)

- Tlocrt prizemlja, djelomična rekonstrukcija barokne faze
a. Plan of ground floor, partial reconstruction of Baroque phase
- Tlocrt prvog kata, djelomična rekonstrukcija barokne faze
b. Plan of first floor, partial reconstruction of Baroque phase

Nekadašnja dva dijela (odnosno stambene jedinice) barokne palače međusobno se razlikuju i površinom i visinom: tlocrtno manji sjeveroistočni kvadratični dio (Od puča 17), formiran na mjestu samo jedne srednjovjekovne čestice i nekadašnjeg prilaza uz nju, trokatne je visine, dok veći, ali niži dvokatni jugozapadni dio (Široka ulica 5) zaprema čak šest starijih čestica unutar »L« obrisa, oblikujući zajedno s prethodno spomenutim manjim dijelom kvadratični obris cjelokupne palače.⁶¹ Oba stambena dijela bila su obuhvaćena jedinstvenim vanjskim plaštem palače, ali ih je u unutrašnjosti cijelom visinom odvajao debeli granični zid. Svaka jedinica imala je vlastiti ulaz na odgovarajućem sjevernom ili zapadnom pročelju, a prvotno su po svemu sudeći bile opremljene i zasebnim vertikalnim komunikacijama. No razine podova međusobno su im ujednačene, te

Osnovno obilježje unutrašnjosti toga kompleksa daje *osovinska koncepcija* prostora s pročelnim nadsvođenim predvorjem i začelnim dvokrakim stubištem⁶³ koji, iako formirani unutar obrisa starijih čestica, svojom postavom u sredini palače, cijelom njezinom dubinom, od zapadnog pročelja (s ulazom u predvorje) do istočnog začelja (s prozorima stubišta), kao i međusobnom oblikovnom ujednačenošću i povezanošću, znače afirmaciju nekih novih načela barokne prostorne organizacije. Istodobno, takvo je rješenje vertikalne komunikacije izvedeno u funkciji povezivanja različitih stambenih dijelova jer, nadovezano na predvorje jugozapadnog dijela palače, stubište je položeno tako da omogućuje pristup i u njezin sjeveroistočni dio (koji se cijelom dužinom proteže uz sjevernu bočnu stranu stubišta).

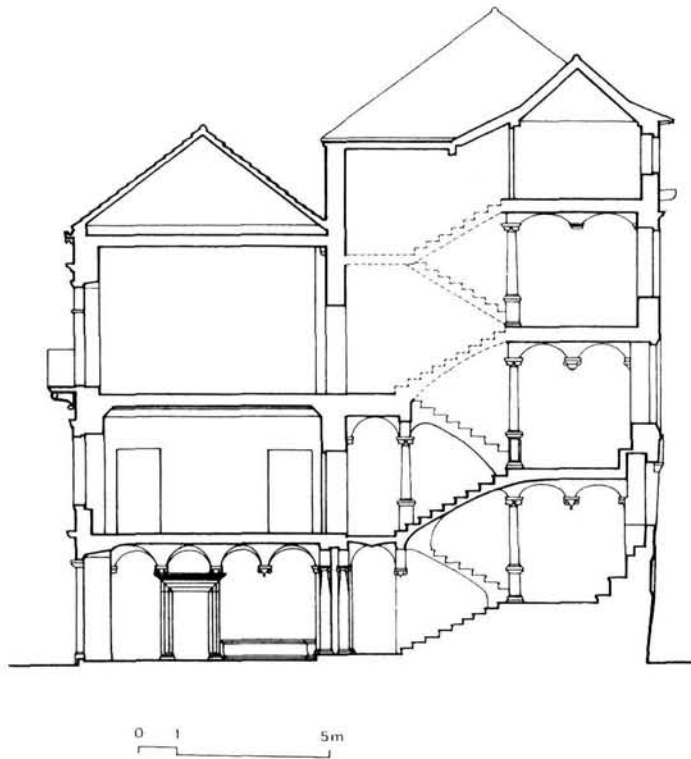
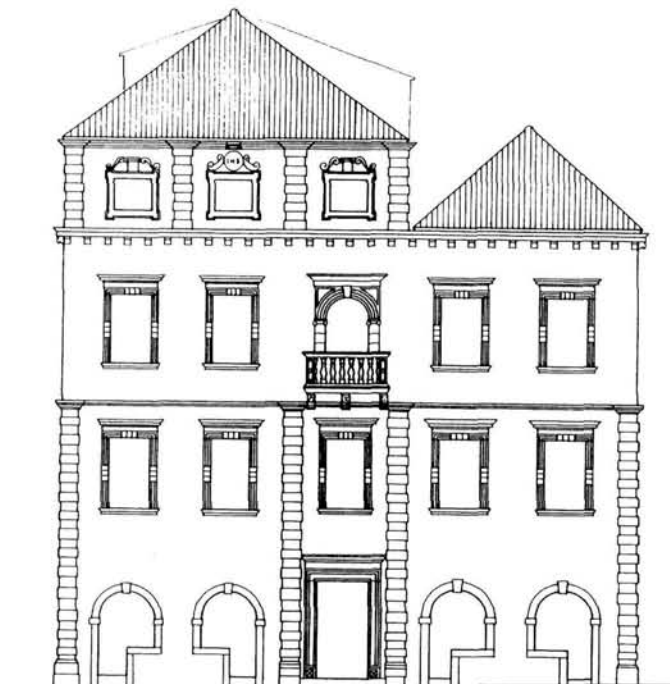
Široka ulica 5, Od puča 17 - palača Trifoni-Đorđić (arhitektonska obrada: I. Valjato-Vrus)

c. Presjek, djelomična rekonstrukcija barokne faze
c. Section, partial reconstruction of Baroque phase

d. Sjeverno pročelje
d. North facade

Za razliku od naknadno pregrađivanoga unutrašnjeg prostora, na vanjštini palače, posebno njezinim reprezentativnim uličnim pročeljima – sjevernom i zapadnom – barokni je izgled sačuvan u gotovo intaktnom obliku.⁶⁷ Oba ulična pročelja simetrično su raščlanjena ujednačenim arhitektonskim elementima. Njihovi su otvori povezani u pet vertikalnih osi, a ugaonim pilastrima i razdijelnim vijencima prizemlje i prvi kat definirani su kao čvrsta baza svečanoga drugog kata, rastvorenog balkonima u središnjoj osi svakog pročelja. Činjenica da su palaču podigla dva vlasnika ostavila je traga u oblikovanju dvaju, također središnje postavljenih ulaznih portala (od kojih je polje sjevernoga također uokvireno pilastrima), kao i u ekscentričnoj impostaciji trećeg kata samo nad jednim dijelom sa tri prozorska polja, također raščlanjena pilastrima, što inače kompaktnom volumenu daje asimetričan akcent.⁶⁸

Oblikovni repertoar arhitektonske plastike pročelja odlikuje se kvalitetom i raznolikošću. Naime, uz primjenu standardnih linearnih profilacija u raščlambi ulaznih portala i malih prozora prizemlja i trećeg kata, okviri visokih prozora prvog i drugog kata profilirani su plastičnim oblim *štapovima* prekinutim blokovima stilizirane rustike. Motiv je to uveden u Dubrovnik početkom 18. stoljeća radom venecijanskog kipara i graditelja Marina Gropellija.⁶⁹ Stilizirana rustika javlja se i u obradi pročelnih pilastara, s izmjeničnim većim i manjim blokovima, no njihovo oblikovanje asocira na neka druga ishodišta (zgrada bratovštine Rosario iz prve polovice 17. stoljeća). Posebnu pažnju obrađeni su balkoni drugog kata. Njihovi lučni otvori raščlanjeni su također *rustičnim* blokovima i (poput plastike interijera) jonskim kapitelima. Kamene balkonske konzole ukrašene su fino klesanim figurativnim i vegetabilnim motivima, a ograda se sastoji od kamenih kruškolikih balustara (sjeverno).⁷⁰ Stanovitu osebnost pokazuje i oblikovanje akroterija nad prozorima trećeg kata s volutama koje omeđuju krug s *IHS* (u sredini) te jonske kapitule (iznad svakog bočnog prozora).⁷¹

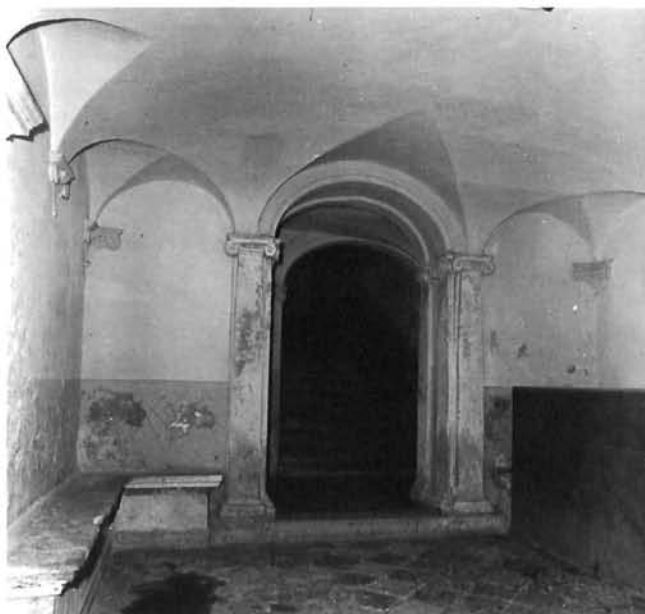
Široka ulica 5, Od puča 17 - palača Trifoni-Đorđić, predvorje u prizemlju (foto: K. Tadić)

Široka ulica 5, Od puča 17 – Trifoni-Đorđić palace, entrance hall on ground floor (photo K. Tadić)

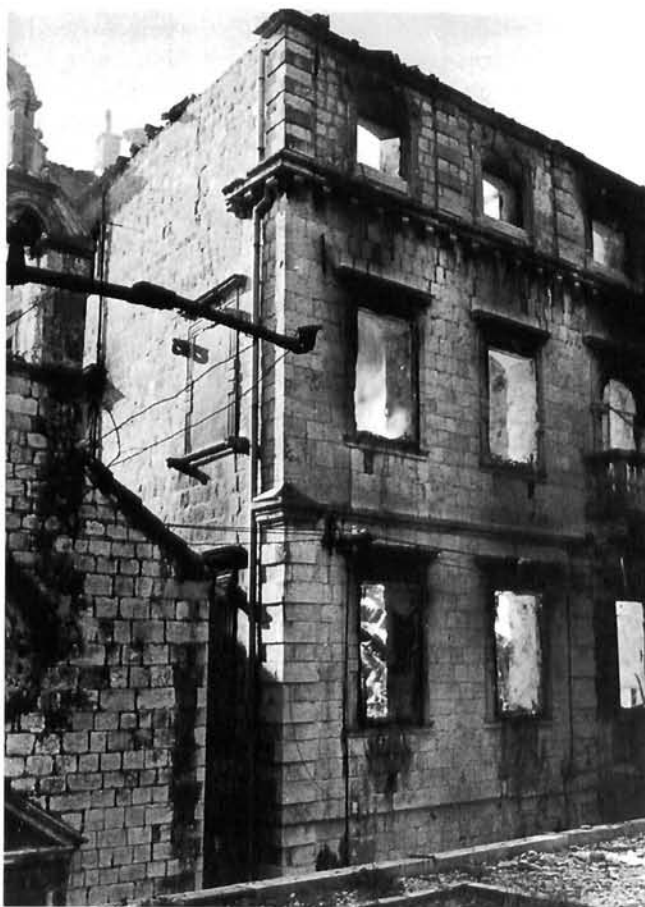
Široka ulica 5, Od puča 17 – palača Trifoni-Đorđić, požar 6. prosinca 1991. (foto: M. Kerner)

Široka ulica 5, Od puča 17, Trifoni-Đorđić palace, on fire December 6 1991 (photo M. Kerner)

Požar u prosincu 1991. godine potpuno je uništio međukatne konstrukcije i pregradne zidove trokatne sjeveroistočne jedinice palače, od koje je ostala samo fasada s oštećenom kamenom plastikom.
