Marija Stagličić

Institut za povijest umjetnosti, Zagreb

Barokna obnova sakralne arhitekture na otoku Ugljanu

Izvorni znanstveni rad – Original scientific paper
predan 20. 12. 1994.

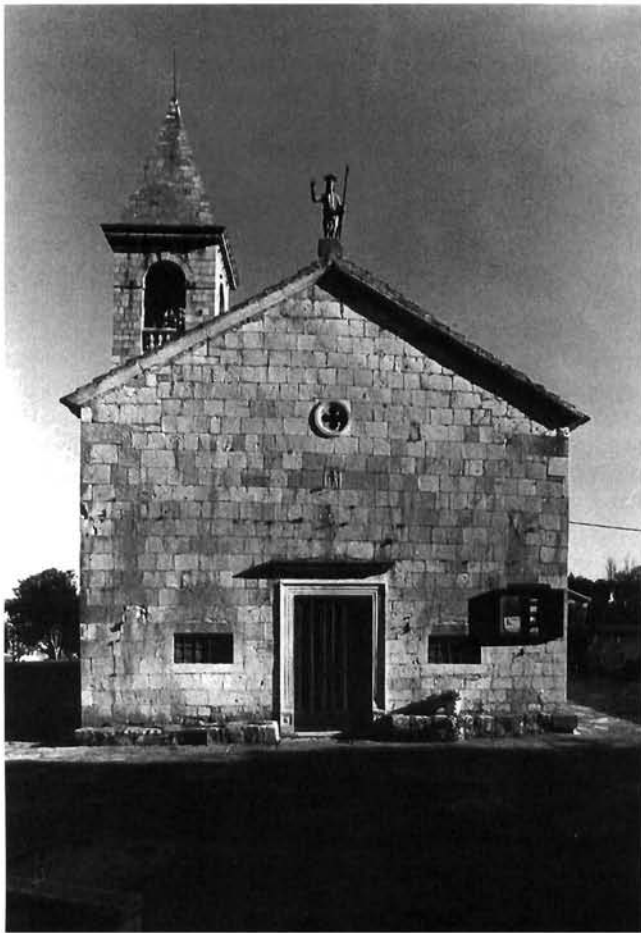
Crkva Sv. Pavla u Kukljici, 1666. g.; pročelje (foto: M. Stagličić)
St. Paul's Church in Kukljica, 1666; facade (photo: M. Stagličić)

Pročelje je okrenuto sjeverozapadu i također je klesano u pravilnim slojevima kamenih blokova. Isti način zidanja ponavlja se i na zvoniku, na kojem ima naizmjenično razbacanih tamnijih i svjetlijih kamena. Portal je barokni, ali raspored otvora, pa i korištenje male četverolisne rozete odiše tradicionalnom arhitekturom. Ispod spomenute rozete nalazi se mali rustični reljef Sv. Pavla. Ta tradicionalnost u baroknoj sakralnoj arhitekturi regije već je uočena, posebice u arhitekturi srednjodalmatinskih otoka (Hvar, Brač), odnosno tamo gdje su barokne crkve podizali ili pregrađivali domaći kamenoklesari.⁷ Takav je primjer i ova skromna ali zanimljiva crkva Sv. Pavla iz druge polovice 17. stoljeća. Posebno je zanimljiv mali rustični reljef patrona crkve i kvadrilobna rozeta nad njim. Iako je privrženost tradiciji mogla uvjetovati izradu tih dvaju ukrasnih elemenata u vrijeme barokne pregradnje crkve, u ovom primjeru prije bi se moglo reći da je riječ o spolijima iz onog ranijeg, srednjovjekovnoga razdoblja oblikovanja kukljičke župne crkve. Budući da je crkva posvećena Obraćanju Sv. Pavla, na vrhu zabata postavljen je lik Krista koji blagoslivlja, pa se ta skulptura i spomenuti reljef mogu povezati upravo uz ikonografsku temu Obraćanja, i time objasniti razlog postavljanja malog Pavlova reljefnog lika nad ulazom u crkvu.

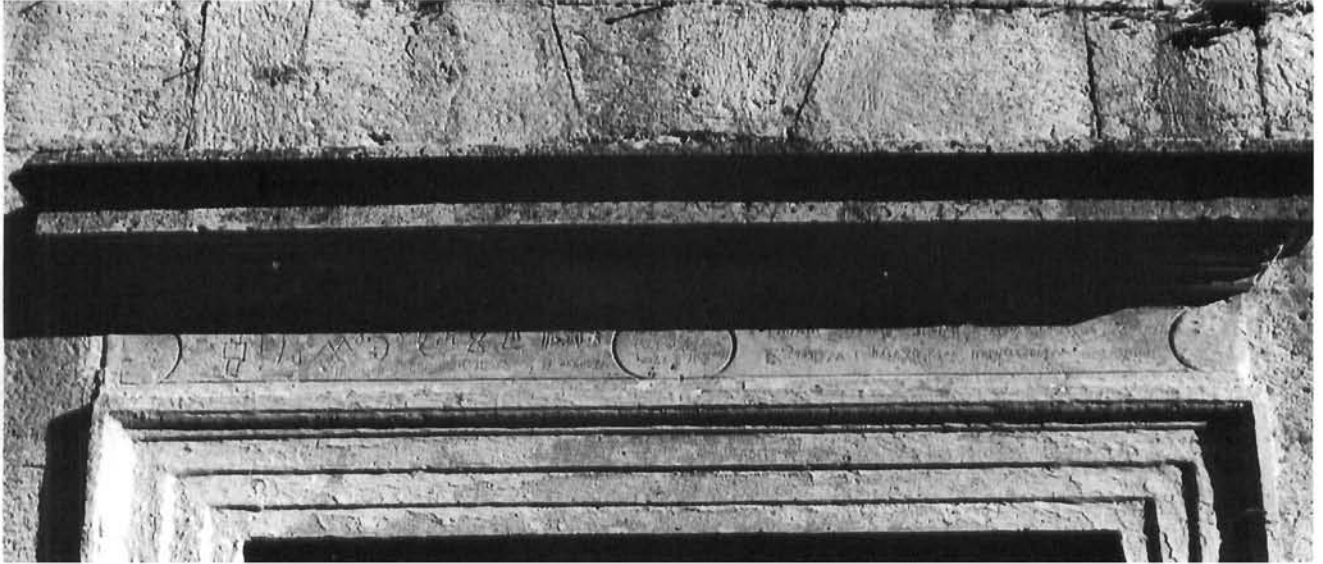
Glagoljski natpis nad portalom crkve Sv. Pavla u Kukljici s imenom majstora u ovalu (foto: M. Stagličić)

Glagolitic Inscription above the Portal of St. Paul's Church in Kukljica with the artist's name inscribed in the oval (photo: M. Stagličić)

Na pročelju posebnu pažnju privlači portal, koji je jedini čisto baroknih oblika. Tipična barokna profilacija ispuštenih okvira teče nadvratnikom i dovratnicima i završava se u uobičajenim postoljima s biljnim ukrasom. Između bogato profiliranog i izbočenog nadvratničkog vijenca i vrata teče arhitrav s glagoljskim tekstom koji spominje izgradnju crkve. Arhitrav je na uglovima ukrašen poluovalima izrovašene površine, a u sredini je već spomenuti ovalni dio s potpisom graditelja crkve.

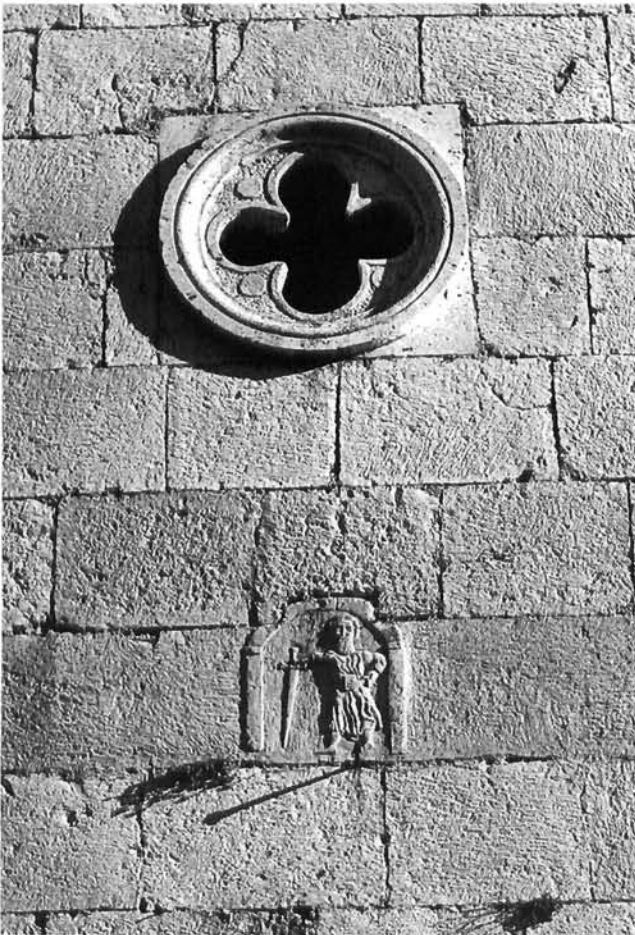
Crkva Sv. Pavla u Kukljici, detalj rozete i reljefa Sv. Pavla na pročelju (foto: M. Stagličić)

St. Paul's Church in Kukljica; detail of rosette and relief of St. Paul on facade (photo: M. Stagličić)

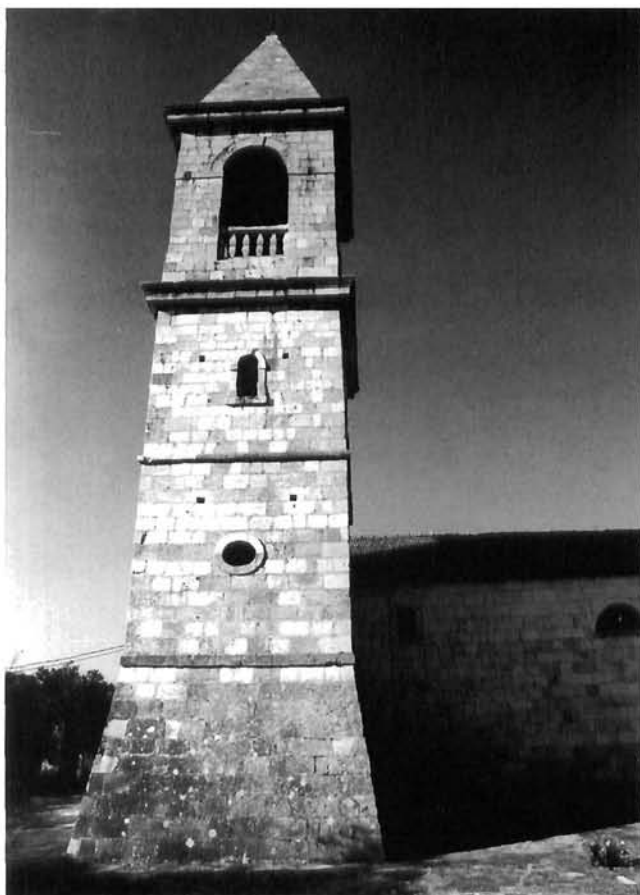
Pogled na zvonik crkve Sv. Pavla u Kukljici, podignut oko 1741. g. (foto: M. Stagličić)

View of the Steeple of St. Paul's Church in Kukljica, built about 1741 (photo: M. Stagličić)

Zvonik nije podignut istovremeno kad i crkva, već osamdesetak godina kasnije. Prema dokumentu iz Povijesnog arhiva u Zadru, zvonik je građen već 1741. godine, a majstor je bio Lovre Tezo.⁸ Taj majstor razlikuje se od graditelja crkve složenijim nacrtom i bogatijom arhitektonskom plastikom, premda ne odskaače među jednostavnim, piramidalno završenim baroknim zvoncima iz 18. stoljeća u Dalmaciji. Ipak, savršeno uklapanje uz ranije podignutu crkvu i njezinu apsidu govori o majstoru koji je u okviru skromnih sredstava uspio postići sklad i ravnotežu.

Zvonik je smješten sa sjeverne strane i diže se nad zakošenom škarpom na kojoj je vrlo mali pravokutni prozorčić s istočne strane. Nad škarpom se dižu tri kata odijeljena vijencima. Vijenac nad škarpom pravokutne je profilacije, nad prvim katom valjkastog je presjeka, a nad drugim i trećim katom to je vijenac klasične profilacije nad kojim se na kraju diže kamena piramida.⁹ Pristup unutrašnjosti zvonika izvana je moguć kroz mala vrata postavljena na zapadnoj kosini škarpe, ili kroz unutarnja vrata na sjevernom zidu sakristije. Prvi kat zvonika ima ovalne otvore glatke kamene profilacije. Oni se javljaju na trima stranama, a nedostaje otvor nad apsidom-sakristijom. Na drugom katu otvaraju se uski, polukružno završeni prozorčići jednostavne, ali tipično barokne profilacije, sa zaglavnim kamenom u sredini

luka. S istočne strane taj monoforni prozorčić kasnije je zazidan, i tu je postavljeno lice sata sa strojem ure ponavljače koja otkucava četvrti. Treći kat zvonika rastvara se u velikim monofornim otvorima, ogradice kojih imaju po šest baroknih kruškolikih balustera, u tjemenu je zaglavni kamen, a ukrasni plitki vijenac teče od otvora do otvora u visini baze lukova.

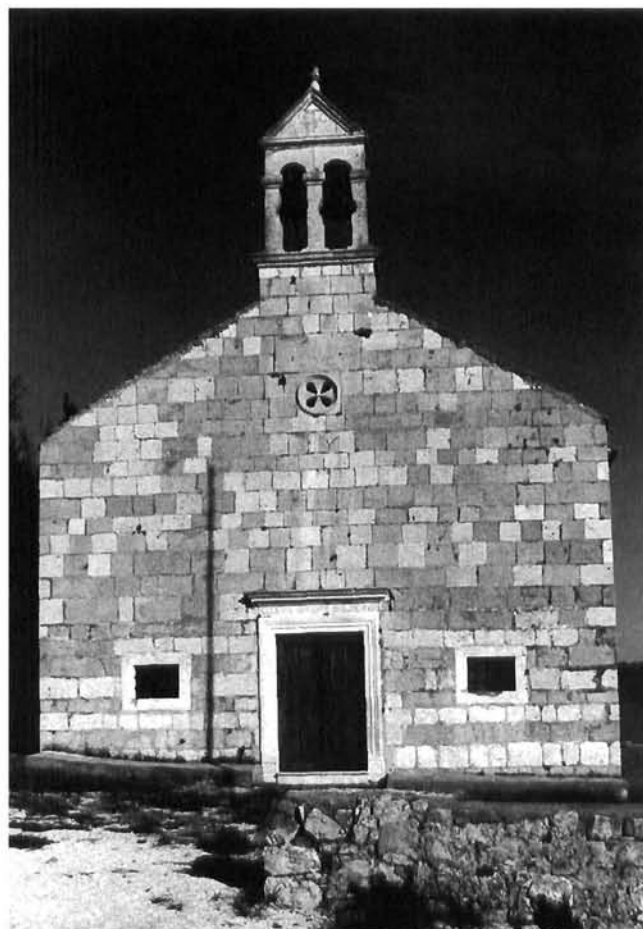
Crkva Gospe Snježne u uvali Ždrelac, druga polovica 17. st.; pročelje (foto: M. Stagličić)

Church of Our Lady of the Snow in Ždrelac; second half of 17th c; facade (photo: M. Stagličić)

U tlocrtu Gospe Snježne ponavlja se raspored kukljičke župne crkve, odnosno već opisani tip barokne jednobrodne crkve s pravokutnom apsidom. Građena je fino klesanim kamenom, što je izravno vezuje za majstora Senestrina, budući da ostale otočke

crkve nisu rađene od klesanaca i žbukane su, odnosno nekima su samo pročelja u klesanome kamenu. U stilu toga majstora rađeni su i polukružni prozori na licima crkve. Na svakoj strani nalaze se po dva, imaju glatku kamenu profilaciju s jedva naglašenim zaglavnim kamenom, kao na kukljičkoj crkvi. Jednako je riješeno i pročelje, na kojem se javljaju mali polegnuti bočni prozori i četverolisna rozeta u zabatnom dijelu. Više pažnje posvećeno je portalu čiji su dovratnici klesani u bijelom kamenu i završavaju ukrasnom rozetom. U osi portala smještena je biforna preslica sa dva zvona, klasicizirajući izgled koje navodi na pomisao da je obnovljena u 19. stoljeću.

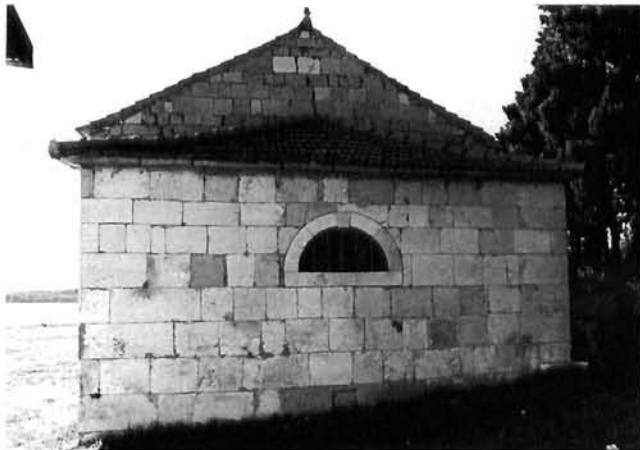
Crkva Gospe Snjezne u uvali Ždrelac; pogled na začelje apsida (foto: M. Stagličić)

Church of Our Lady of the Snow in Ždrelac; back view of the apse (photo: M. Stagličić)

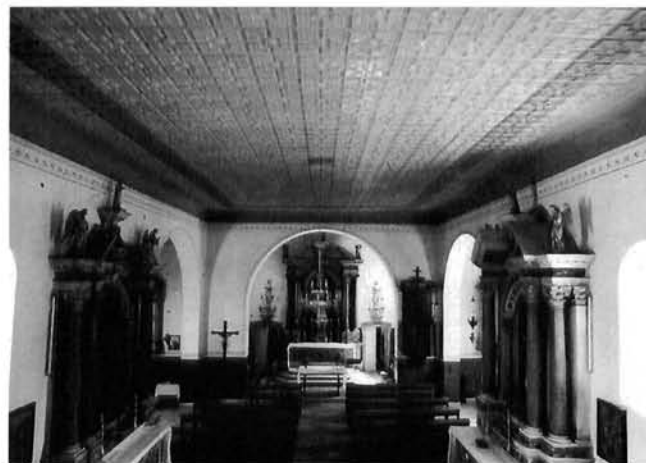
Crkva Sv. Eufemije u Sutomišćici, obnovljena 1889. g.; pogled s pjevališta (foto: M. Stagličić)

Church of St. Euphemia in Sutomišćica, rebuilt in 1889; view from the choir (photo: M. Stagličić)

U unutrašnjosti crkve sačuvano je još baroknih rješenja kao i crkveni inventar. Spoj glavnog broda i barokne apsida-sakristije riješen je na još barokni način sa dva ulaza postavljena sa strana glavnog oltara. Plitki prostor prezbiterija povišen je za jednu stubu u odnosu na brod, a bočni ulazi su funkcionalno povezani s glavnim oltarom. Nad lijevim ulazom naznačena je godina 1705.²⁰ U sakristiji su ormari koji su vjerojatno nastali u to isto vrijeme – početkom 18. stoljeća. Barokno je i pjevalište, koje nose dva drvena stupa, a njegova drvena ograda ima izvijenu crtu, te tako ne presijeca prozore koji su, u vrijeme obnove, u 19. stoljeću, možda bili pomicanji.

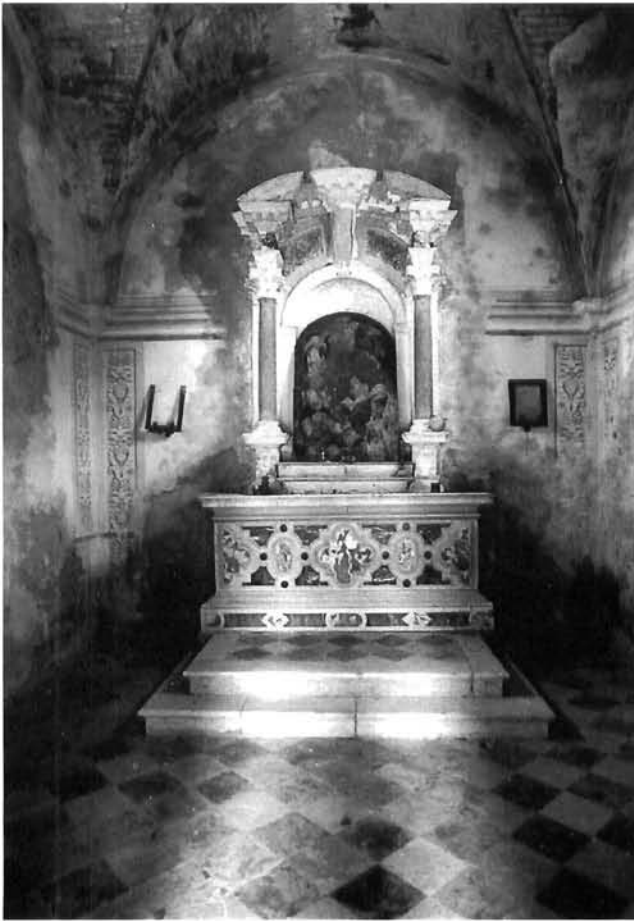
Kapela Gospe Uzašle u sklopu ljetnikovca obitelji Lantana, 1687. g. (foto: M. Stagličić)

Chapel of Our Lady's Assumption in the Villa Lantana complex, 1687; Interior (photo: M. Stagličić)

U unutrašnjosti kapela ima mramorni popločani pod s uzorkom šahovskog polja. Jednostavni barokni oltar podignut je na dvije

stube i uvučen u plitku nišu. Na njemu se sada nalazi slika koju je potpisala grofica Silva Borelli i datirala je danas teško čitljivom godinom, možda 1828. U kapeli se naziru tragovi klasicističkog oslika, a sačuvana je i jedna nadgrobna posvetna ploča s kraja prošloga stoljeća, kojoj nažalost nedostaje središnji ukras.²³ Iz vremena nastanka te kapele još treba spomenuti malu kamenu škropionicu koja je uzidana desno od ulaza.

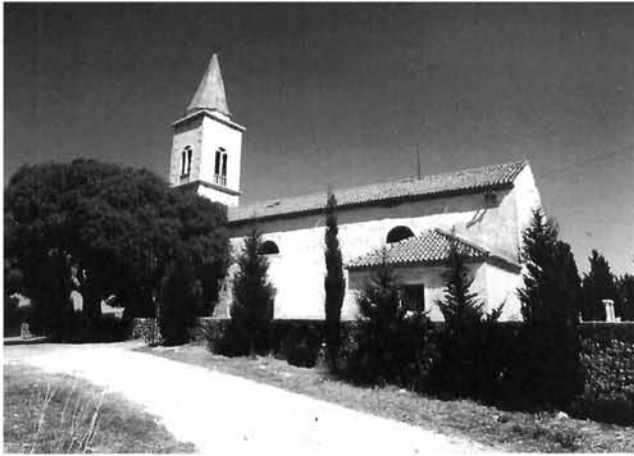
Crkva Uznesenja Blažene Djevice u Ugljanu, početak 18. st.; pogled na južno lice i sakristiju. Zvonik podignut oko 1976. g.
Church of Our Lady's Assumption in Ugljan, beg. 18th c; view of south front and sacristy. Front steeple built in about 1976

strane, kao i zvonik na zapadnoj strani kroz čije se podnožje ulazi u crkvu. Na sjevernom licu nalaze se dva visoko postavljena polukružna prozora uokvirena jednostavnom kamenom profilacijom. Na južnom licu su tri prozora istih odlika, a onaj treći, bliži pročelju, malo je manji i drukčije obrađen s unutarnje strane. Postavljen je malo bliže krovu i lagano nakošen, a jednim dijelom osvjetljuje drveno pjevalište, koje je vrlo slično onome u Kukljici. Pod srednjim prozorom južnoga lica smještena su bočna vrata busolnoga tipa. Ta vrata uokvirena su jednostavnom kamenom profilacijom, a jedini ukras je ravni nadvratnički vijenac. Između vrata i sakristije smještena je recentna betonska klupica (1984. g.), koja i u novom građivu zadržava tradicionalno oblikovanje vanjskoga crkvenog prostora. Zidovi sakristije raščlanjeni su samo jednim jednostavnim kvadratnim prozorom, koji se nalazi na južnom licu te prigradnje. Zidovi crkve i sakristije ožbukani su, a posebno je obrađen zapadni dio koji je opločan kamenom.

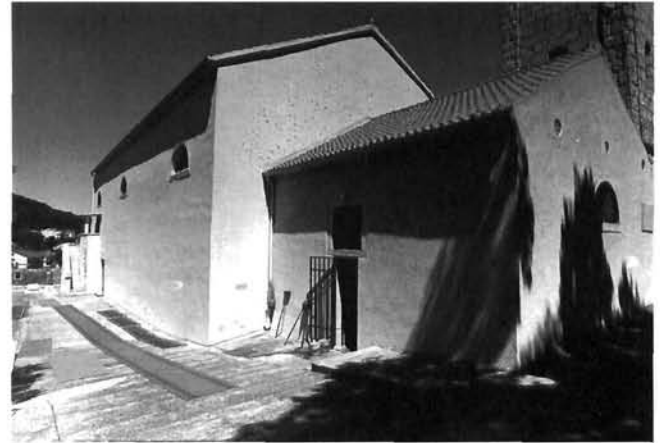
Crkva sv. Lovre u Kalima; izgled južnog lica i sakristije, nastao do 1777. g. (foto: M. Stagličić)
Church of St. Lawrence in Kali; south front and sacristy, built before 1777 (photo: M. Stagličić)

Unutarnji prostor crkve osvjetljuje šest polukružnih prozora, po tri sa svake strane. Postavljeni su visoko, bliže krovu, a bogata kamena profilacija odskače od zbukane površine zidova. Profilacija prozora oblikovana je pomoću užljebina. Tri sjeverna prozora i jedan južni prozor imaju jednako izrađenu i bogatiju profilaciju nego dva preostala prozora na južnom licu crkve.

Sjeverna i južna vrata jednostavnije su obrade, a njihovi kameni dovratnici i nadvratnik jednostavno su i glatko klesani. Južna vrata su manja i starija. Za ta vrata su vjerojatno iskorišteni prag i dovratnici s nekih vrata iz ranije crkve, a samo nadvratnik i završni vijenac načinjeni su početkom 18. stoljeća, možda upravo 1711. godine, kako je uklesano na nadvratniku.

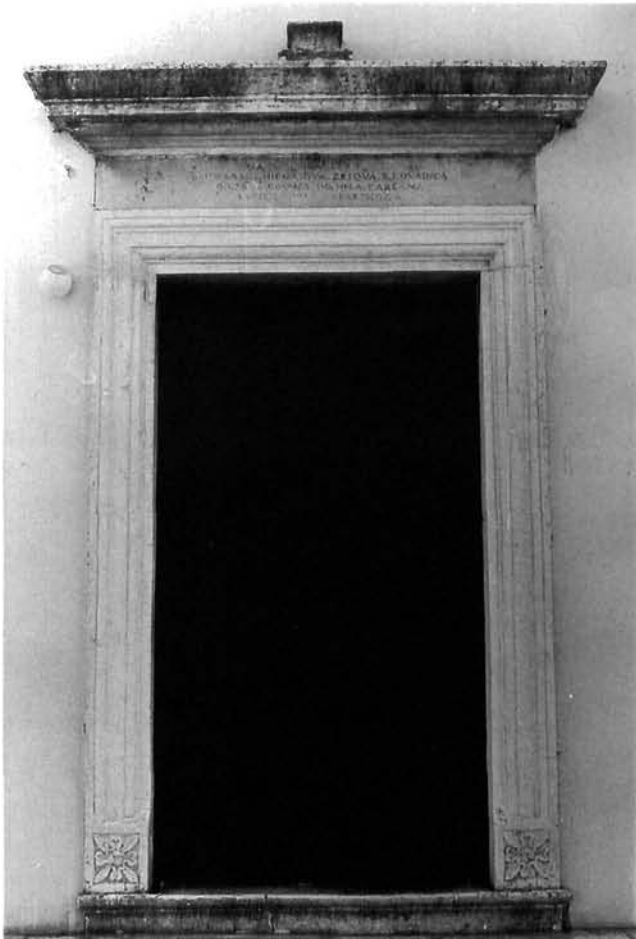
Crkva Sv. Lovre u Kalima; glavni portal s natpisom o posveti iz 1777. g. (foto: M. Stagličić)

Church of St. Lawrence in Kali; main portal with inscription recording the consecration dated 1777 (photo: M. Stagličić)

Tipično barokna i najvrednija je profilacija glavnog portala. Slojevito složene užljebine i poluobla profilacija nadvratnika i dovratnika završavaju u dobro isklesanom biljnom ukrasu na kvadratnom postamentu. Ukrašen nad vratima čini ploča s natpisom i arhitravnij vijenac, koji je – vijenac – također sastavljen od dva dijela različite kvalitete kamena. Gornji, veći, na kojemu je prazno kameno postolje za kip naliježe na manji vijenac koji je od finijeg kamena. Ploča s natpisom i manji vijenac od istog su materijala i vjerojatno su ugrađeni prilikom posljednje posvete crkve. Nadvratnik i dovratnici obijeljeni su vapnom pa se ne vidi struktura kamena, a trebala bi odgovarati vapnenačkom materijalu kamena od kojega je načinjena ulazna stuba i gornji dio nadvratničkog vijenca. Način obrade dovratnika i biljnoga ukrasa u podnožju ugleda se na barokni portal crkve Sv. Frane u Zadru. Kaljsko pročelje inače odiše uobičajenim tradicionalnim rasporedom otvora. Dapače, njegovi jednostavni pravokutni otvori asimetrično su postavljeni sa strana portala, pa i oni upućuju na naknadno širenje crkvenog pročelja.

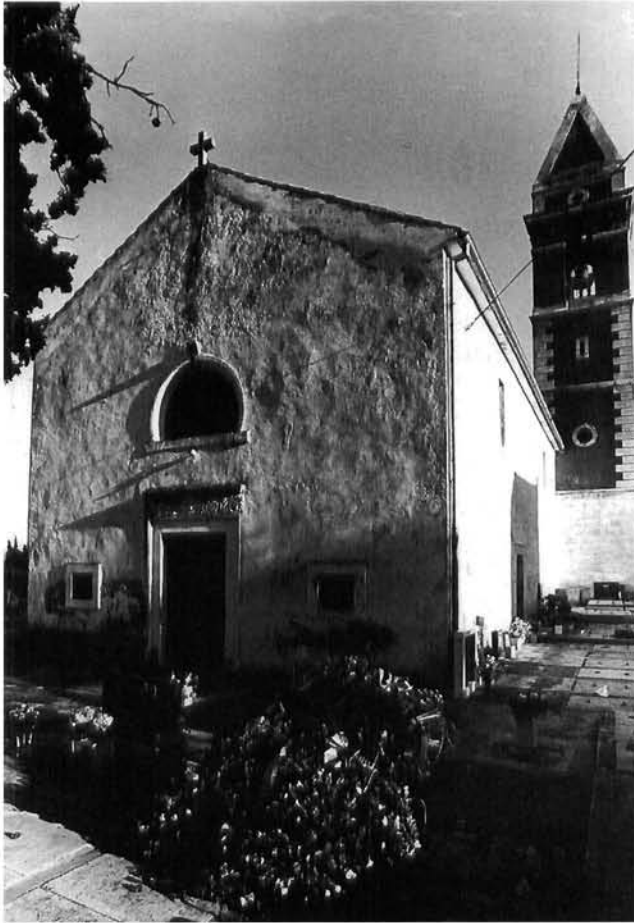
Crkva Gospe od Ružarija u Preku, 1765–1773. g.; pogled na crkvu i zvonik iz 1844. g. (foto: M. Stagličić)

Church of Our Lady of the Rosary in Preko, 1765–1773; view of the church and steeple built in 1844 (photo: M. Stagličić)

Zvonik se spaja s južnim licem crkve i podignut je 1844. godine, kako kazuje tekst posvetne ploče na škarpi s jugozapadne strane zvonika. Njegov oblik, raščlanjenost i otvori vezuju se za tradicionalni barokni uzorak zvonika. Nastao u vrijeme klasicizma, taj zvonik mješavina je barokne tradicije i klasicizirajućih tendencija s polovice 19. stoljeća. Na takvu stilsku ocjenu navodi nas piramida na vrhu i klasično profilirane monofore s jedne, odnosno kvadratni tambur s jajolikim otvorima s druge strane.

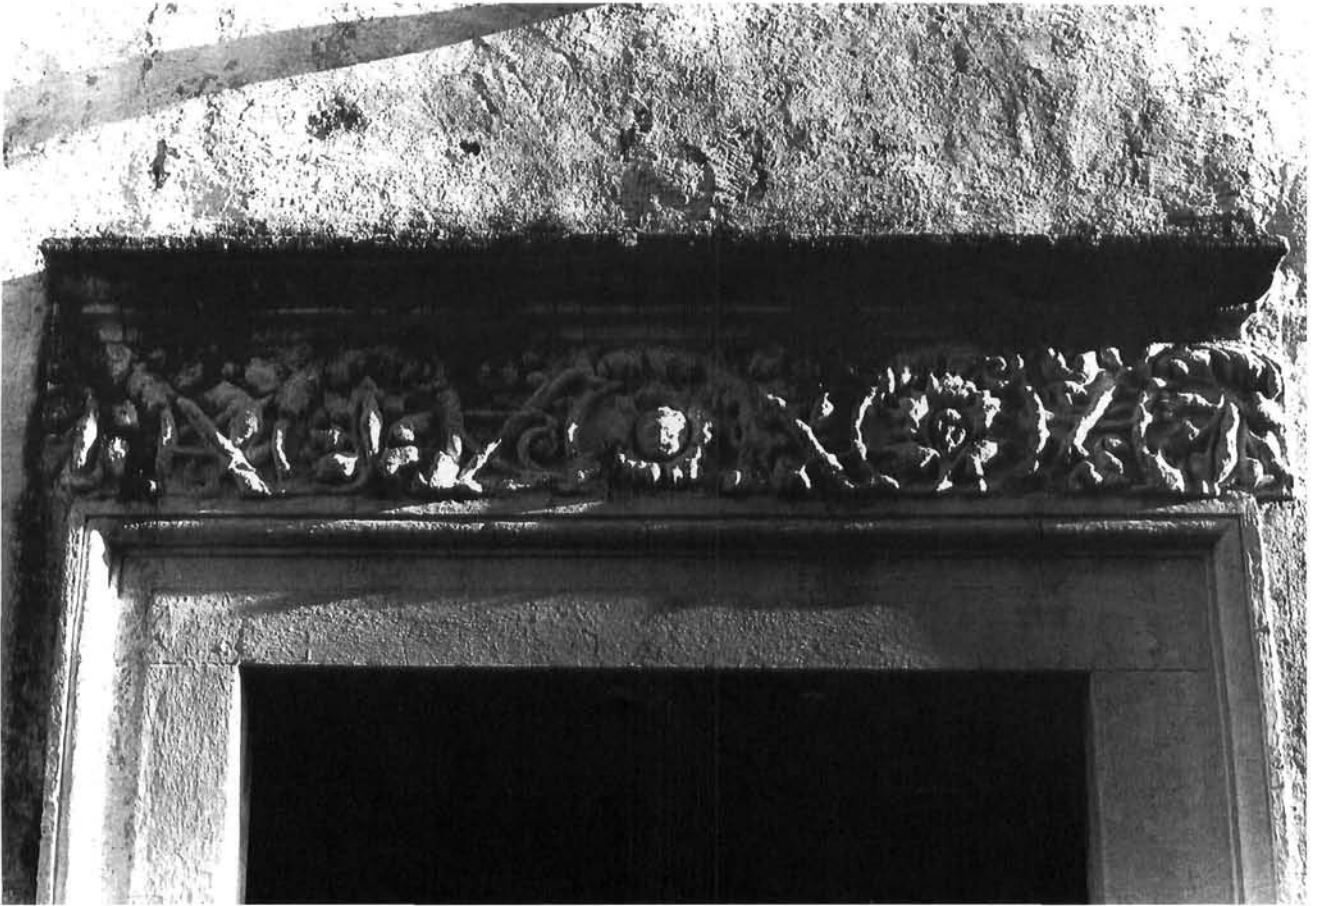
Arhitravni vijenac klasičnog ukrasa na pročelju Gospe od Ružarija u Preku (foto: M. Stagličić)
Architrave-Cornice, with classical ornamentation on facade of Our Lady of the Rosary in Preko (photo: M. Stagličić)

Današnji izgled grobišne crkve Gospe od Ružarija tipičnih je odlika jednostavne barokne arhitekture. Pročelje okrenuto sjeverozapadu zanimljivo je po ukrasnim detaljima koji su zapravo spojili neke ranije građevine na tom lokalitetu. To je arhitravni vijenac klasičnoga ukrasa nad portalom i ranokršćanski impost nad polukružnim baroknim prozorom, koje N. Jakšić u spomenutom tekstu vezuje za ranokršćansku umjetnost bizantskog razdoblja. Raspored otvora na pročelju je barokan. Središnji portal, jednostavno profiliranog baroknog kamenog okvira, obojačen je već spomenutim arhitravnim vijencem koji svojim proporcionalnim i zbijenim biljnim ukrasom antičkog friza odudara od barokne profilacije istoga ukrasa.³⁸ Sa strana portala sime-

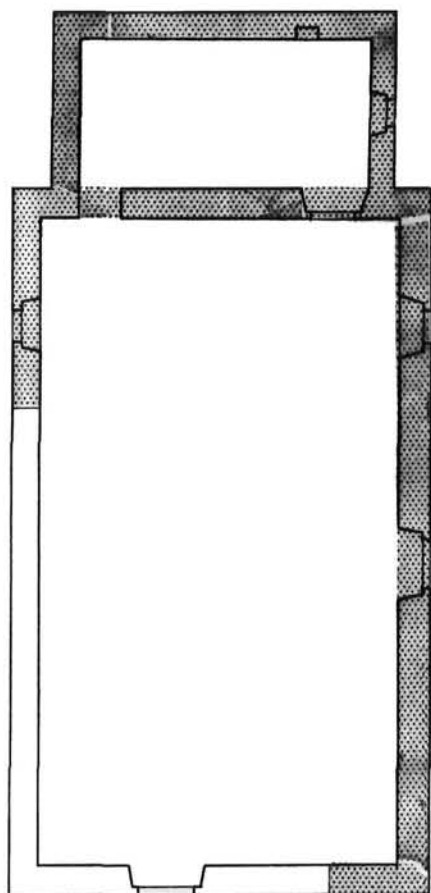
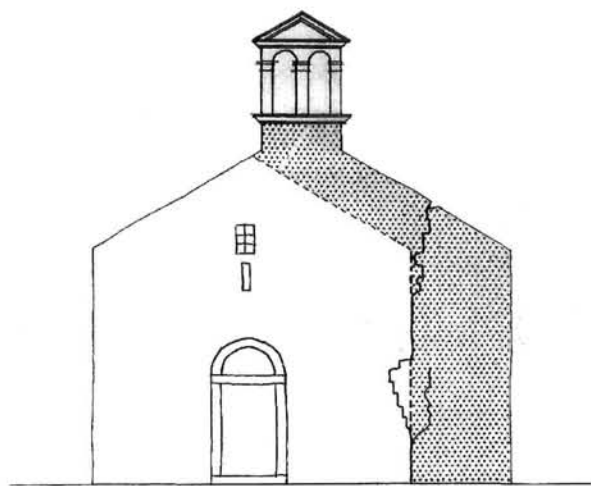
Tlocrt i pročelje crkve Sv. Lovre u Lukoranu, 17. st. Crtkano je označena srednjovjekovna faza (objavio I. Petricioli)

Plan and Facade of the Church of St. Lawrence in Lukoran, 17th c with sketched outline of its medieval phase (published by I. Petricioli)

Grobišna crkva Sv. Lovre ima jednostavni pravokutni brod dugačak 12,60 i širok 6,65 metara, te plitku pravokutnu apsidu široku 5,50 i duboku 2,25 metara.⁴² To je dosta jednostavna, pa čak i rustična obnova ranije crkve, u kojoj se poput one obnove u Kalima sačuvao zid pročelja i sjevernoga zida stare crkve. Na novom baroknom pročelju sačuvana su stara vrata koja su asimetrično smještena prema sjevernom uglu građevine. Crkvu je osvjetljivao po jedan prozor na bočnim licima, smješten bliže svetišnome dijelu crkve. Na južnome zidu nalazila su se bočna vrata. Apsida-sakristija dodana je na tipično barokan način, tako da se u nju ulazilo sa strana glavnog oltara, a bila je osvjetljena s po jednim prozorom na bočnim licima apside.
